Boom Effect Analyse

Landsherenlaan (Karwei) - Deventer

Projectnummer: PFBV.18.BP.049

Datum: 3 mei 2018

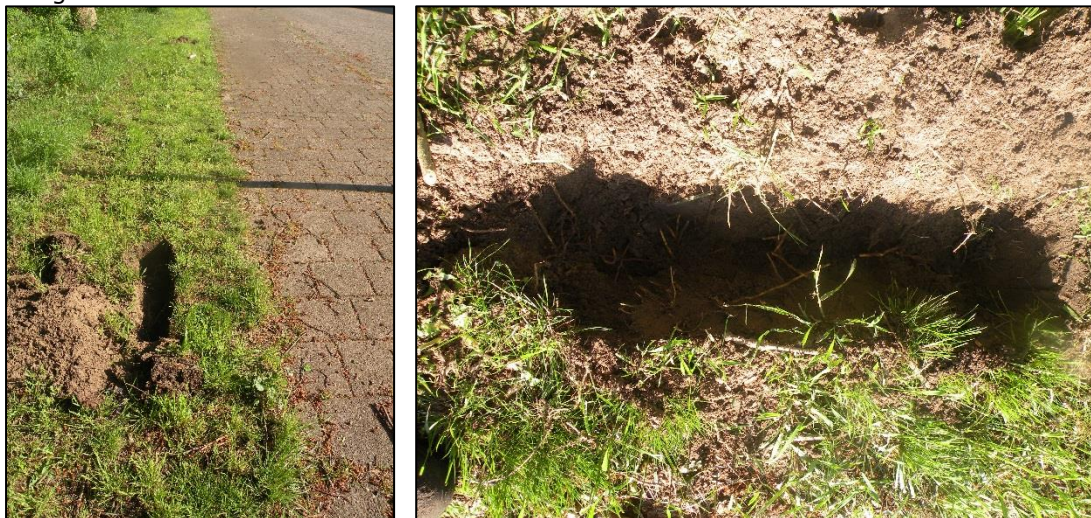
Er zijn verschillende proefsleuven gegraven waarbij de ondergrondse groeiplaats van de bomen in beeld is gebracht. De bodemopbouw verschilt enigszins per locatie, maar over het algemeen vertoont de bodemsamenstelling een vrij homogeen beeld. Het is allemaal geroerde grond. Op 7 meter van de eikenrij is geen beworteling meer aangetroffen. Langs de Landsherenlaan is vlak naast de verharding gegraven, daarbij is een grote hoeveelheid oppervlakkige beworteling aangetroffen.

Foto 3 en 4: proefsleuven langs de Landsherenlaan met oppervlakkige beworteling

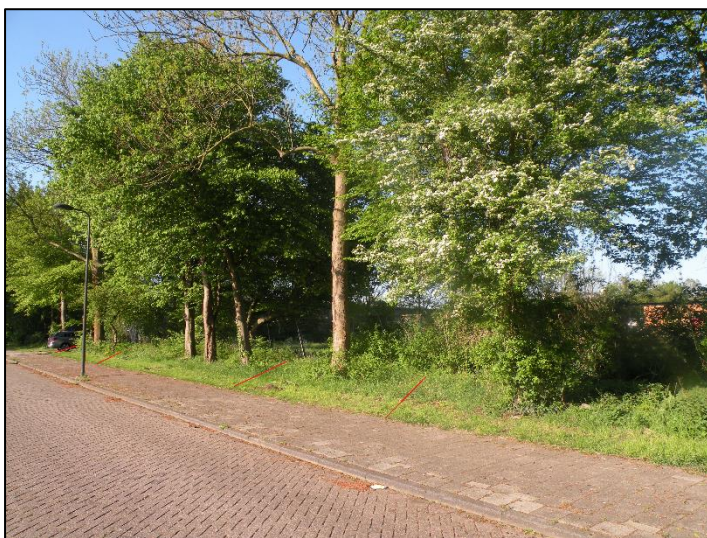
**Foto 7: tussen rode strepen geen verharding voor behoud essen.
Langsparkeren op bestaande verharding is beter!**

Om het groene karakter te behouden is het wenselijk om hier langsparkeren te realiseren. De huidige verharding is daar breed genoeg voor. Als ook het huidige (hoogte) niveau intact blijft is graafwerk niet noodzakelijk. Op deze manier kunnen de volgende bomen gehandhaafd blijven, **4, 5, 6, 7, 8, 9, 10, 11, 12.**

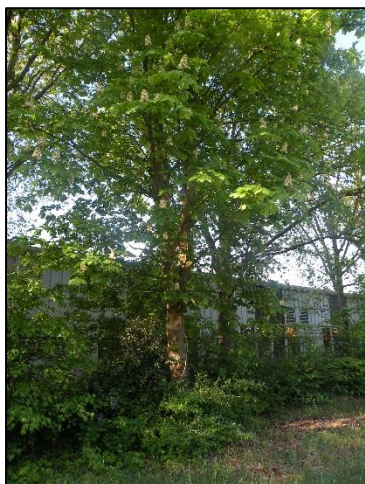
Langs het Auping terrein staan 16 eiken achter het hekwerk. Voor het hek staan boom **17** (paardenkastanje met slechte toekomstverwachting) en boom **26** (valse christusdoorn omgewaaid en nagenoeg dood), deze zouden beide verwijderd moeten worden. De eiken hebben over het algemeen takken die 5 meter buiten het hek steken. Bij een aantal bomen steken de takken wat verder uit. Als deze gesnoeid worden kan de bebouwing op ca. 8 meter vanaf het hekwerk gerealiseerd worden (op 7 meter is geen beworteling aangetroffen).

Foto 8: onderstandige paardenkastanje

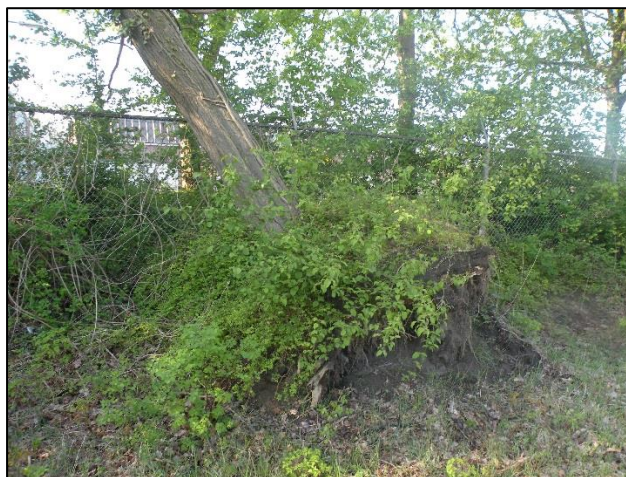
Foto9: omgevallen valse christusdoorn
