**RAPPORT VOORONDERZOEK**  
**conform NEN 5725**  
Oxersteeg 12 - Deventer

*Locatie:*  
Oxersteeg 12  
7428 MC Deventer

Projectcode: 18065325

Rapportagedatum: 6 november 2018

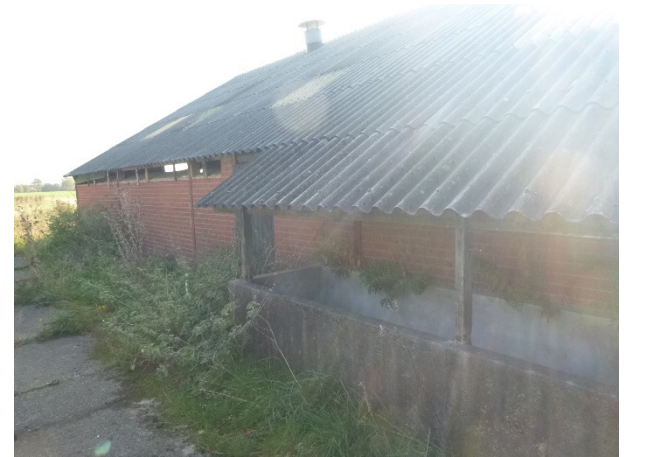
Aan de noordzijde van de zuidelijke schuur en aan de zuidzijde van de overkapping aan deze schuur watert hemelwater van de asbesthoudende golfplaten af op onverhard terrein. Deze druppelzones worden beschouwd als verdachte deellocaties.

Druppelzone A en lekbak voormalige diesel-tanks met overkapping

Voor de druppelzones, het ingestorte schuurtje en de voormalige werktuigenberging wordt de hypothese "verdacht" gebruikt. Geadviseerd wordt om de druppelzones en het voormalige schuurtje te onderzoeken op de aanwezigheid van asbest en om de voormalige werktuigenberging te onderzoeken op de aanwezigheid van minerale olie componenten. Een voorstel voor dit bodemonderzoek staat weergegeven in hoofdstuk 6.

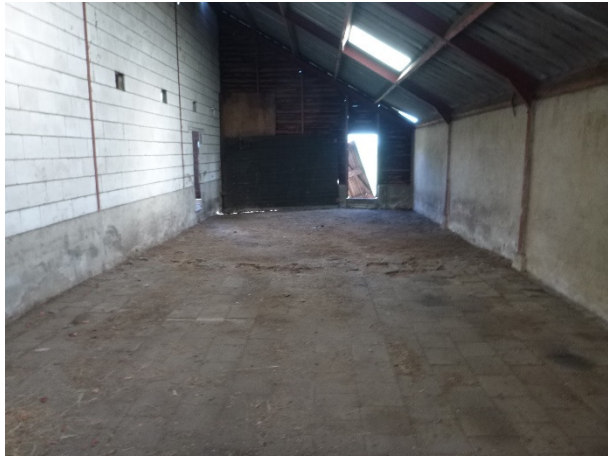
In de voormalige werktuigenberging in de zuidelijke schuur zijn olievlekken zichtbaar op de tegelverharding. De olievlekken op de tegels zijn waarschijnlijk veroorzaakt door het lekken van gestalde voertuigen. De voormalige werktuigenberging wordt beschouwd als verdachte deellocatie.

Voormalige werktuigenberging

In de voormalige werktuigenberging worden 4 boringen verricht tot 1.0 meter minus maaiveld. Indien zintuiglijk geen verontreiniging wordt aangetroffen, wordt één mengmonster van de bovengrond geanalyseerd op minerale olie. Indien zintuiglijk minerale olie wordt aangetroffen in de bodem, zal één boring afgewerkt worden tot peilbuis. In dat geval zal een grondwatermonster genomen worden en geanalyseerd worden op minerale olie, aromaten (BTEX) en naftaleen.

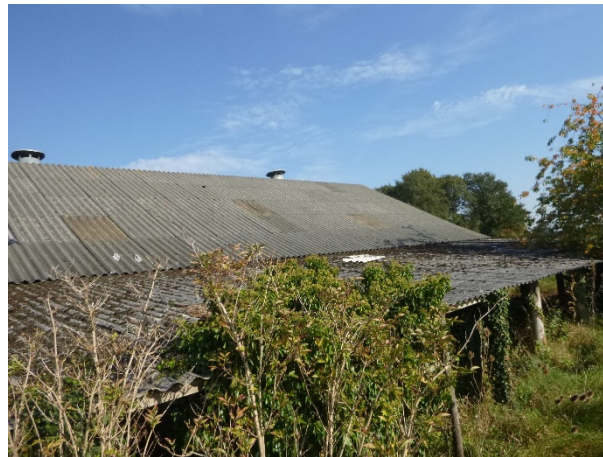
Druppelzone B

Er worden ten behoeve van het asbestonderzoek per druppelzone 3 inspectiegaten gegraven in de toplaag met een lengte en breedte van minimaal 0.3 meter. Het opgegraven materiaal wordt uitgezeefd over 20 mm en visueel geïnspecteerd op de aanwezigheid van asbest. De gaten worden handmatig met een schop gegraven. Per druppelzone wordt één mengmonster van de fijne fractie samengesteld.

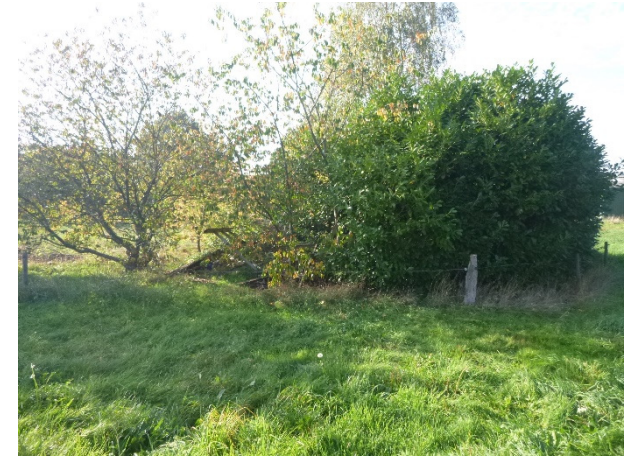
Op het dak van het ingestorte schuurtje ten zuiden van de woonboerderij bevonden zich asbesthoudende golfplaten. In het voormalige schuurtje zijn nog resten golfplaat van het dak aanwezig. Het kleine schuurtje is momenteel sterk begroeid met struiken. Het voormalige schuurtje wordt beschouwd als verdachte deellocatie.

Ingestort schuurtje

Ter plaatse van de ingestorte schuur worden 4 inspectiegaten gegraven tot een diepte van 0.5 meter met een lengte en breedte van minimaal 0.3 meter. Het opgegraven materiaal wordt uitgezeefd over 20 mm en visueel geïnspecteerd op de aanwezigheid van asbest. De gaten worden handmatig met een schop gegraven. Er wordt één mengmonster van de fijne fractie samengesteld.

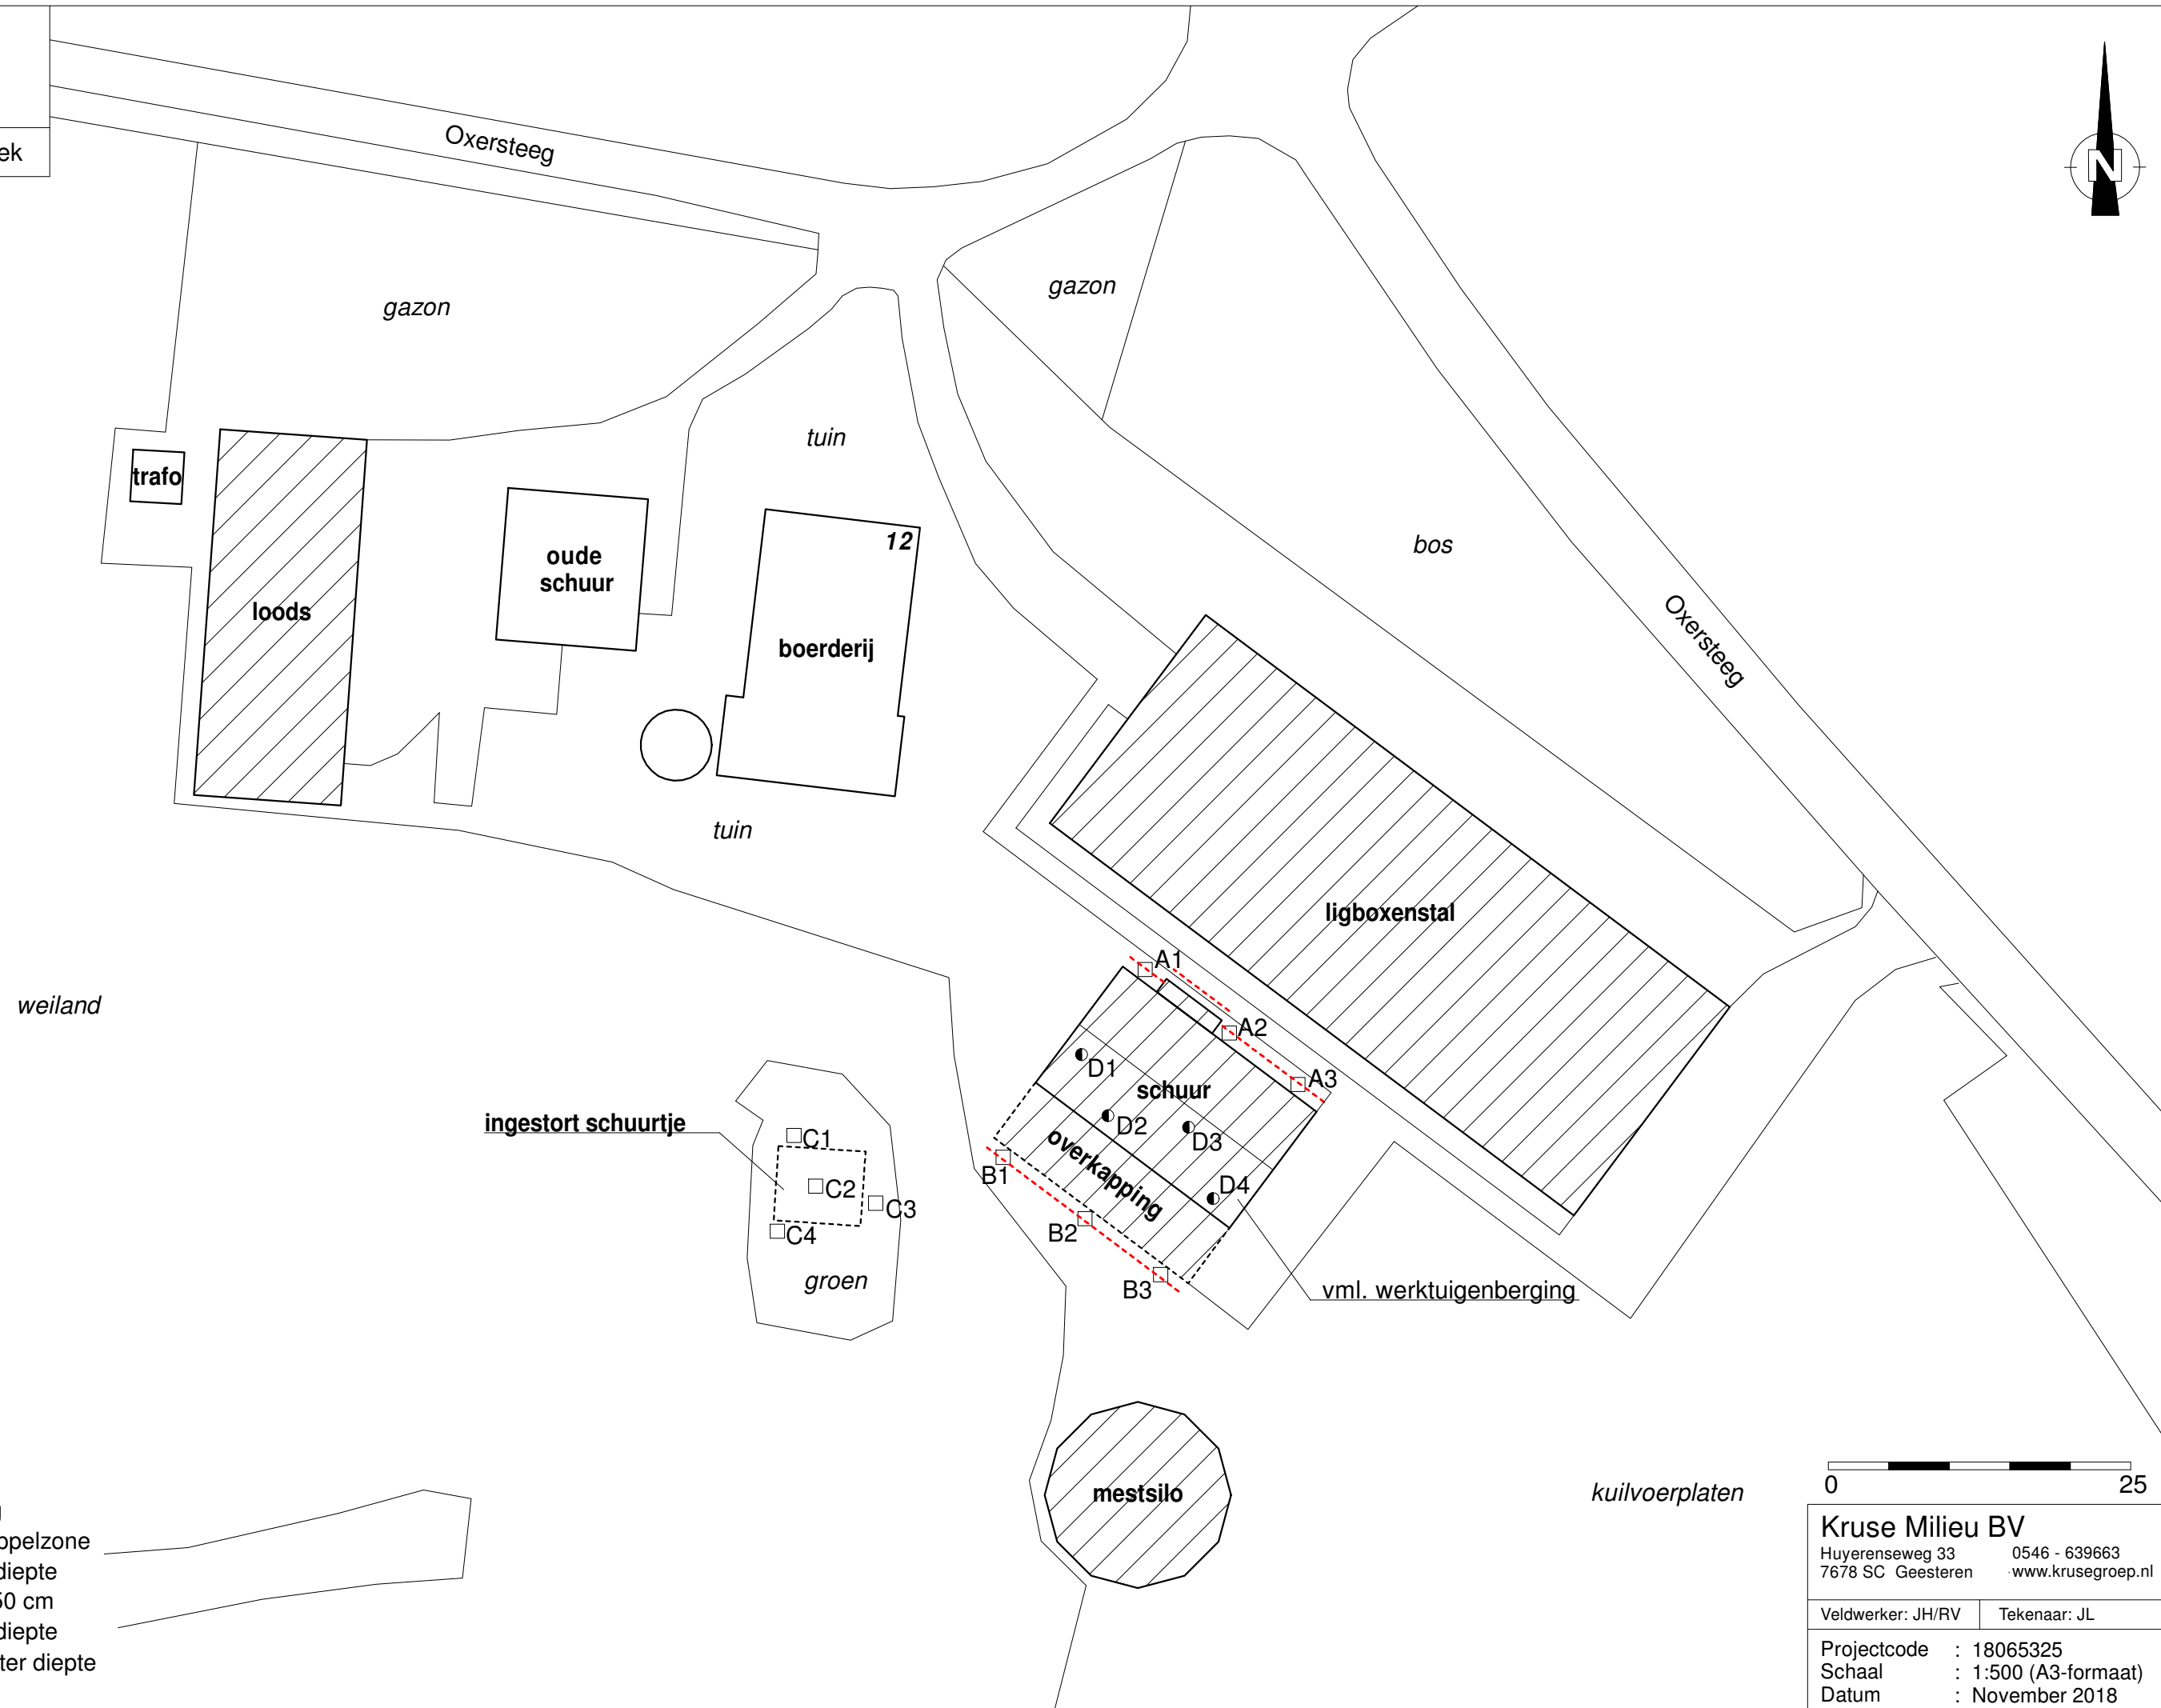
Voorstel bodemonderzoek

Op de onderzoekslocatie is sprake van 4 verdachte deellocaties (A, B, C en D). Het betreft de druppelzone aan de noordzijde van de zuidelijke schuur (A), de druppelzone aan de zuidzijde van de overkapping aan de zuidzijde van deze schuur (B), het ingestorte schuurtje ten zuiden van de woonboerderij (C) en de voormalige werktuigenberging in de schuur (D).
