Asbestinventarisatie

Oerdijk 81b Schalkhaar

| PROJECTGEGEVENS | |
|---|---|
| Projectidentificatiecode | 2016-406 Versie 2 |
| Bouwkundige eenheid | Manege met opstallen |

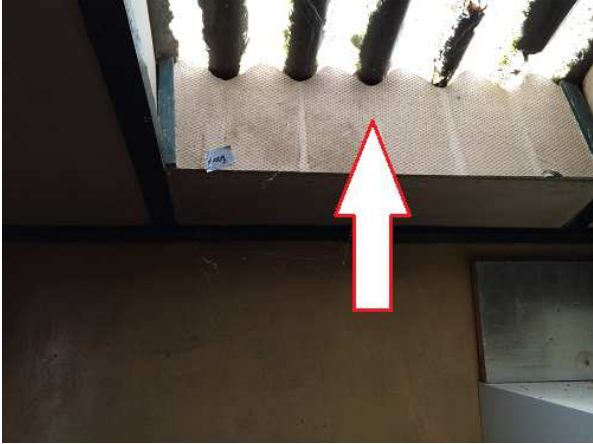
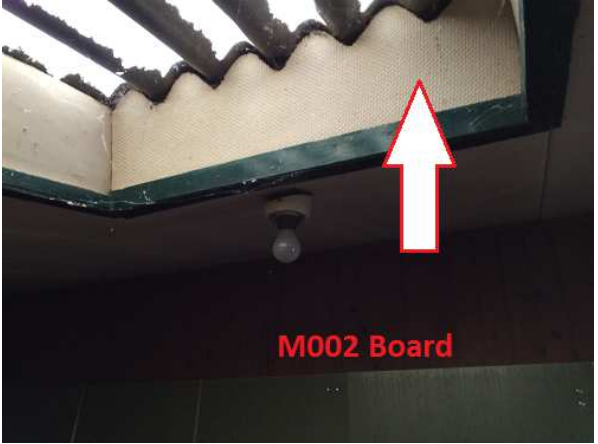
| Bron nr 2 | | Board | |

| Bron nr 2 | | Board | |
|---|---|--|--|
| Verdieping/ ruimte | Aftimmering van het dakraam in de kantine | | |
| Hoeveelheid | 0,5 m2 | | |
| Materiaal | Board | | |
| Monsternr. | M002 | | |
| Analyse resultaat | Amosiet 30-60 % | | |
| Gebondenheid | Hechtgebonden | | |
| Bevestiging | Gespijkerd | | |
| Risicoklasse | 2a | | |

| Bron nr 2 | | Board | |
|---|---|--|--|
| Verwijdering | Containment | | |

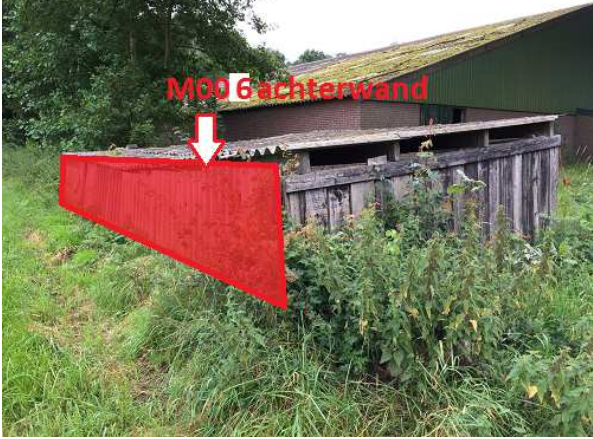
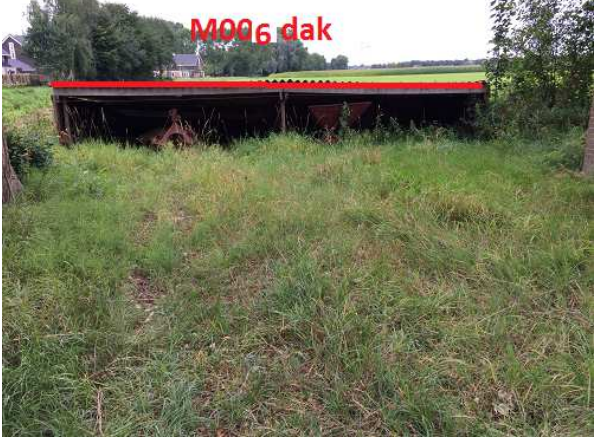
| Bron nr 4 | | Golfplaten | |

| Bron nr 4 | | Golfplaten | |
|---|---|--|--|
| Verdieping/ ruimte | Dak en achtergevel van de opstal | | |
| Hoeveelheid | 40 m2 | | |
| Materiaal | Golfplaten met hulpstukken | | |
| Monsternr. | M006 | | |
| Analyse resultaat | Chrysotiel 10-15 % Amosiet 2-5 % | | |
| Gebondenheid | Hechtgebonden | | |
| Bevestiging | Geschroefd | | |
| Risicoklasse | 2a | | |

| Bron nr 4 | | Golfplaten | |
|---|---|--|--|
| Verwijdering | Open lucht | | |

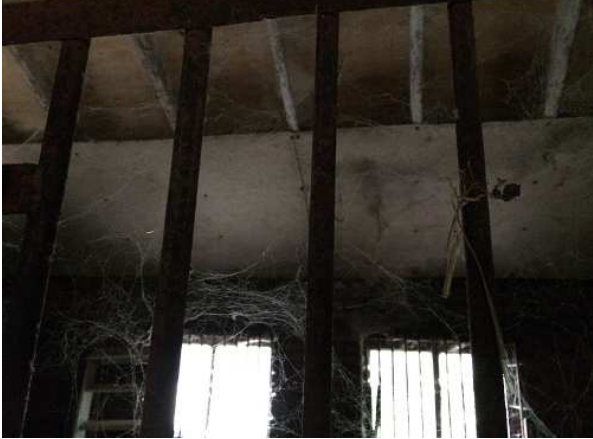
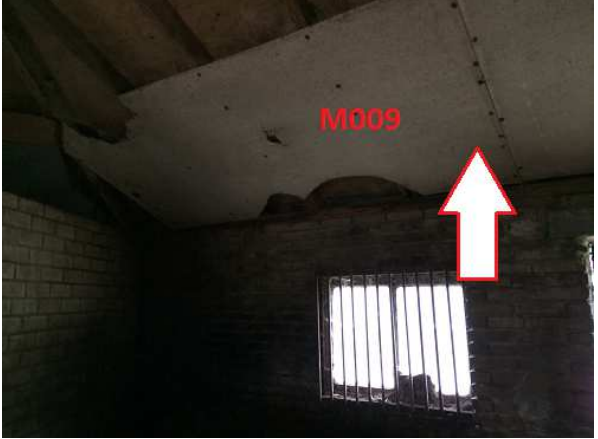
| Bron nr 6 | | Vlakke plaat | |

| Bron nr 6 | | Vlakke plaat | |
|---|---|--|--|
| Verdieping/ ruimte | Plafond opstal 1 | | |
| Hoeveelheid | 24 M2 | | |
| Materiaal | Vlakke plaat | | |
| Monsternr. | M009 | | |
| Analyse resultaat | Chrysotiel 10-15 % | | |
| Gebondenheid | Hechtgebonden | | |
| Bevestiging | Gespijkerd | | |
| Risicoklasse | 2 | | |
| Bijzonderheden | Materiaal is zwaar beschadigd. | | |

| Bron nr 6 | | Vlakke plaat | |
|---|---|--|--|
| Verwijdering | Containment | | |
