# Boom Effect Analyse

## Woningbouw Looweg Bathmen

Diverse bomen in inrichtingsplan Oonk, Looweg Bathmen. Dit ten behoeve van de inritten, een woningentree en het langs liggend trottoir.

Projectnummer: GoG-20230904/01

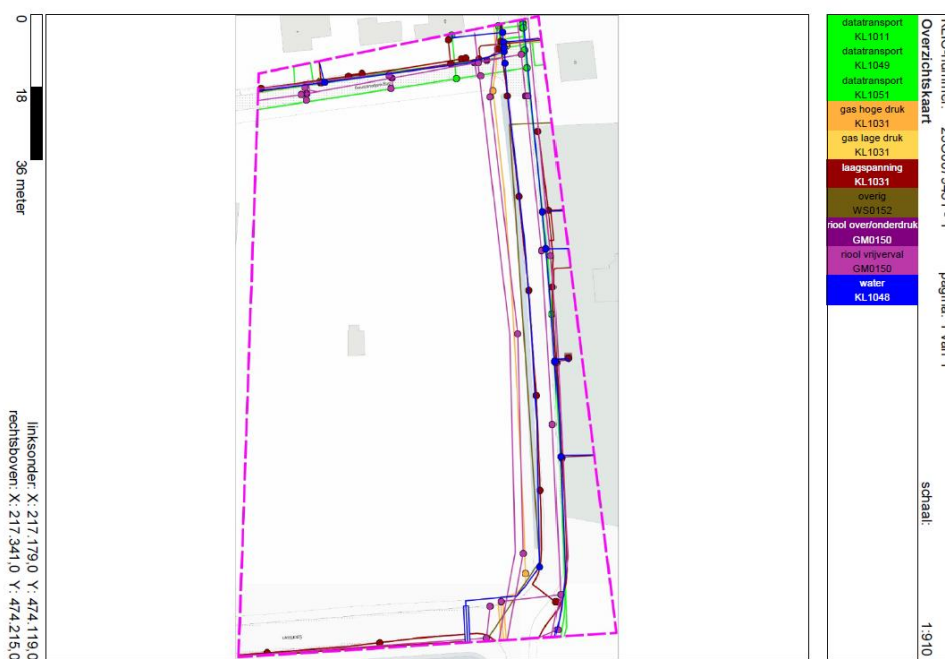
Op basis van de actuele klik melding zijn proefsleuven gegraven. Hieruit is gebleken dat alleen een gasleiding vlak achter de bomen langs loopt. De overige kabels en leidingen zijn naar de overzijde van de weg in de groenstrook verlegd zo is bij navraag gemeld. Mogelijk kan de gasleiding worden verlegd naar het nieuwe kabel en leidingtracé onder het trottoir.

1. Bezien of de gasleiding verlegd kan worden naar het kabel en leidingentracé onder het nieuwe trottoir.

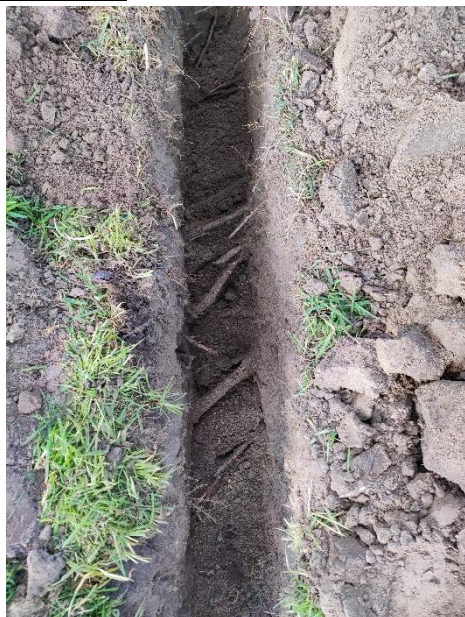
Proefsluif A

| | | Beworteling, opname- en haarwortels tot Ø ca. 1,5 cm. | | | | | grondopbouw |
|---|---|---|---|---|---|---|---|
| <b>boom 1</b> | meerderde Ø 2-3 cm, rest dieper dan 35 cm.<br>sleuf op 2 mtr uit boom. | nauwelijks | veel | veel | geen | los | 0-70 cm schrale teelaarde, overlopend in zand.<br>Geen harde lagen tot op 100 cm. |

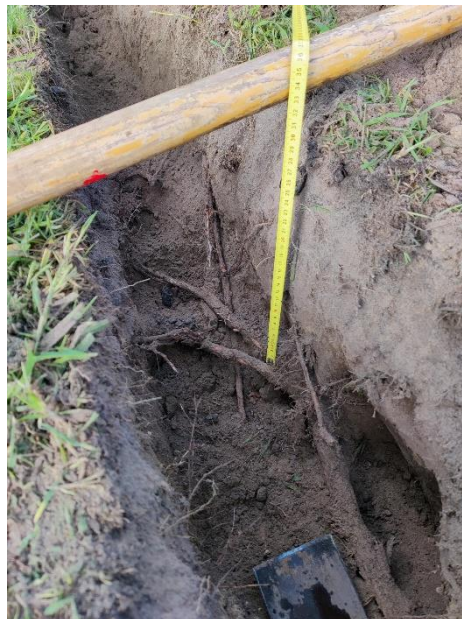
Proefsluif B

| | | Beworteling, opname- en haarwortels tot Ø ca. 1,5 cm. | | | | | grondopbouw |
|---|---|---|---|---|---|---|---|
| <b>Boom 5</b> | 1x Ø 3,5 cm, rest dieper dan 25 cm.<br>sleuf op 1,5 mtr uit boom. | matig | veel | veel | geen | los | 0-70 cm schrale teelaarde, overlopend in zand.<br>Geen harde lagen tot op 100 cm. |

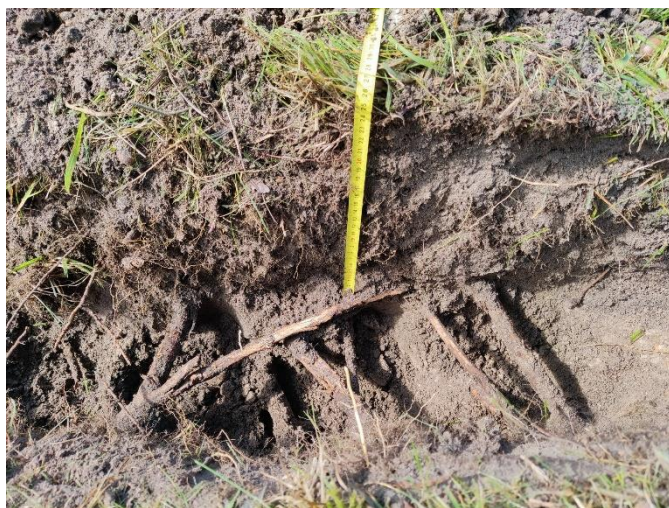
Proefsluif C

| | | Beworteling, opname- en haarwortels tot Ø ca. 1,5 cm. | | | | | grondopbouw |
|---|---|---|---|---|---|---|---|
| <b>boom 10</b> | 1x Ø 4 cm, rest dieper dan 25 cm.<br>sleuf op 1,5 mtr uit boom. | matig | veel | veel | geen | los | 0-60 cm schrale teelaarde, overlopend in zand.<br>Geen harde lagen tot op 100 cm. |

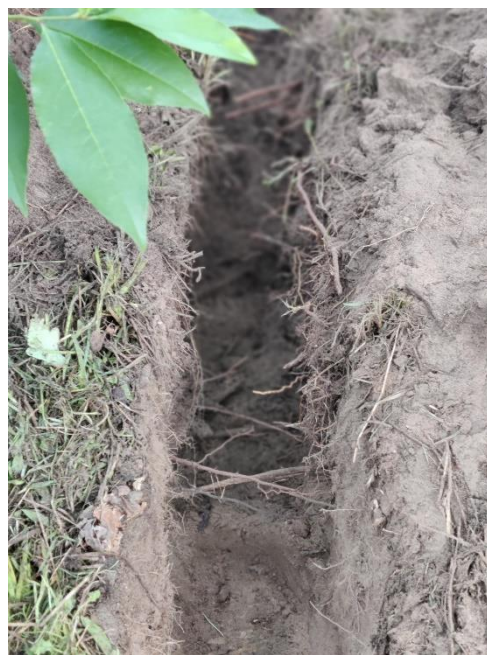
proefsluif D

| | | Beworteling, opname- en haarwortels tot Ø ca. 1,5 cm. | | | | | grondopbouw |
|---|---|---|---|---|---|---|---|
| <b>boom 16</b> | 1x Ø 4 cm, rest dieper dan 25 cm.<br>sleuf op 1,5 mtr uit boom. | matig | veel | veel | geen | los | 0-60 cm schrale teelaarde, overlopend in zand.<br>Geen harde lagen tot op 100 cm. |

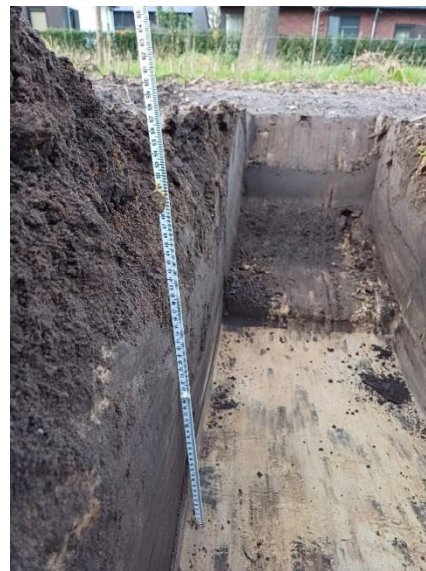
8. De blijvende toplaag rondom alle andere bomen moet intact gehouden worden om verdichting en wortelverlies te voorkomen.  
*Doordat het trottoir veel verder van de Looweg komt te liggen blijven de wortelzone geheel in tact. In proefsleuven ter plaatse van het trottoir zijn geen wortel aan getroffen. De sleuf is gegraven tot de ongeroerde zandlaag. Tot -60 cm maaiveld. Dit profiel is een fraai podzolprofiel met 60 cm laag, de bouwvoor met teelaarde, hieronder is ongeroerde humus arme zandgrond. De grondwaterspiegel ligt tussen -100 en -140 cm.*

Foto proefsleuven 18 november 2024 ter plaatse van het nieuwe trottoir, ca. 6 m uit de bestaande eikenbomen.
