MEMO

Aan : Woonstichting De Marken
Van : Ter Steege Bouw Vastgoed Rijssen bv
Project : Revitalisering Oerdijk 36 Schalkhaar
Betreft : Advies toekomststrategie Oerdijk 36 Schalkhaar
Bijlage : 241018 Schalkhaar_Oerdijk-studie Lowres
Datum : 23-10-2024

Oerdijk 36

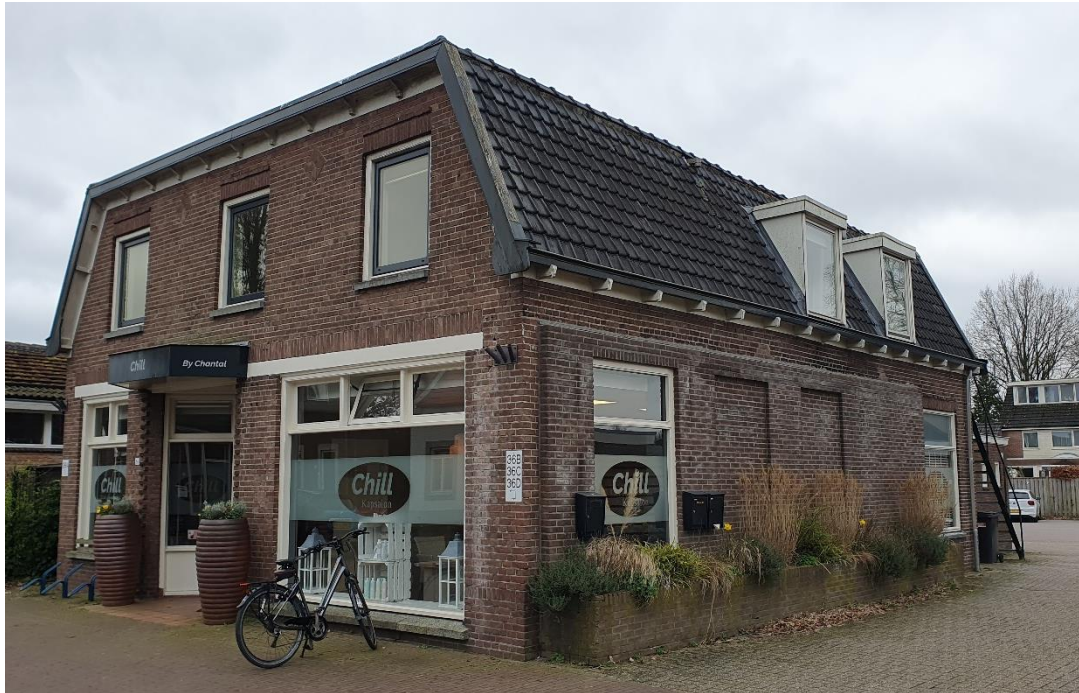
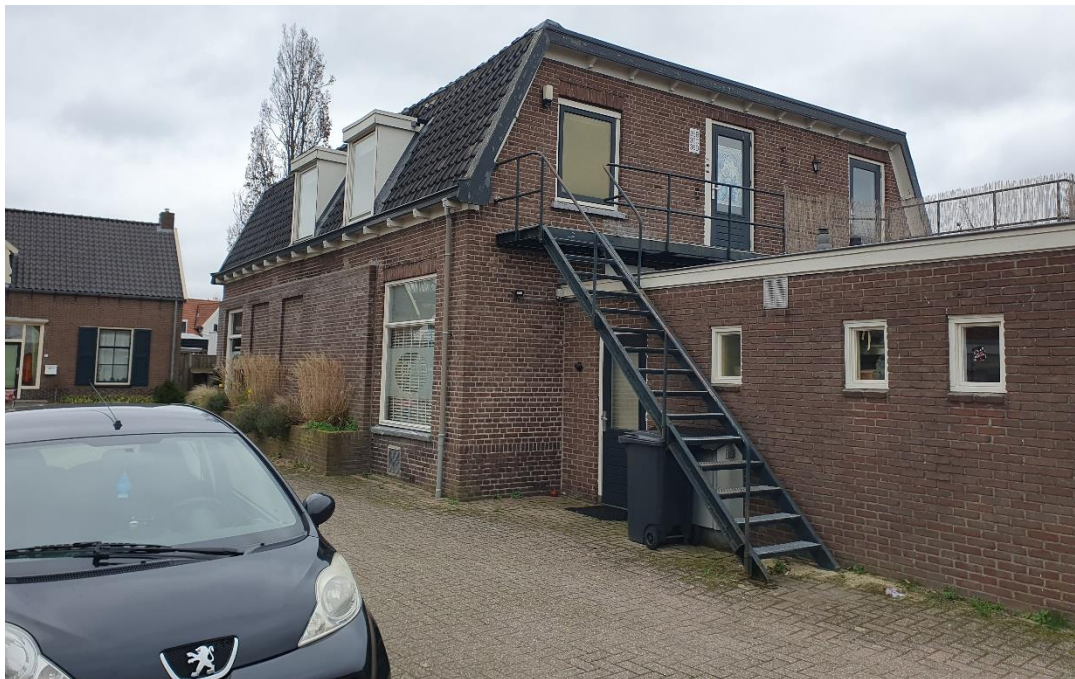
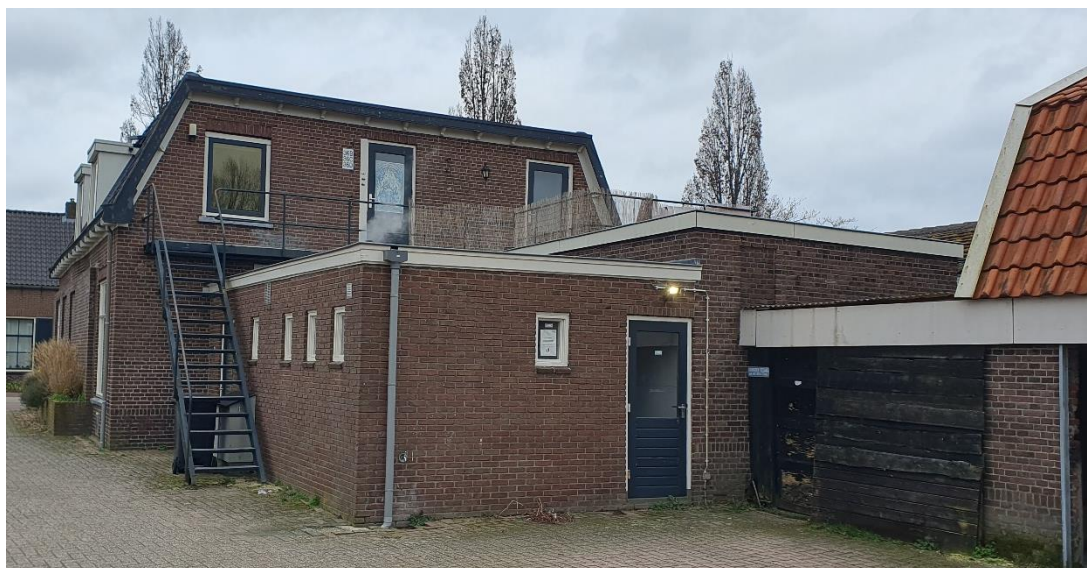
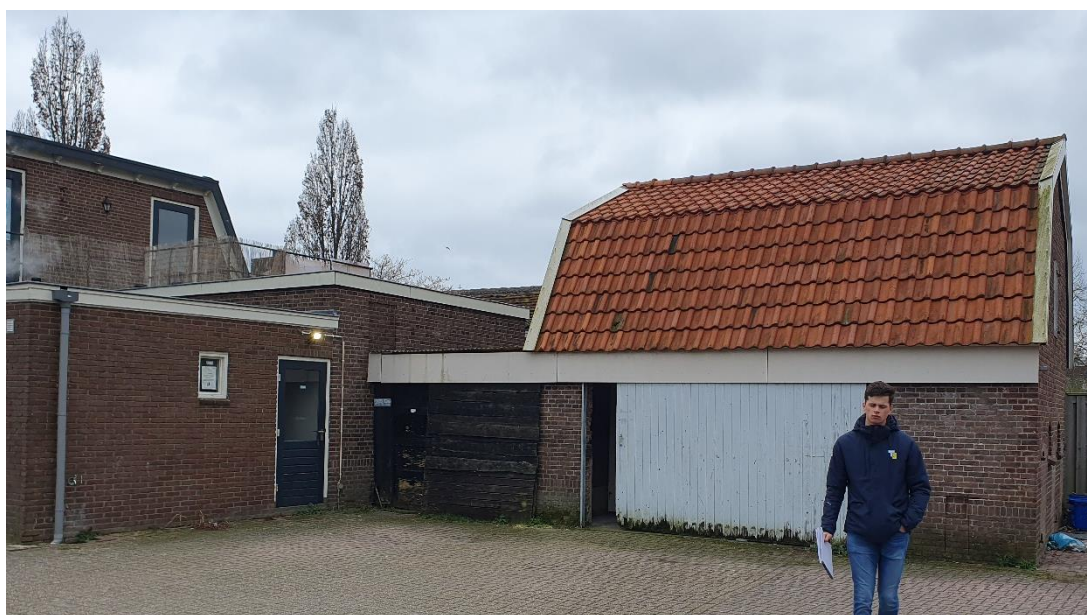
Onderdeel	Huidige staat
Kozijnen, ramen en deuren	Het pand heeft houten kozijnen, deze bevinden zich in een slechte staat en dienen vervangen te worden (deels enkel glas, deels oud dubbel glas). Tijdens voorgaande renovaties is de huidige kozijnindeling gewijzigd en is daardoor niet meer origineel.
Dak	Huidig dakbeschot is een houten balklaag deels voorzien van dakbedekking en deels voorzien van dakpannen. De kwaliteit van het huidige dakbeschot is matig. Ook de bitumineuze dakbedekking verkeerd in een slechte staat
Gevel	Kwaliteit van het huidige gevelmetselwerk is matig. Het voegwerk van de gevels is matig
BGG vloer	De woonkamervloer is van hout en on-geïsoleerd en onbereikbaar.
1 ^e verdiepingsvloer	De 1 ^e verdiepingsvloer is een houten balklaag welke aan de onderzijde is afgewerkt met gipsplaten
Installatiewerk	Het huidige installatiewerk is sterk verouderd

De buitenkozijnen zijn van een dermate slechte kwaliteit dat deze volledig vervangen dienen te worden.

De gevel bestaat uit een steens muur en heeft geen spouwconstructie. De kwaliteit van de gevel is matig, het voegwerk zal vervangen moeten worden. Aangezien er geen spouwconstructie aanwezig is zal de gevel op een andere wijze geïsoleerd moeten worden door bijvoorbeeld voorzetwanden aan de binnenzijde.

De houten kozijnen zijn in een slechte staat en dienen volledig vervangen te worden. De indeling van de kozijnen is niet meer origineel.

Huidig dakbeschot is een houten balklaag deels voorzien van dakbedekking en deels voorzien van dakpannen. De kwaliteit van het huidige dakbeschot is matig, deze zal volledig vervangen moeten worden.

Ook de bitumineuze dakbedekking verkeerd in een slechte staat en zal vervangen moeten worden

De getimmerde gootconstructie is in een slechte staat en zal volledig vervangen moeten worden.

De houten begane grondvloer is matig en zal volledig vervangen en geïsoleerd moeten worden door een renovatievloer.
