BOMEN EFFECT ANALYSE

PROJECT DE MARKE ZUID

Rapport: BEA-280224B-138

Locatie: Ludgeruskwartier te Deventer

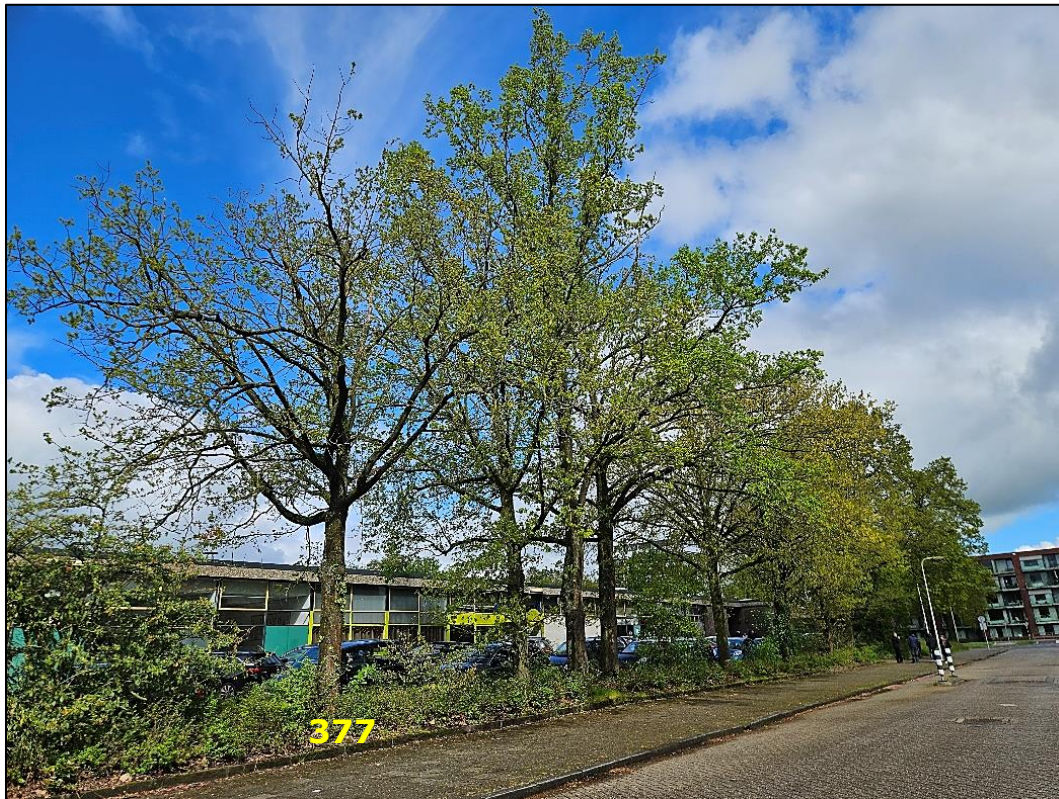
Afbeelding 3: bomen langs de school met slechte conditie (377-385)

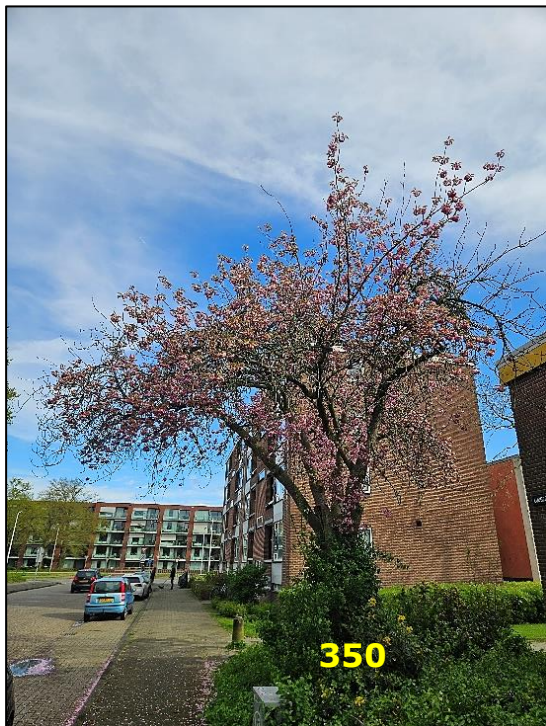
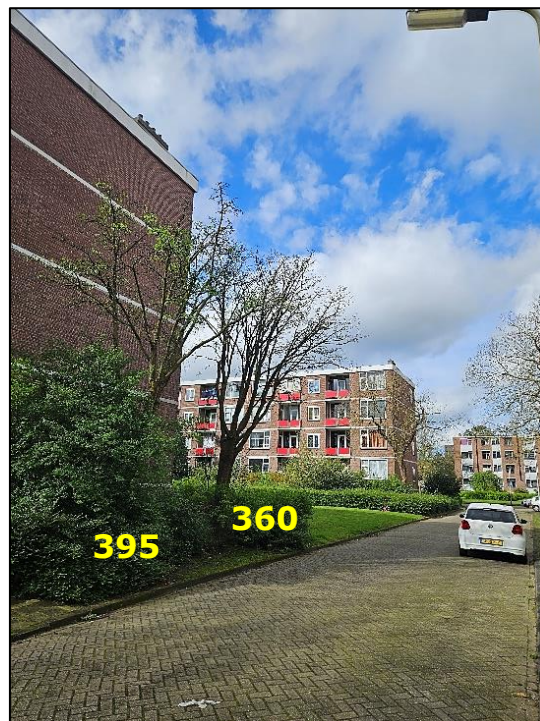
Afbeelding 4&5: bomen met slechte conditie (350 en 395, 360)

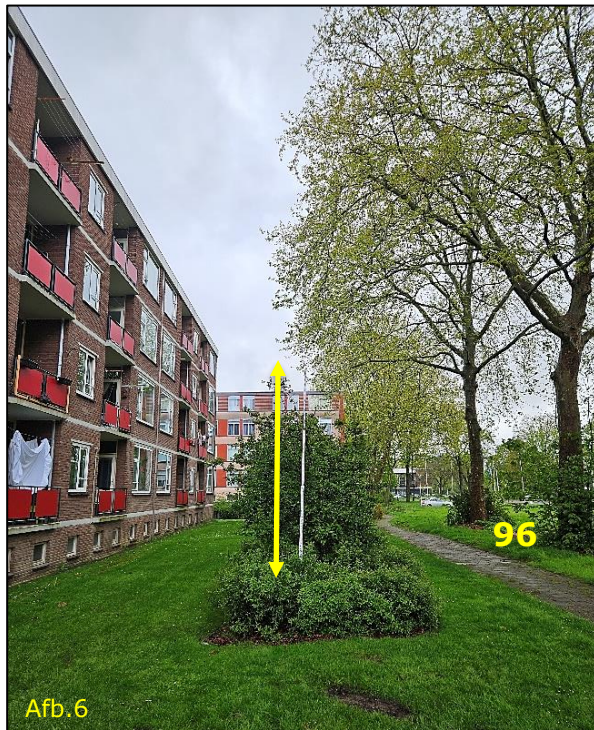
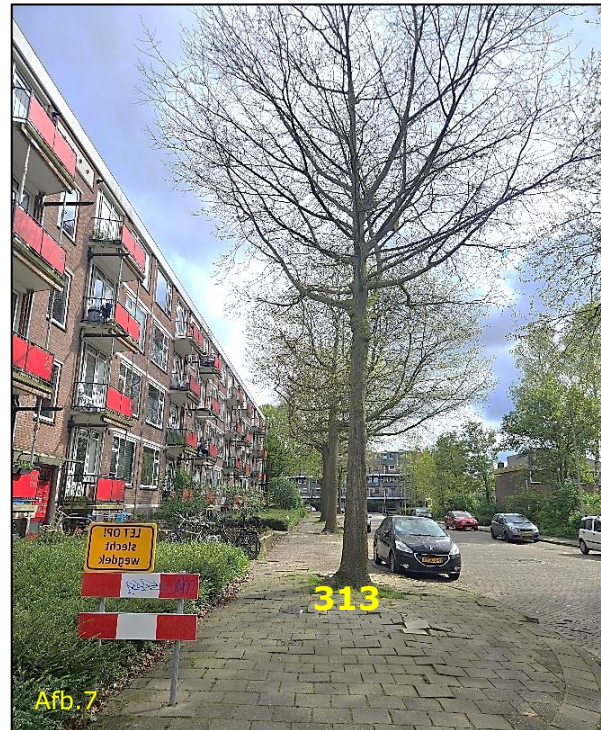
Afbeelding 6 waarbij de kroonrand gemeten is op 5 meter, gerichte snoei is nodig voor behoud in relatie tot het plan. Afbeelding 7 geeft de bomen weer in de Eleonorastraat waarbij de groeiplaats vergroot dient te worden om de bomen duurzaam te kunnen behouden.

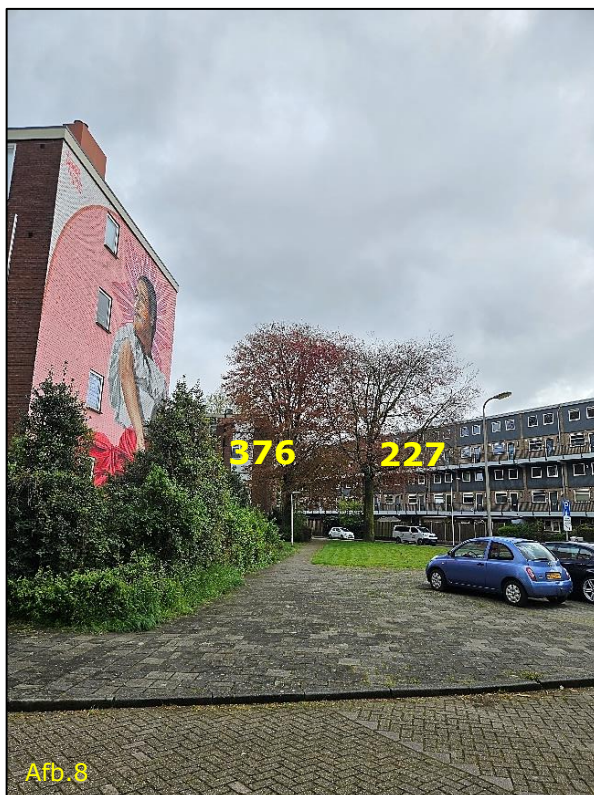
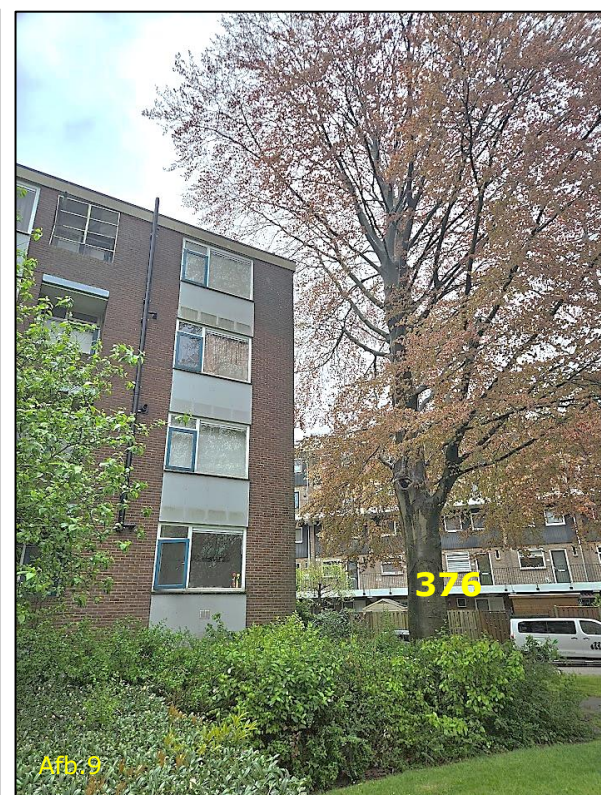
Afbeelding 8 & 9: Te behouden beuken middels specifieke maatregelen en handelen onder toezicht (227 en 376).

3. Beperkt	<p><i>Reële beperking, aanpassing projectplan noodzakelijk.</i></p> <ul style="list-style-type: none"> • Naast de bescherming en toezicht is er bij deze bomen een actie nodig tot behoud, dit kan zijn snoeien (102,96,153) maar ook inpakken tegen zonnebrand (227,376)

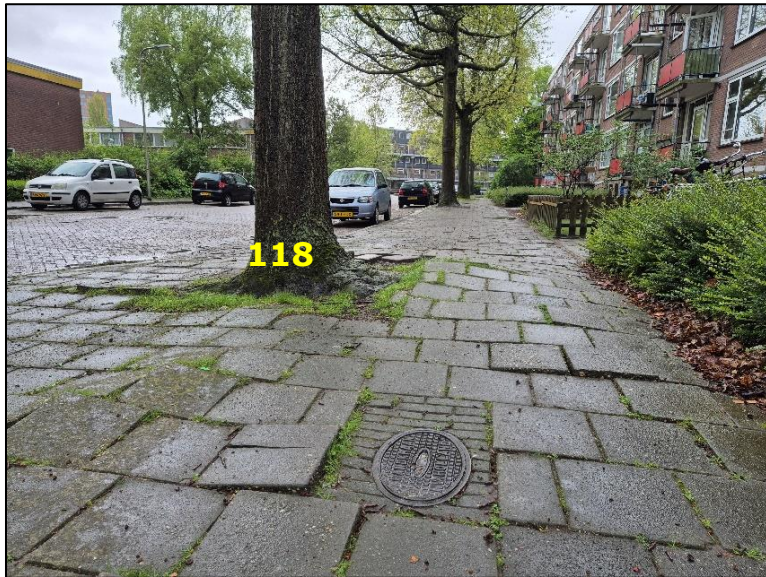
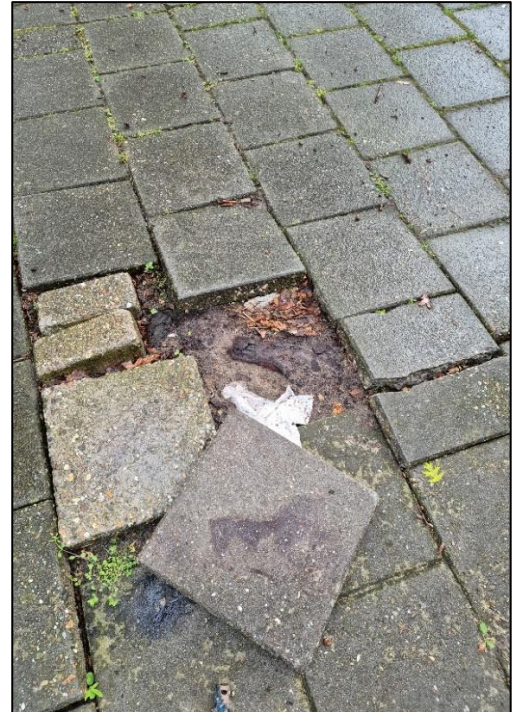
Voordat het project als dusdanig wordt ontwikkeld, zal een tussenoplossing gezocht moeten worden de omgeving Eleonorastraat. Hierbij vormen de bomen een dermate hoge worteldruk in de verharding, dat valgevaar aan de orde is.

Zowel de verharding van het trottoir als de van de langspaarkeervakken worden door wortels opgedrukt. Uit een nadere beoordeling blijkt dat het hier niet alleen gaat om dunnere beworteling, maar ook grotere hoofdbeworteling welke essentieel zijn voor de stabiliteit van de bomen. Er is niet alleen een verhoogd risico voor de veiligheid van de omgeving ontstaan maar de wortels zijn ook gevoeliger geworden voor beschadiging.

Afbeelding 12 en 13: de wortelopdruk aan de Eleonorestraat (118)

De 4 noordelijke moeraseden zijn binnen de huidige plannen niet te handhaven, daar deze zowel in rijbaan, parkeervakken en trottoir dermate veel worteldruk vertonen, dat hierprofilering leidt tot ongeoorloofde wortelsnoei in de stabiliteitskruit.

Bij het verwijderen van de bomen kan de weg echter opgeschoven worden waardoor er een alternatieve inrij mogelijkheid ontstaat welke de mogelijkheid geeft de zuidelijke 4 eiken meer groeiruimte te geven. Omdat ook hier sprake is worteldruk in trottoir, parkeerstrook en in geringe mate de straat, dient de weg versmalt te worden zoals in onderstaande afbeelding is weergegeven. In het ontwerp (toekomstvisie) is rondom de eiken een groenstrook gepland. Als tussenstap is het mogelijk bij versmalling van de weg de huidige parkeerstrook en trottoir in te richten als groenstrook voor (ruw) gras/bloemenmengsel. De huidige groenstrook parallel aan de bebouwing kan middels een halfverharding dienen als tijdelijk voetpad.

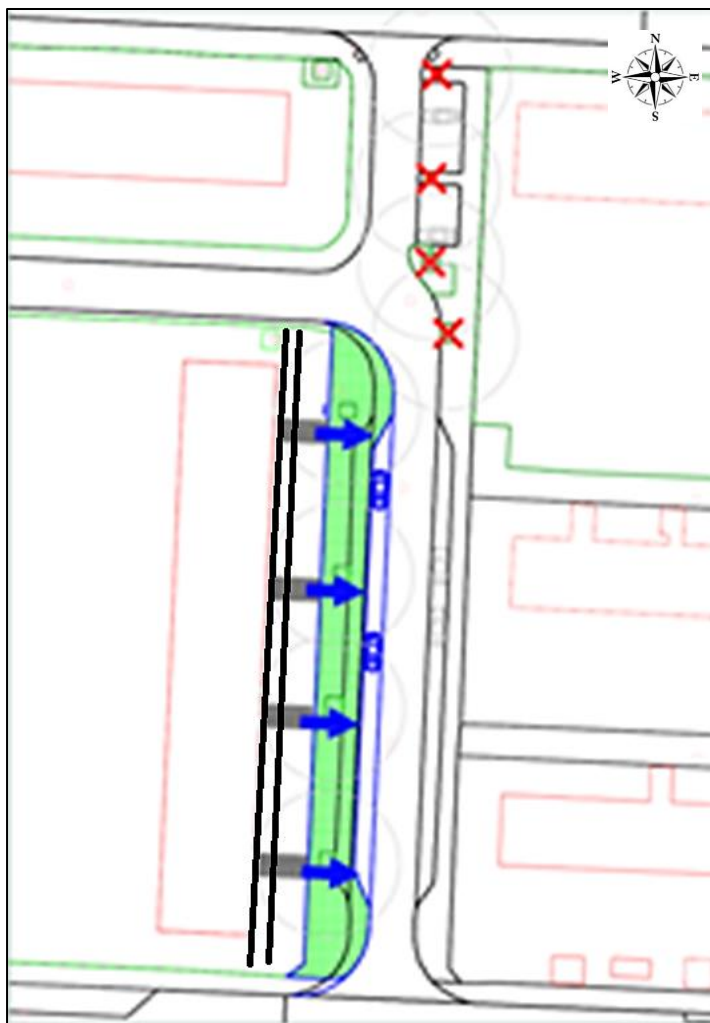
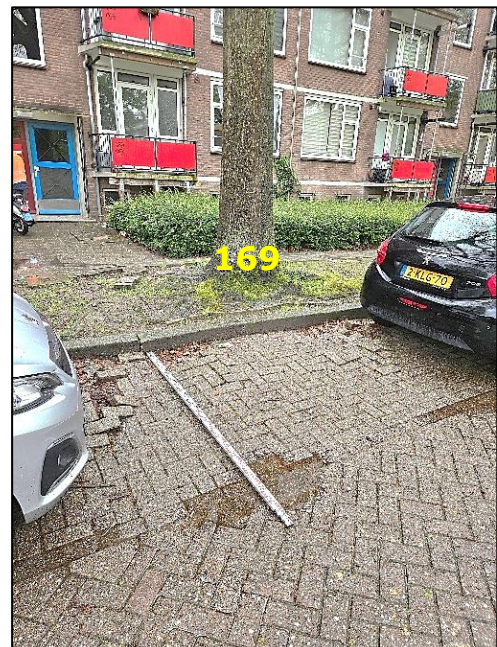
Afbeelding 14 en 15: tijdelijke oplossing tot behoud moeraseden(169)

Optie 2:

- 4 noordelijkste bomen kappen
- Rijbaan zuidelijke deel versmallen van 7m naar 5m
- Langsparkeren zuidwestzijde 2m1 verplaatsen
- Invulling groene arcering gras.
- Nader bepalen : trottoir // flat

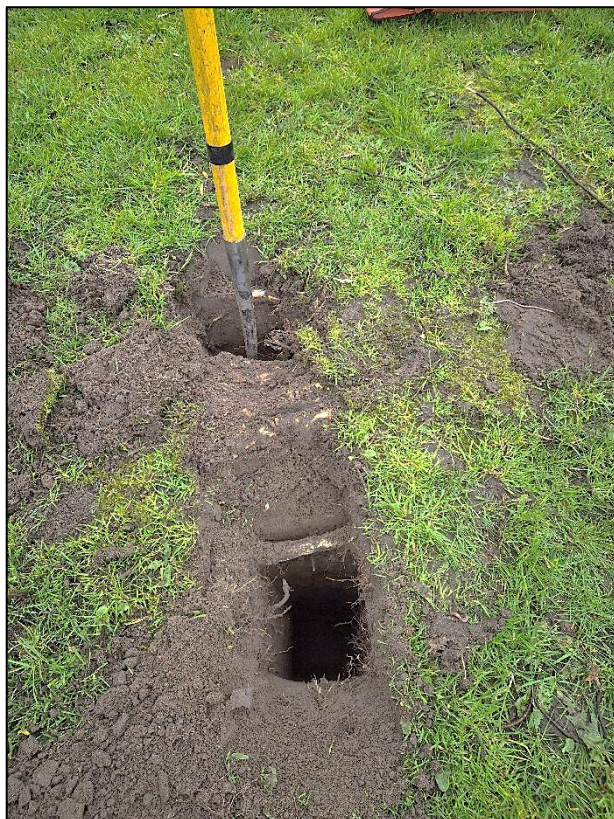
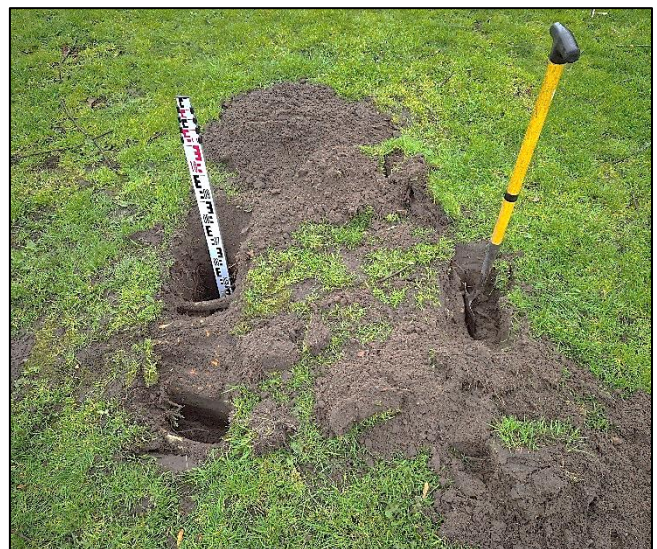
Op 4.5 meter uit het hart van de stamvoet is al op -5 cm onder het maaiveld sprake van intensieve beworteling, waarna op 5 meter afstand nogmaals is gegraven. Hier bevindt de hoofdbeworteling zich al op -15 cm onder het maaiveld, zo ook op 6 meter afstand het geval is. De oppervlakkige ontwikkeling van wortels is ook zichtbaar aan de veelvuldige beschadiging van wortels door maai-beheer.

Afb 16: Boven; Profielen resp. op 4.5 en 6.0 meter uit hart stamvoet boom (375)

Afb 17; Links; Vanaf maaiveld tot -30 cm intensief doorworteld/wortelbundels c.q. hoofdbeworteling. Vanaf -30 tot -80 cm extensief doorworteld.
