Oerdijk 91 Schalkhaar

Betreft: aanvullende notitie bouwkundige staat boerderij Oerdijk 91

Bouwkundige inspectie

Omschrijving: Woning aan de
Oerdijk 91
te Schalkhaar

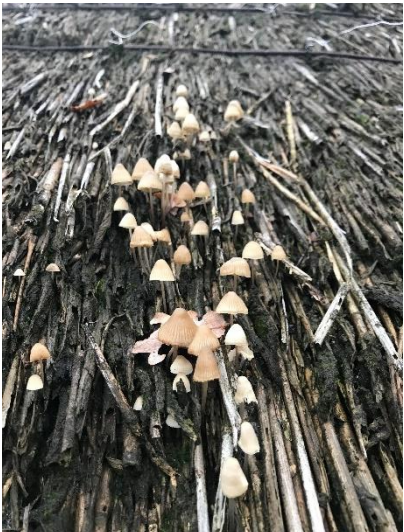
<p>Dakpannen</p>	<p>De dakbedekking verkeert in voldoende conditie. Wel rekening houden met regulier onderhoud.</p>	  A photograph showing a side view of a house with a dark grey tiled roof. The tiles are neatly laid out, and a chimney is visible on the roofline. The sky is overcast.
<p>Riet</p>	<p>Het riet verkeert in slechte conditie. Moet op korte termijn worden vervangen</p>	  A photograph of a thatched roof made of dried reeds or straw. The thatch appears sparse and uneven, indicating it is in poor condition. A chimney pipe is visible on the roof. Below the roof, a brick wall with a window is visible.

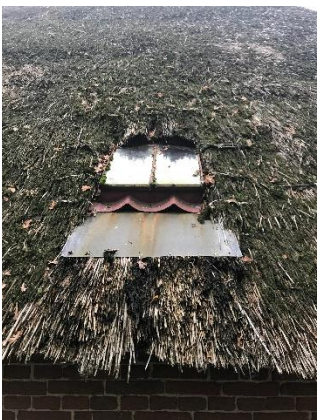
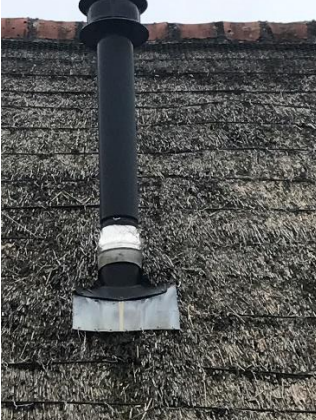
<p>Loodwerk op daken</p>	<p>In het lood is meerdere schade aanwezig. Hiermee verliest het deels zijn functie en kan er dus lekkage ontstaan. Vooralsnog gaan we ervan uit dat door middel van een reparatie de gebreken kunnen worden hersteld. Op termijn zal het geheel moeten worden vervangen, Tot de vervanging moet u rekening houden met hogere onderhoudskosten.</p>

<p>Dak of gevel doorvoeren</p>	<p>De dakdoorvoeren verkeert in redelijke conditie. Rekening houden met regulier onderhoud.</p>

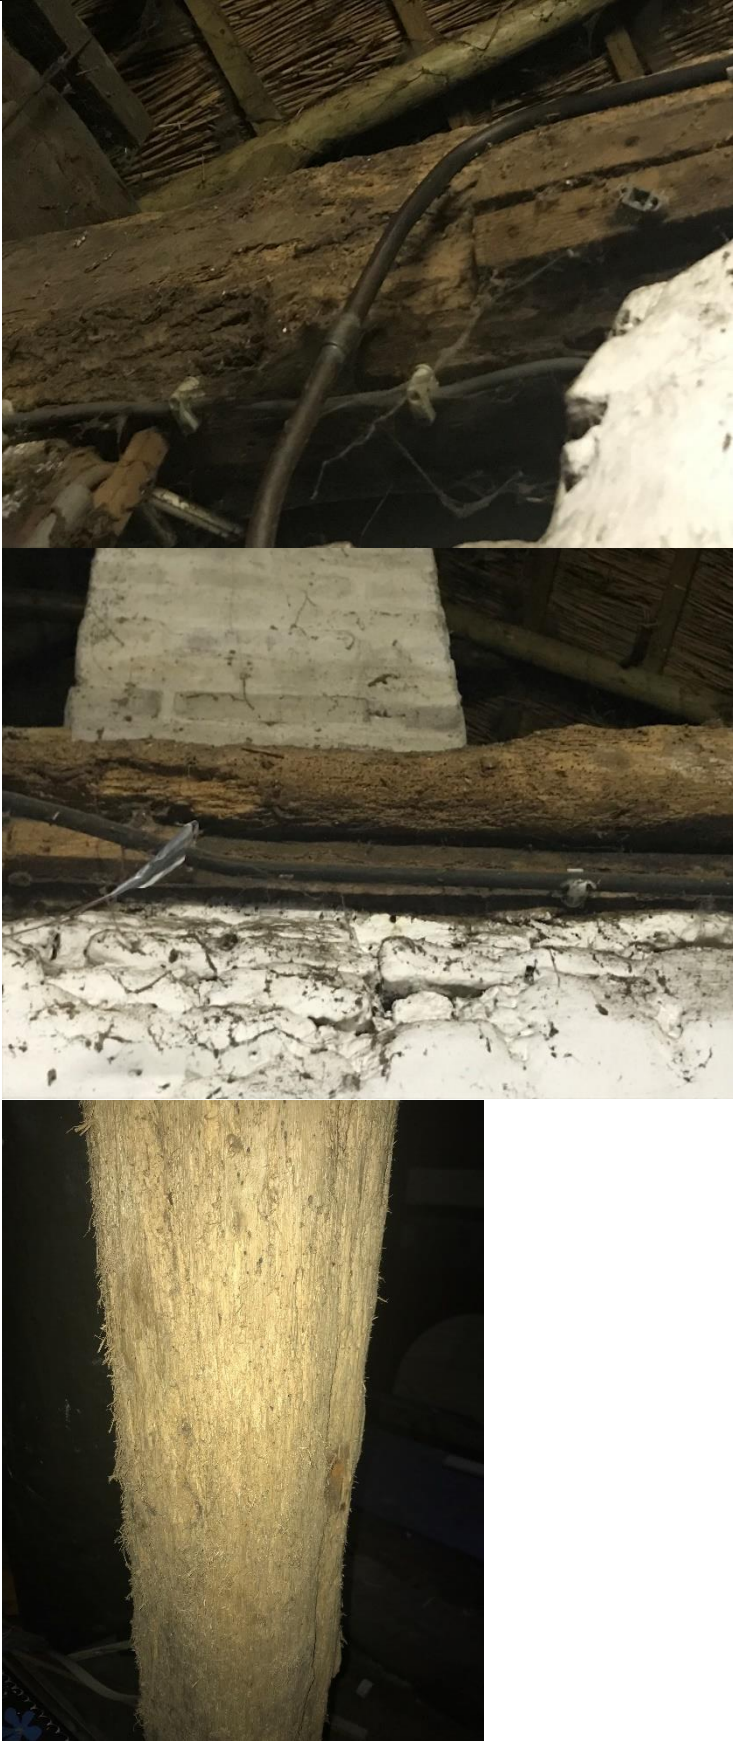
<p>Houtegebinte</p>	<p>De houten gebinten verkeren in een slechte conditie. Er zijn diverse delen van houtworm befallen.</p> <p>De constructie moet op korte termijn worden vervangen</p>

3. Dakconstructie binnen:
In het inspectierapport van de gemeente Deventer is het gebint niet inspecteert.
Volgens ons inzicht verkeren de houten gebinten in een slechte conditie of gedeeltelijk in een heel slechte conditie (5-6). Er zijn diverse delen van houtworm befallen.
In de woonkamer is een dragende drukker verwijderd.
En een dragende kolom is in de deel verwijderd en door twee stalen kolommen vervangen.
De dakconstructie moet op korte termijn worden vervangen.

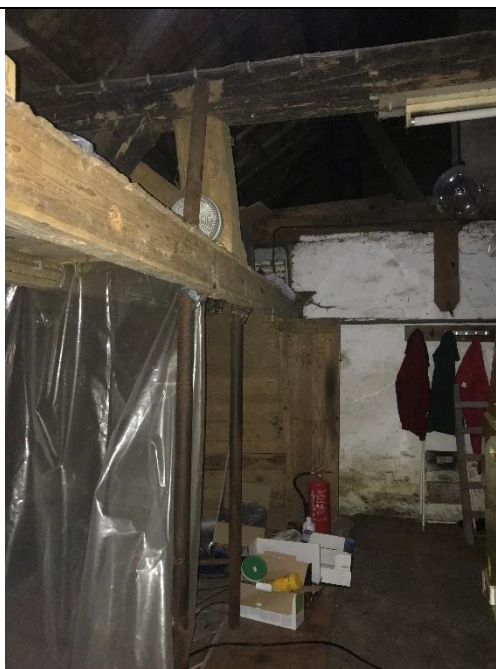
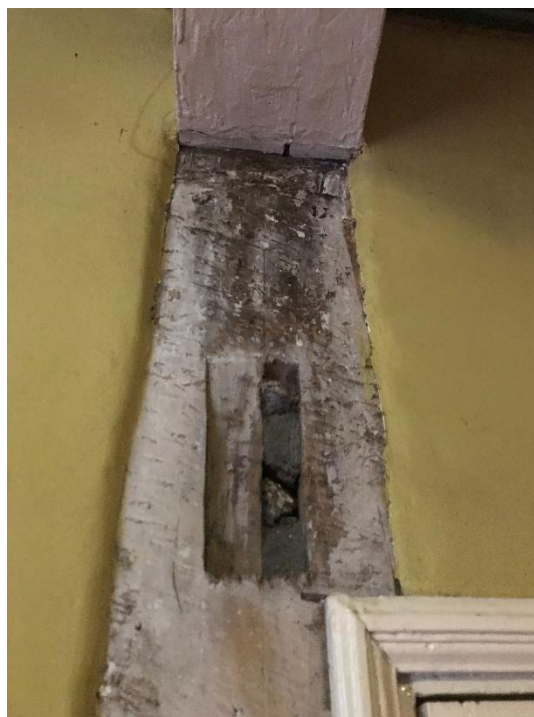
Er zijn veranderingen aan de dragende dakconstructie gedaan.

Dragende kolom verwijderd
En een drukker verwijderd

Deze aanpassingen moeten in de oude staat worden gebracht.

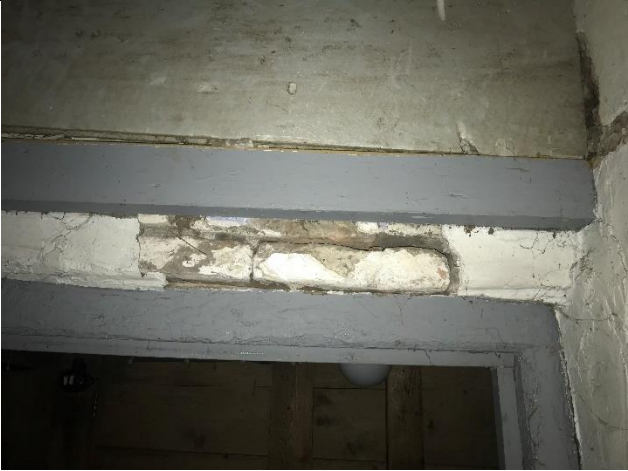
<p>Wanden</p>	<p>Er zijn diverse scheuren/ losse stenen in de wanden aanwezig</p>

4. Metselwerk binnen en buiten:
Score van de gemeente is op het metselwerk een 3.
Volgens ons inspectie zijn niet alleen scheuren in diversen muren en aantastingen, maar buitenmuren staan bol en binnen boven de deur naar het toilet zijn stenen los on kunnen vallen. Wij zullen de conditie van het metselwerk een score van 4 geven.

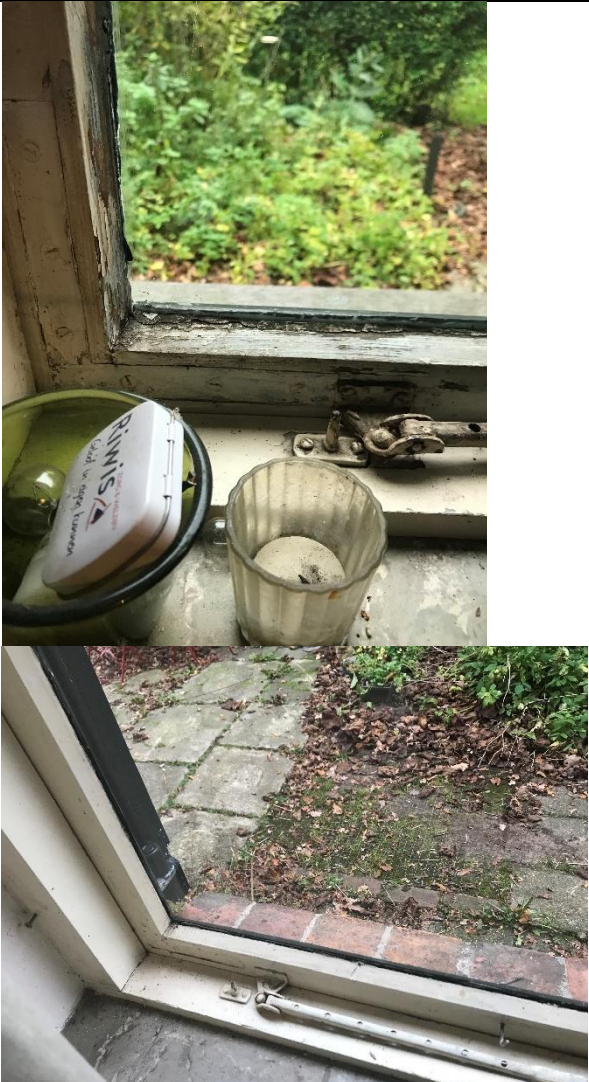
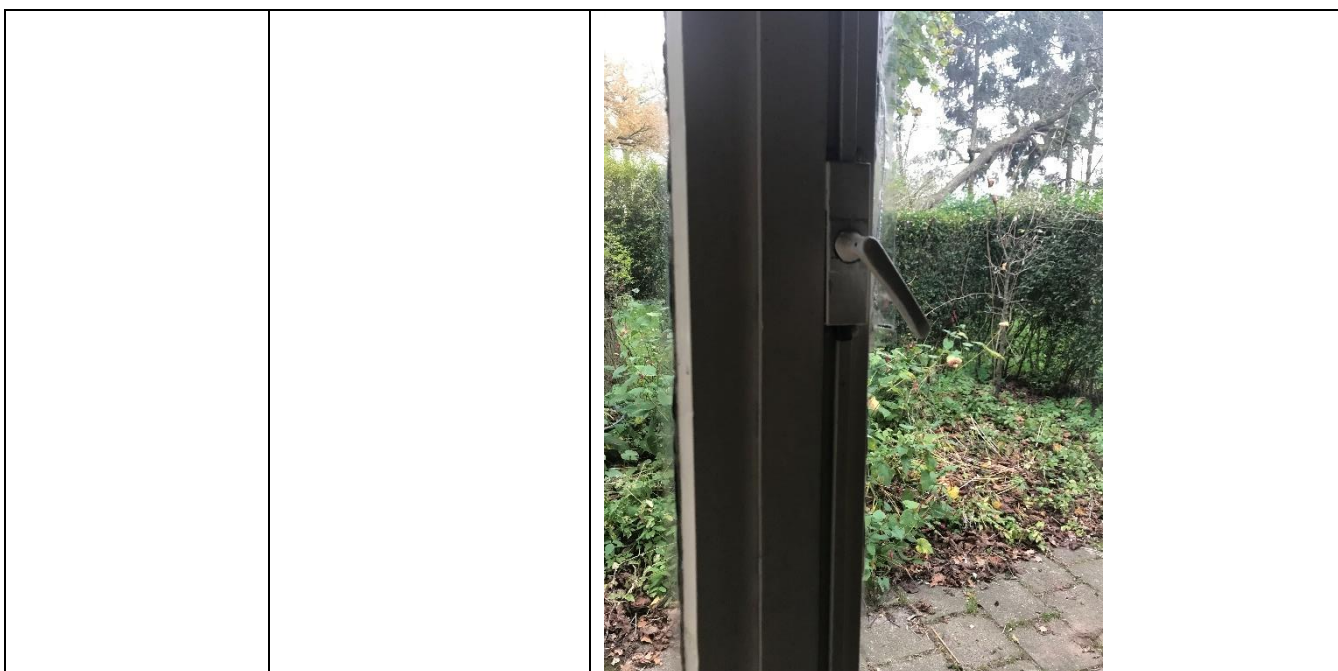
<p>Kozijnen</p>	<p>Schilderwerk kozijnen binnenzijde De binnenkozijnen, ramen, deuren en het schilderwerk verkeren in een slechte conditie. Regulier onderhoud aan schilderwerk dient te worden uitgevoerd.</p> <p>Hang en sluitwerk kozijnen in het object Het hang- en sluitwerk functioneert voldoende. Regulier onderhoud dient op termijn te worden uitgevoerd.</p>

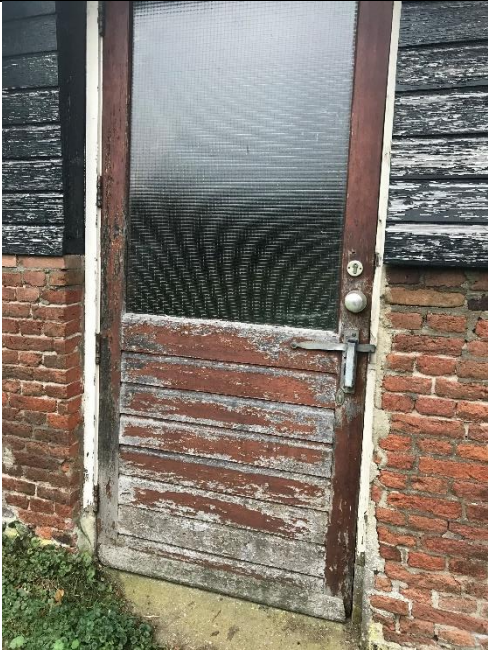
<p>Kozijnen</p>	<p>Schilderwerk kozijnen Het schilderwerk is heel slecht en moet worden hersteld.</p>	
-----------------	--	--

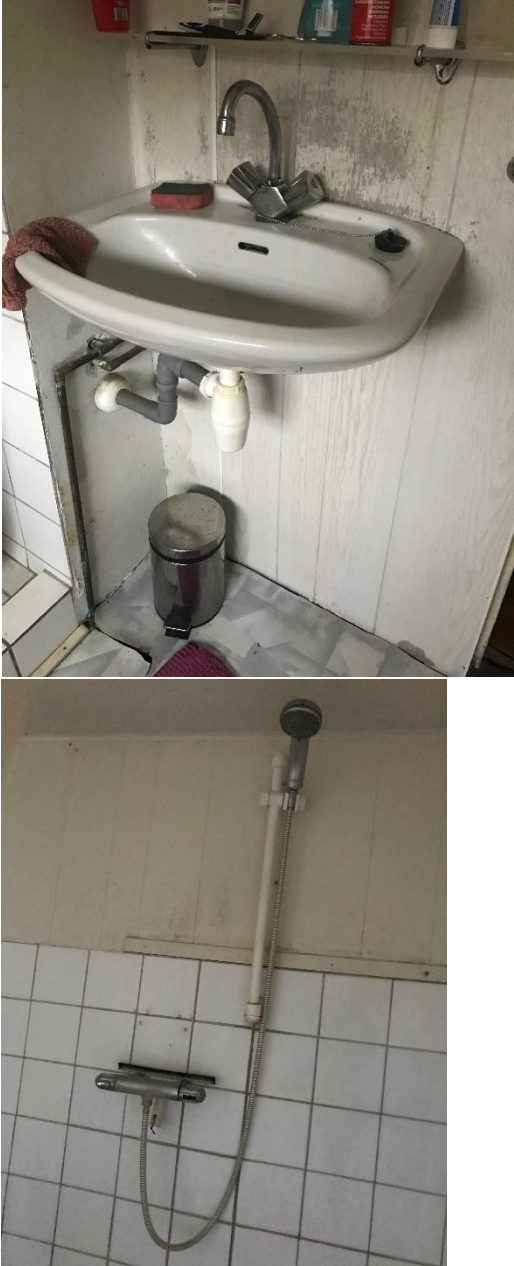
<p>Keuken</p>	<p>In het object is een keuken aanwezig. Deze is geschikt voor gebruik en kan, behoudens nader te benoemen gebreken, voldoende functioneren. De keuken is uitsluitend technisch beoordeeld, esthetische beoordeling heeft niet plaats gevonden en is uiteraard persoonlijk.</p>	
<p>Badkamer</p>	<p>De badkamer is geïnspecteerd, er zijn geen gebreken aan de aanwezige voorzieningen zoals kraan, afvoer, wasbak e.d, deze onderdelen kunnen voldoende en als bedoeld functioneren.</p> <p>Het aanwezige kitwerk verkeert in een redelijke conditie. Op termijn het kitwerk vervangen en gebreken herstellen.</p>

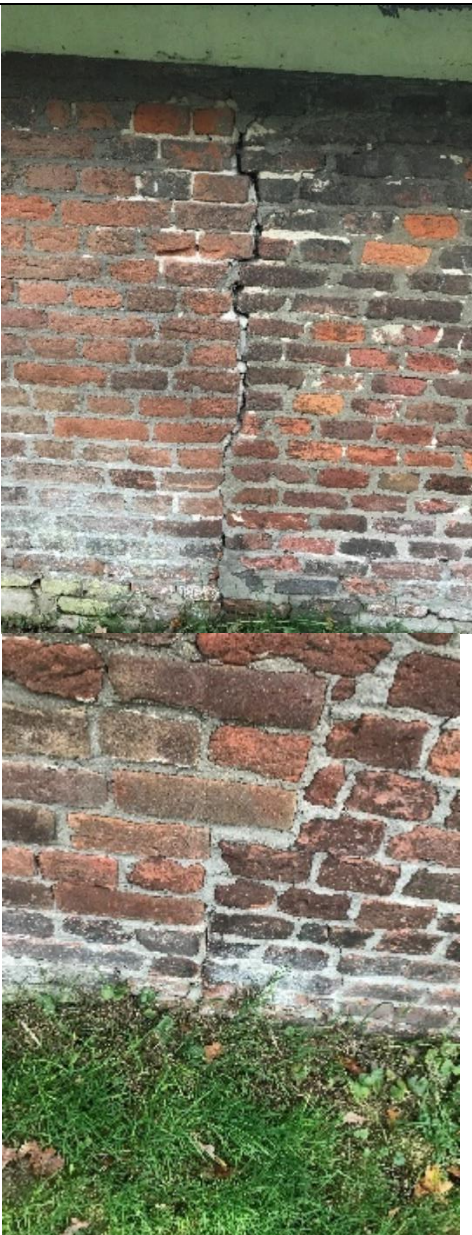
Soort gevel: metselwerk	
Gevel	<p>Er zijn aan diverse stellen grote scheuren Deze scheuren moeten op een vakkundige manier worden gerepareert.</p> <p>Muren staan iets bol</p> <p>De stenen zijn deels aangetast</p>

Voegwerk	De voegen verkeren in een voldoende conditie	 
Raamdorpel	De raamdorpels zijn deels aangetast
