RAPPORTAGE BOMEN EFFECT ANALYSE

RAPPORT: BEA-291116B-295

OBJECT: VOORMALIGE RABOBANK

LOCATIE: DORPSSTRAAT 8 TE BATHMEN

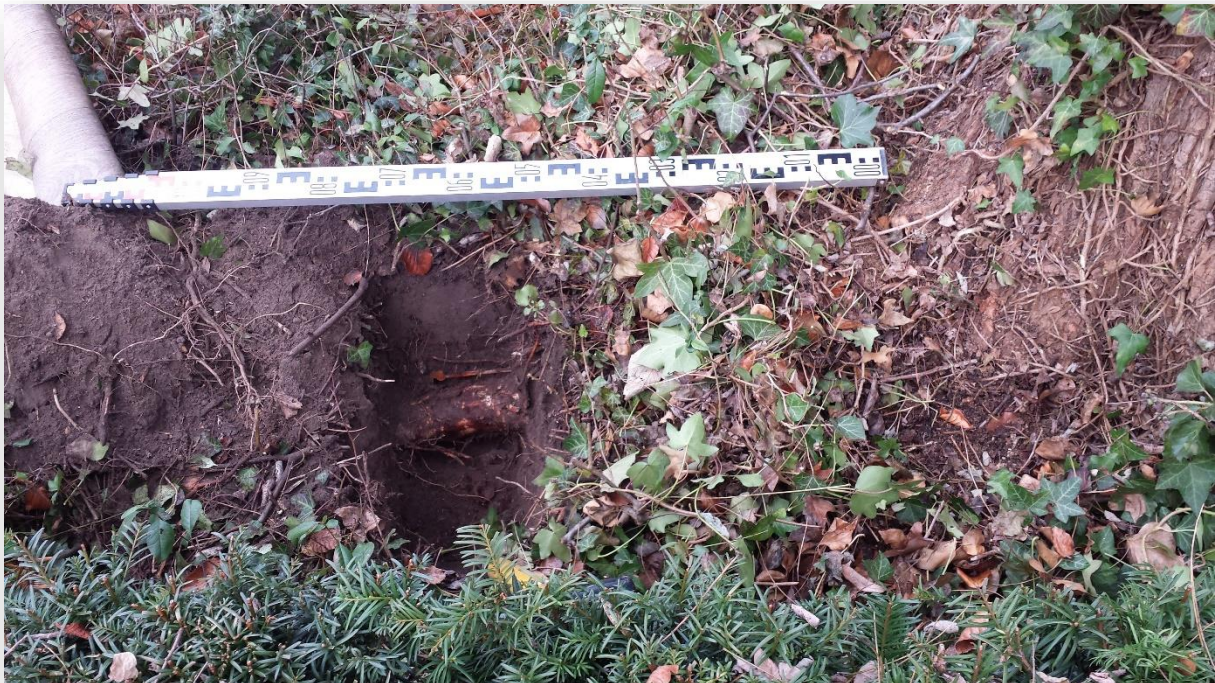
Omdat in het nieuwe ontwerp de inrit in oostelijke richting verschoven dient te worden, is aan de westzijde van boom 6 een profiel gegraven om het doorwortelde volume te kunnen bepalen. Het profiel is op 50 centimeter uit de stamvoet van de boom gegraven (zie foto 3). Na 20-30 cm onder het maaiveld bevindt zich een intensieve beworteling bestaande uit wortels met diameter gelijk of groter dan 10 cm.

Omdat er sprake was van een zeer intensieve doorworteling op deze diepte, was het verder uitdiepen van de profielsleuf niet mogelijk. Wel kunnen we hieruit concluderen dat de hoofdbeworteling van de boom zich zeer aan de oppervlakte van het maaiveld bevindt en daarmee kwetsbaar is bij graafwerkzaamheden. Het plantvak waarin de boom staat kent ten aanzien van de parkeervoorzieningen een hoogteverschil van 10-15 cm, welke is gescheiden middels een trottoirband.

Foto 3: bewortelingsonderzoek boom 6 op 50 cm uit de stamvoet.

Om boom 6 te kunnen handhaven, dient de inrit gehandhaafd te blijven op de huidige locatie en/of ten minste drie meter vanuit de stamvoet van de boom te realiseren, om onnodige wortelschade en maaiveldverlaging te voorkomen. Dit zou betekenen dat er vanaf de rijbaan een knik in de inrit dient te komen om de boom te handhaven.

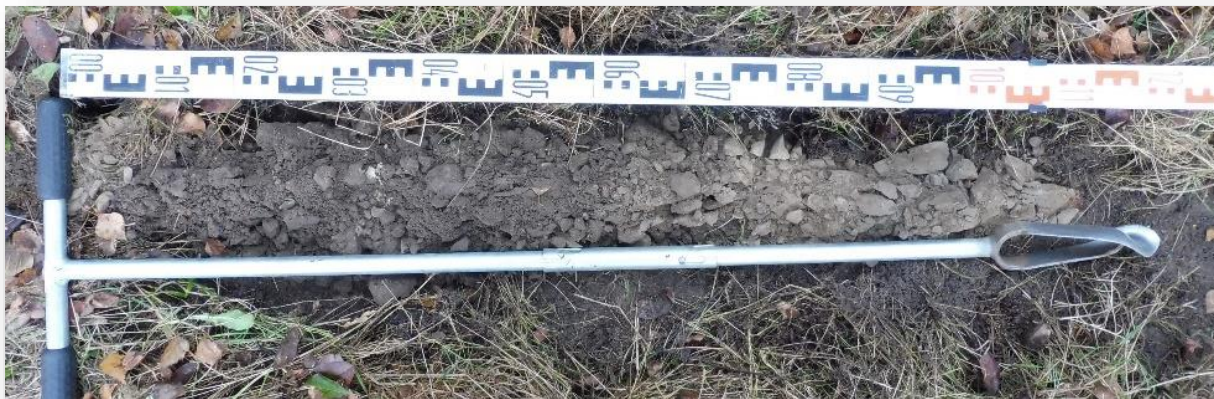
Foto 4: gemiddeld aangetroffen bodemprofiel binnen kroonprojectie boom 6 t/m 9

Het profiel is vrij uniform qua opbouw en bestaat uit een matig humusrijke, zeer fijne zandgrond tot op een diepte van -110 cm onder het maaiveld. Daarna neemt de verdichting sterk toe en verandert het profiel in humusloos geel/oranje zand.

Concluderend reikt het doorwortelde volume van de bodem tot -110 cm. Invloed van grondwater is niet in de profielboring waargenomen en is evenmin nader onderzocht, omdat er bij de ontwikkeling geen sprake zal zijn van grondwateronttrekking.

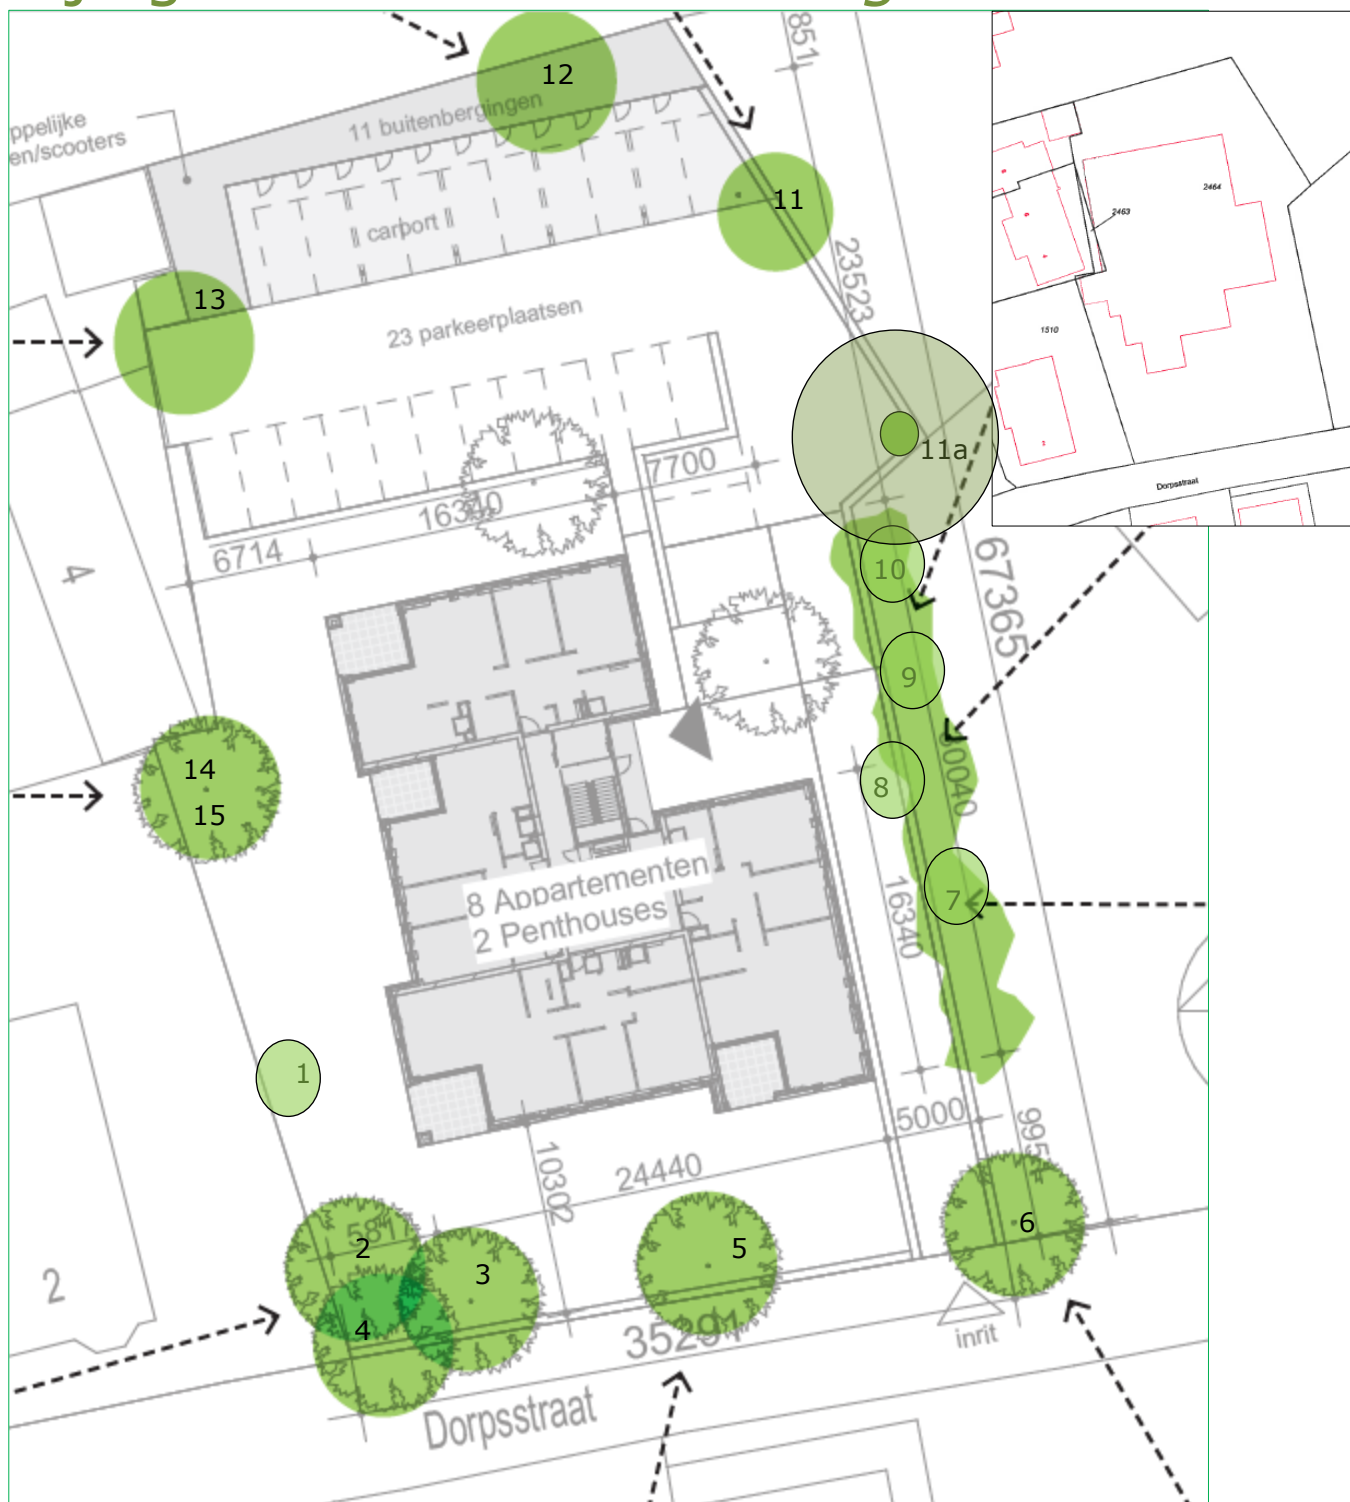
Bijlage 1: Kaart nummering bomen

De voorgenomen aanleg van de inrit lijkt verder in oostelijke richting plaats te vinden, waardoor het mogelijk behoud van de bomen 7 t/m 10 wordt beperkt. Het gaat hierbij om jonge tot halfwas bomen, waarvan de kroonontwikkeling nog verder zal gaan toenemen en in conflict komt met de realisatie van de nieuwbouw. Daarnaast zal de afstand tot aan de bomen dermate worden beperkt, dat bij aanleg van de inrit te veel wortels worden beschadigd c.q. worden weggenomen, dat het toekomstperspectief nihil wordt.

Bij aanleg en realisatie van de fietsenstalling zal in de huidige planvorming boom 13 niet behouden kunnen blijven. Ook bij het afbreken van het huidige pand en de realisatie van het nieuwe pand leidt tot het onmogelijk behoud van boom 1.

Nieuwe situatie met globale plaatsbepaling huidige bomenbestand. Inzet huidige situatie bebouwing.
(Bron: AA Architecten; Bewerking: Expedio Arbori)

Geadviseerd wordt om de werkzaamheden aan te grijpen om de bomen met een matig of slechte toekomstverwachting (boom 11, 12 en 14 te verwijderen).
