Bodem- en asbestonderzoek plangebied Sluiskwartier te Deventer

30 januari 2019

In opdracht van gemeente Deventer heeft Tauw een actualiserend bodemonderzoek volgens NEN 5740¹ en asbestonderzoek volgens NEN 5707² uitgevoerd ter plaatse van het plangebied Sluiskwartier in Deventer.

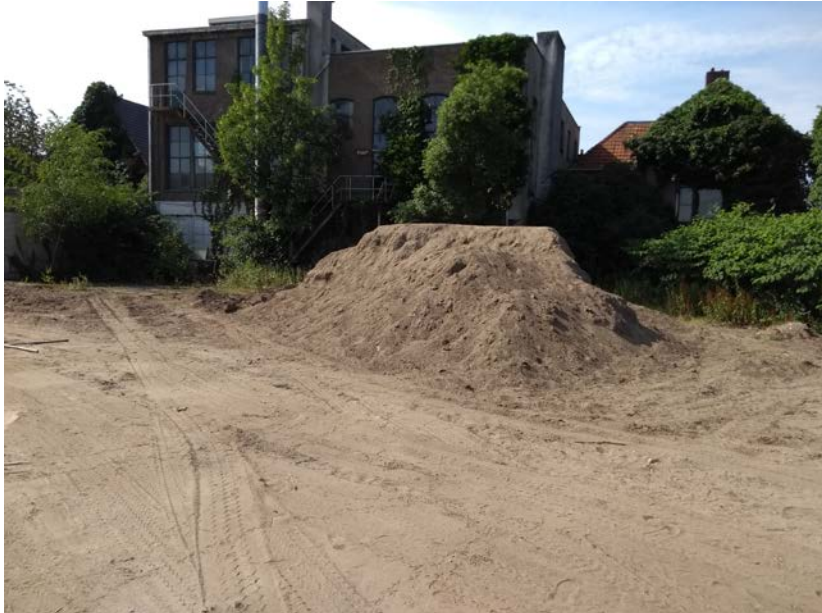
Figuur 2.2 Foto van het gronddepot naast Pothoofd 109. Achter het depot is de achterzijde van Pothoofd 113-117 zichtbaar (foto genomen tijdens terreininspectie op 5 juli 2018).

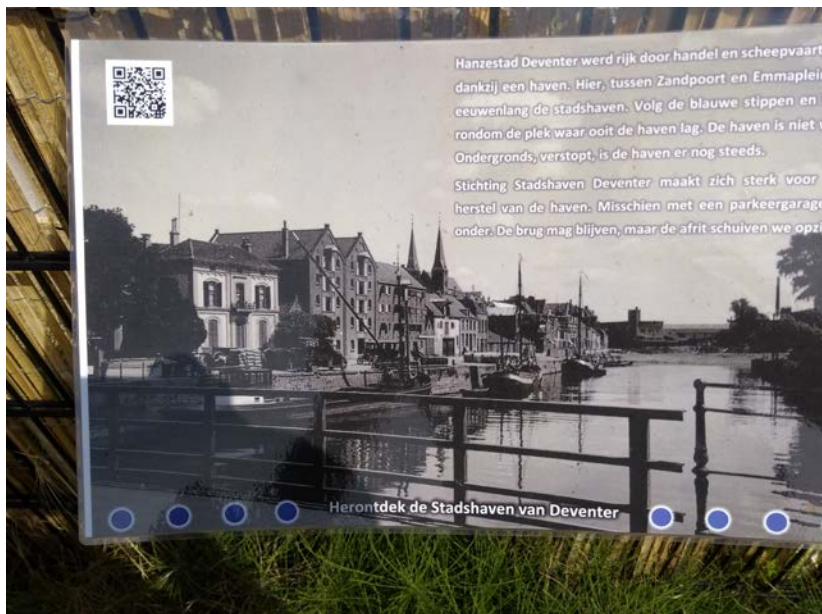
Tijdens de terreinverkenning is onderstaande foto waargenomen. Zo is in het plangebied zichtbaar met blauwe stippen waar de voormalige stadsgracht / stadshaven heeft gelegen.

Figuur 2.3 Beschrijving van de voormalige stadshaven in Deventer. De foto hangt aan een hek van het terras van DAVO bieren Stadsbrouwerij & Proeflokaal (foto genomen tijdens terreininspectie op 5 juli 2018).

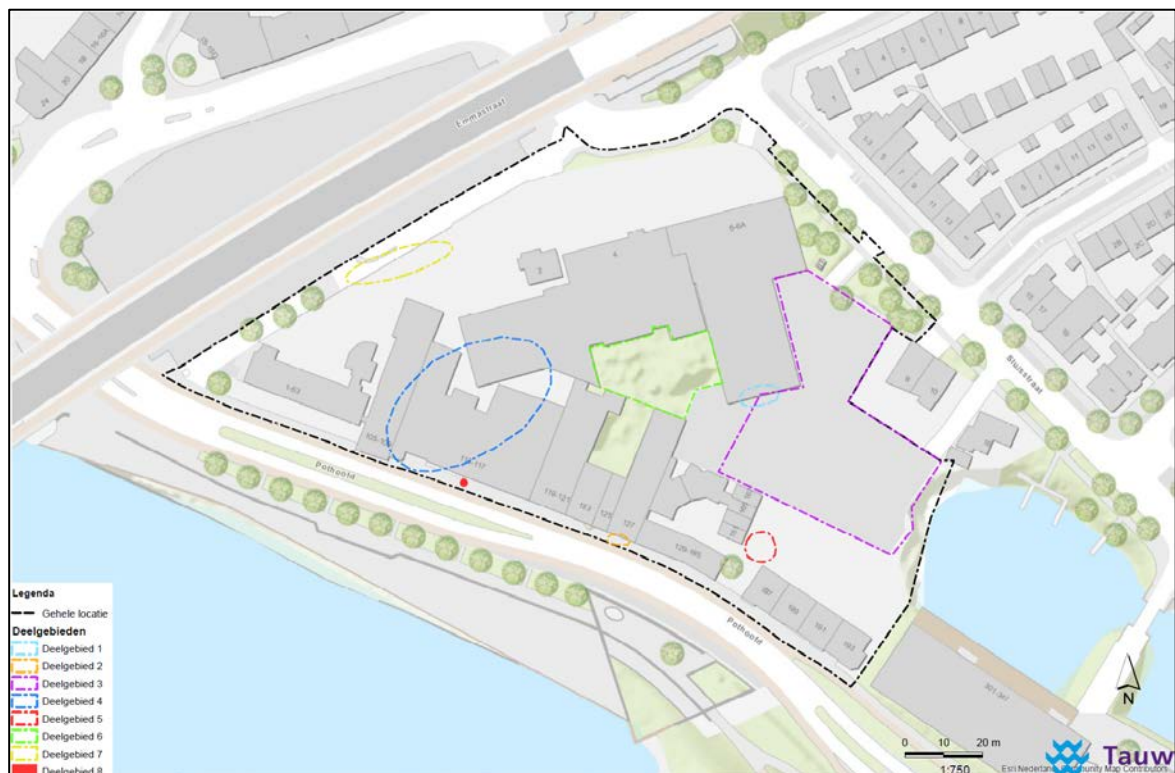
Figuur 2.4 Deelgebieden

Voor het beschrijven van de verontreinigingssituatie is gebruik gemaakt van de relevante onderzoeksgegevens uit voorgaande onderzoeken. De geraadpleegde onderzoeken staan in bijlage 12 tabel b12.1. Hieronder staat de verontreinigingssituatie beschreven. Uit het vooronderzoek onderscheiden we een aantal deelgebieden. Deze zijn weergegeven in figuur 2.4. In bijlage 11 is een grotere kaart opgenomen.

Er is geen antropogene bron voor de concentraties aan te wijzen. Deelgebieden 3 t/m 6 (zie ligging in figuur 2.4) worden onder bovenstaande verontreinigingssituatie beschouwd.

Deelgebied 3 (vroeger bekend als Sluisstraat 12-14) is beschikt in 2004 als 'locatie O, toplaag deelgebied III'. Binnen dit gebied is een grondverontreiniging met zware metalen, PAK, minerale olie en aromaten in bodemlaag van 0 tot 1,0 à 1,2 m -mv aangetoond. De omvang van is geschat op circa 825 m³ (uitgaande van oppervlakte 1.650 m²). Aannemelijk is dat de grondwaterstand zich dieper dan 2 m -mv bevindt. De verwachting is dat aromaten en minerale olie niet meer aanwezig zijn in de bovengrond, omdat deze stoffen in de onverzadigde zone vervluchtigen.

Voor deelgebieden 4 en 5 geldt dat in het onderzoek van Verhoeven Milieutechniek uit 2011 op enkele plekken verhoogde gehalten (>interventiewaarde) zijn gemeten aan lood en zink. Deze verontreiniging met past binnen het beeld van de gehele locatie. De omvang is niet vastgesteld en is eveneens niet opgenomen in een beschikking.

Ter plaatse van deelgebied 6 is in 2004 sterke olie / water reactie aangetoond. Analytisch zijn licht (>streefwaarde) tot matig (>tussenwaarde) verhoogde waarden gemeten in grond van 4 tot 6 m -mv. Het grondwater is maximaal licht (>streefwaarde) verontreinigd met aromaten. De omvang van de grondverontreiniging is circa 60 m³. Er is geen sprake van een geval van ernstige bodemverontreiniging. Om deze reden heeft in onderhavig onderzoek geen actualisatie plaats gevonden. Daarnaast is in 2015 door Hunneman een verontreiniging van zware metalen, PAK en asbest boven de interventiewaarde aangetoond. De toplaag van 10 cm is in 2016 ontgraven en afgevoerd van de locatie. In de bodemlaag dieper dan 10 cm is een verontreiniging achtergebleven met chemische parameters en asbest. De ontgraving is voorzien van een worteldoek en is vervolgens aangevuld met cunetzand. Tot slot is de locatie afgedekt met tegels.

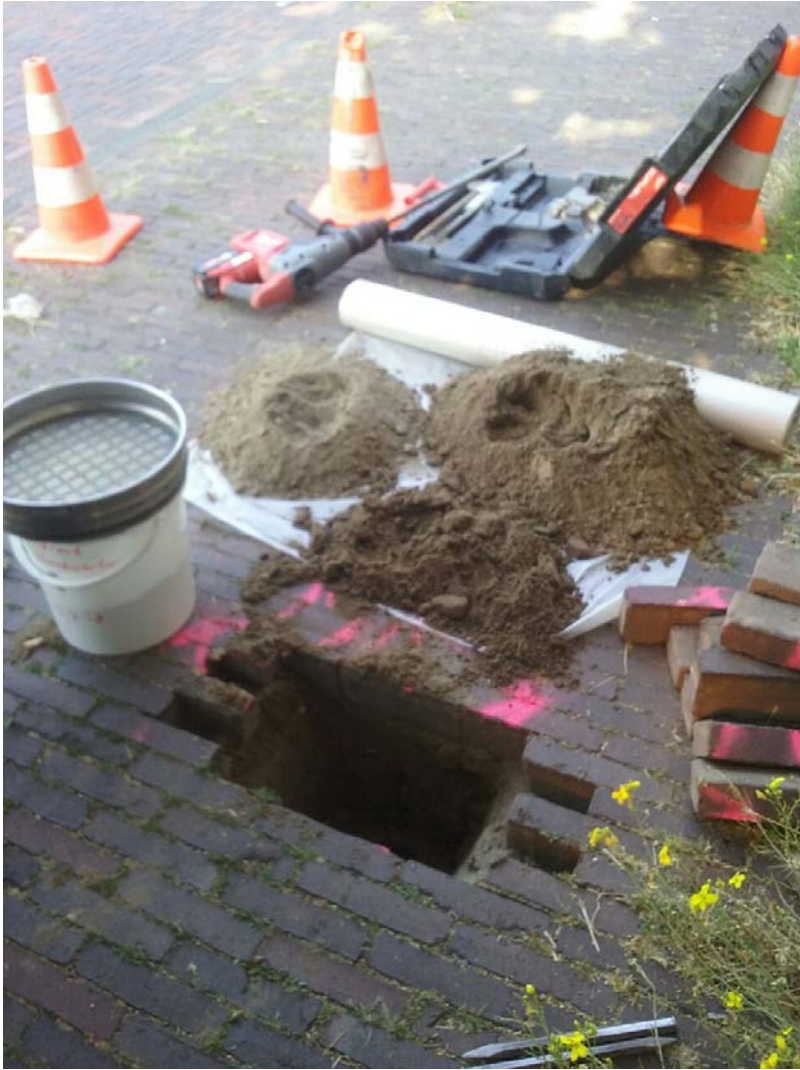
Graafgat 22

Daarnaast is tijdens het veldwerk ter plaatse van graafgat 22 één stukje asbestverdacht materiaal waargenomen in de opgegraven grond. Het betreft een stuk leisteen van circa 4 cm. Het materiaal is bemonsterd en geanalyseerd door het laboratorium. Het resultaat hiervan is opgenomen in paragraaf 4.6.

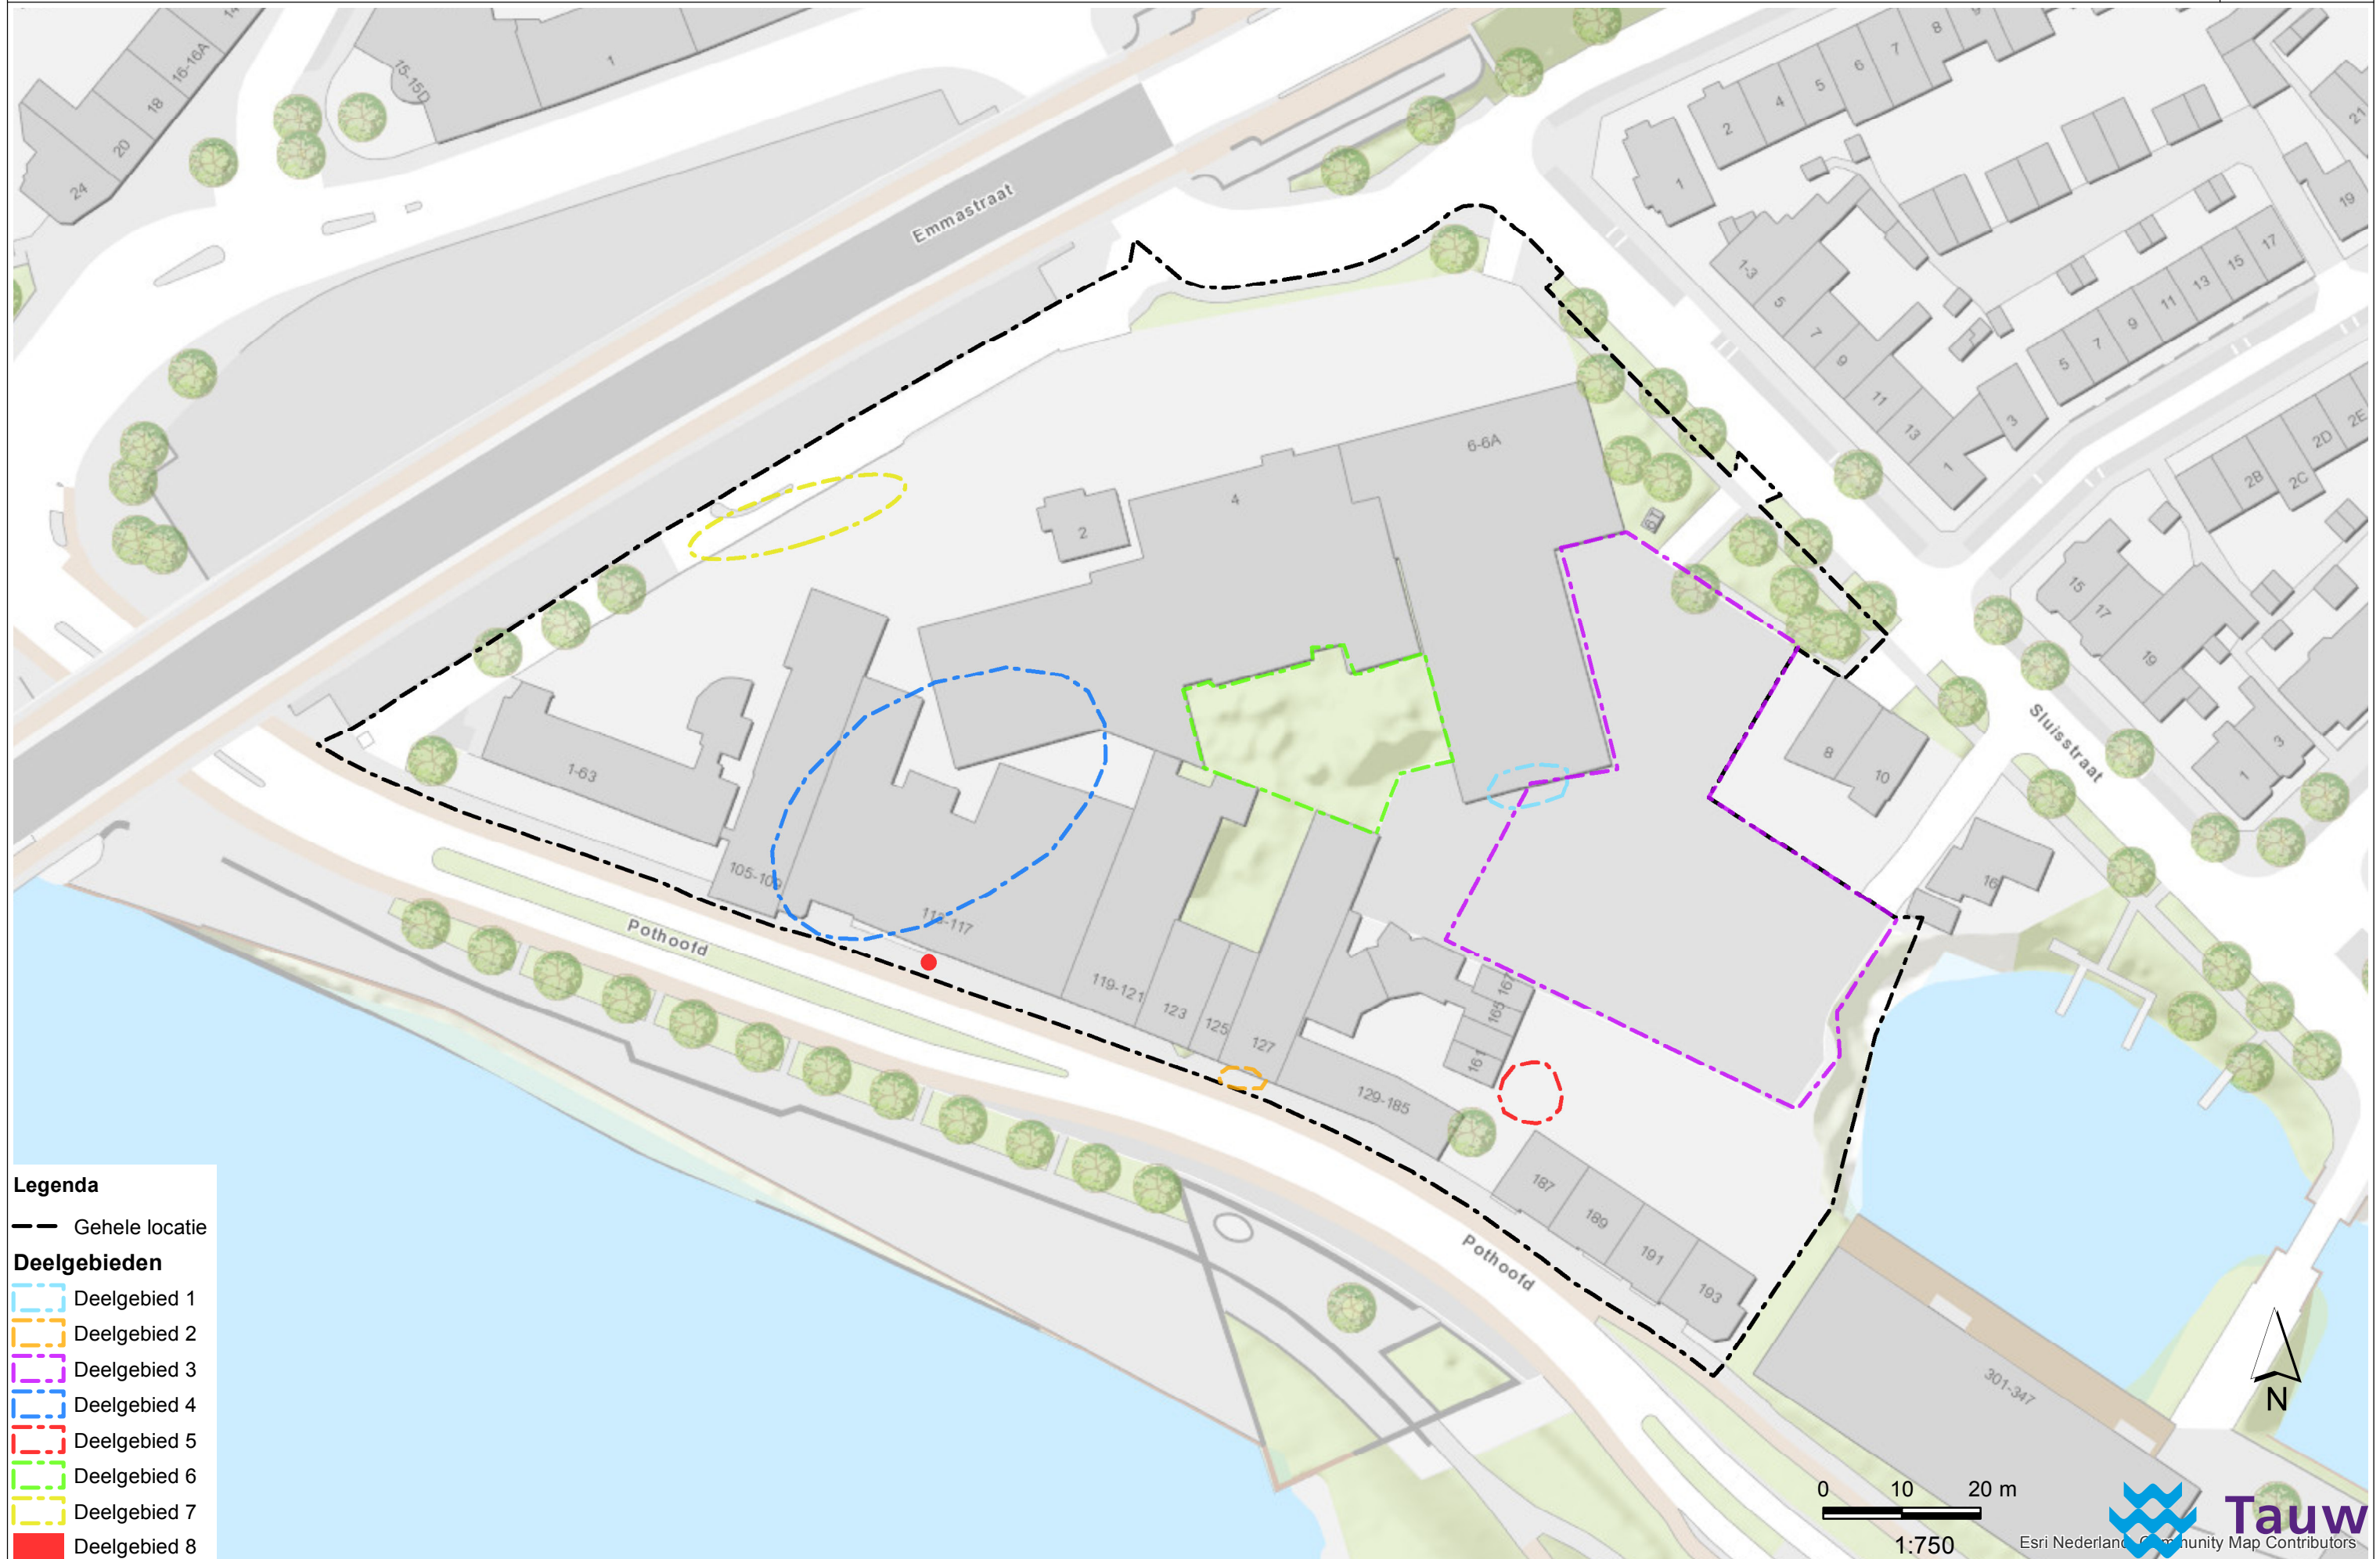
- Gehele locatie
- Deelgebieden**
- Deelgebied 1
- Deelgebied 2
- Deelgebied 3
- Deelgebied 4
- Deelgebied 5
- Deelgebied 6
- Deelgebied 7
- Deelgebied 8
