Nader asbestonderzoek deelgebied 6 Sluiskwartier te Deventer

20 februari 2019

| Opdrachtgever | Gemeente Deventer |
| Projectnummer | 1265056 |

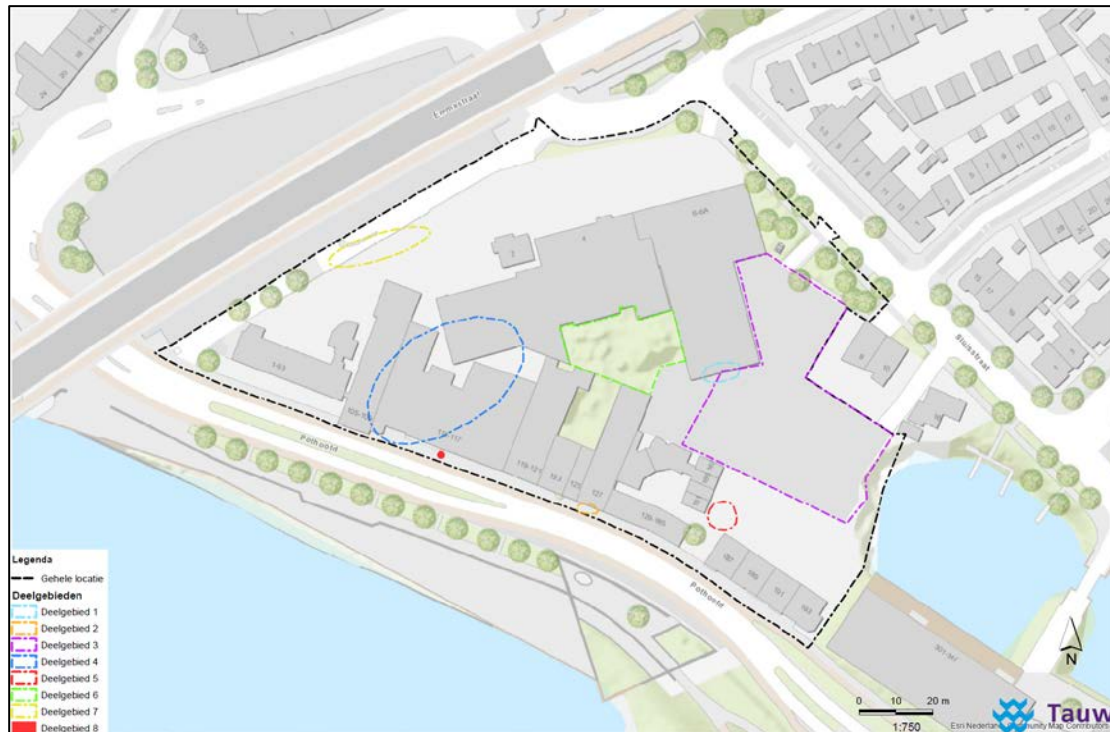
Figuur 2.1 Ligging van deelgebieden binnen plangebied Sluiskwartier (deelgebied 6 is groen omkaderd)

De regionale ligging van de onderzoekslocatie is opgenomen in bijlage 1. In bijlage 2 is een situatiekaart opgenomen. In figuur 2.1 is de ligging van deelgebied 6 weergegeven.
