Milieukundig onderzoek

Murmelliusstraat 4 in Deventer

19 april 2022

20211379/ADEK

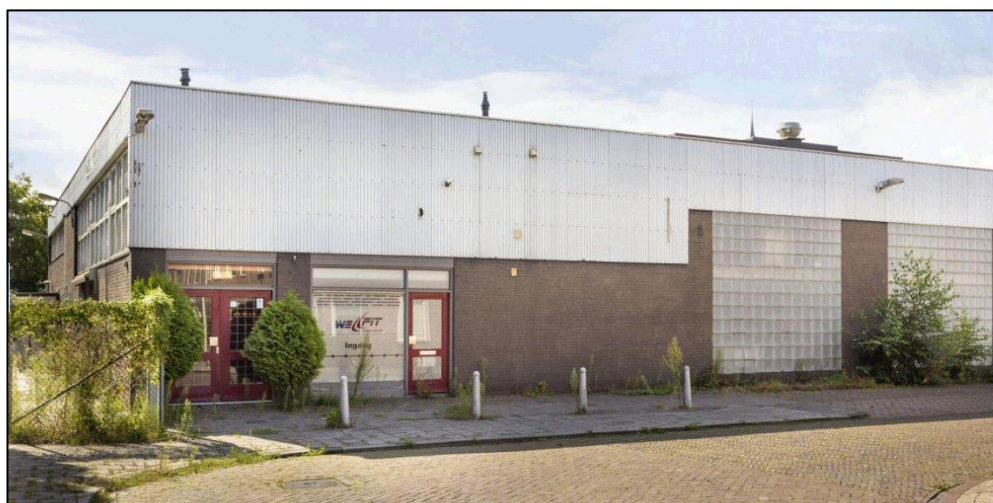
Afbeelding 2.2a: Impressie van de huidige onderzoekslocatie: noordzijde pand aan de Murmelliusstraat (bron: terreininspectie verkennend onderzoek 2020)

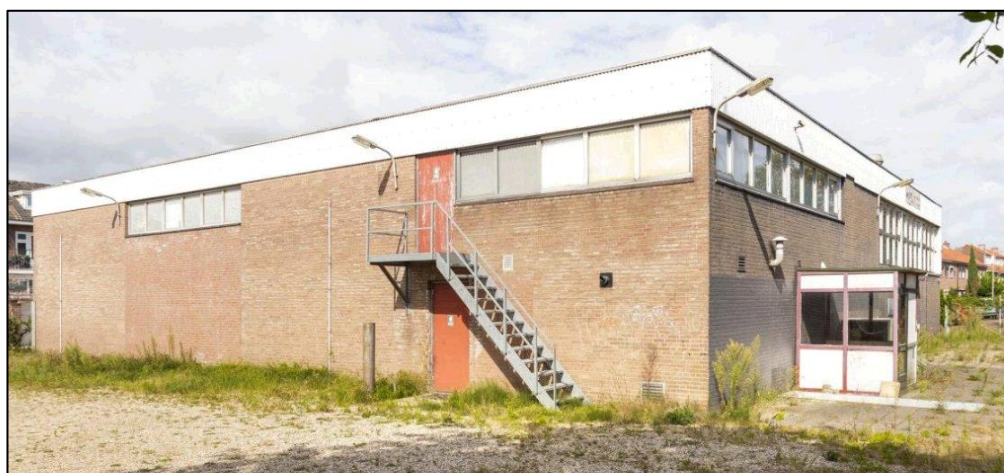
Afbeelding 2.2b: Impressie van de huidige onderzoekslocatie, zuidzijde pand met deel parkeerplaats (bron: terreininspectie verkennend onderzoek 2020)

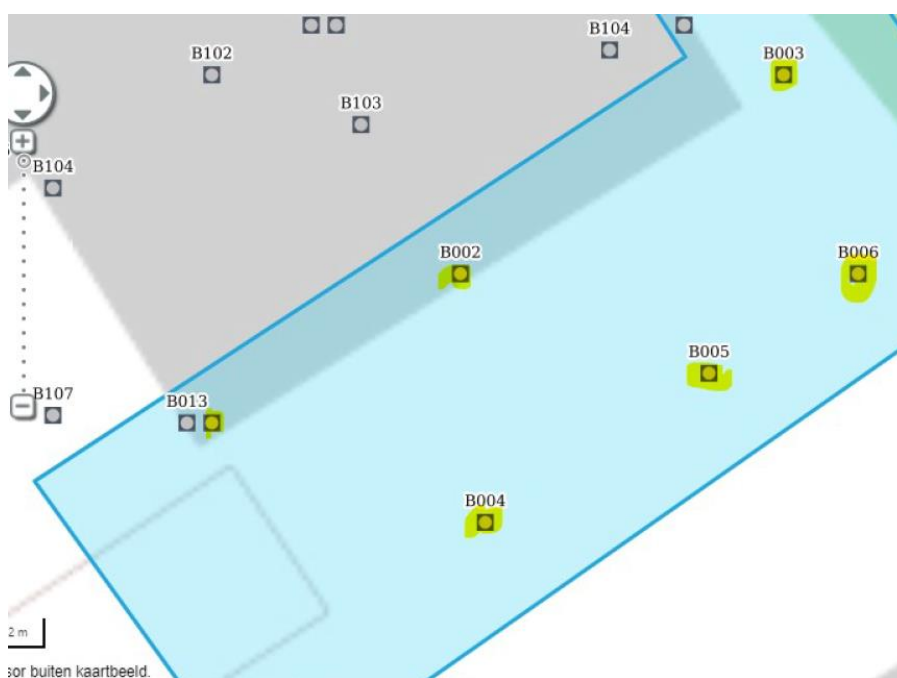
- In de bovengrond zijn zintuiglijk in vrijwel alle monsterpunten lichte tot matige hoeveelheden puin, kool-, as- en teerresten waargenomen;
- Analytisch is het mengmonster van de bovengrond van de zuidzijde (parkeerplaats) sterk verontreinigd met lood. De gehalten van de overige metalen en minerale olie zijn licht verhoogd;
- In het mengmonster van de bovengrond aan de oostzijde van het pand zijn licht verhoogde gehalten aan zware metalen en PAK gemeten;
- De ondergrond en het grondwater zijn niet geanalyseerd.

De ligging van de onderzoekspunten waaruit het sterk verontreinigde mengmonster is samengesteld, zijn aangegeven in onderstaande afbeelding.

Afbeelding 2.4: Ligging onderzoekspunten waaruit sterk verontreinigd mengmonster is samengesteld (bron: bodeminformatiesysteem Omgevingsdienst IJsselland)

In de Omgevingsrapportage (bijlage 5) is bij het nader onderzoek aangegeven dat sprake is van een spot en dat geen sprake is van een geval van ernstige verontreiniging.
