Polstraat 1 en de kluis bij Polstraat 7, te Deventer

Bouwhistorische verkenning en waardestelling

Onderzoek: Bureau Bouwwerk - Wijnand Bloemink & Agnes Hemmes

Opdrachtgever: Gemeente Deventer

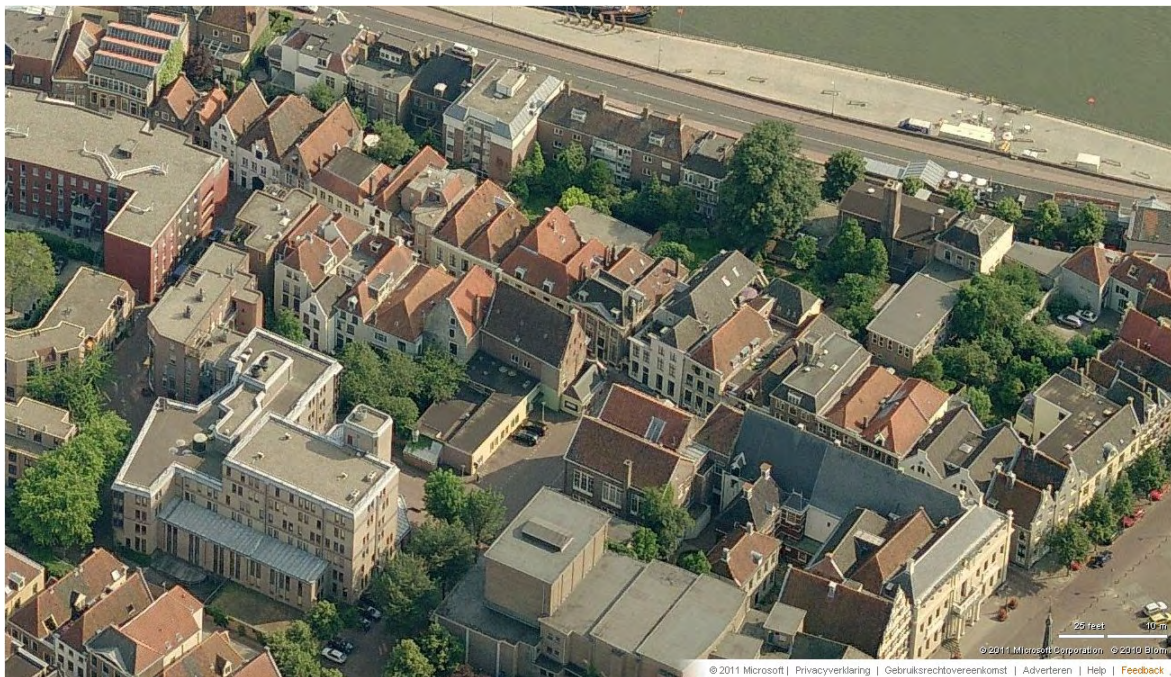
Afb. 1 – De huidige situatie. Middenonder de oude schouwburg uit 1954 met zijn platte daken. Links daarvan het stadskantoor uit 1983. Waar het tussenliggende Bourseplein in de Polstraat (boven) uitkomt ligt links Polstraat 7 en rechts, iets terugliggend, Polstraat 1 – grenzend aan het oude stadhuiscomplex op de hoek van Polstraat en Grote Kerkhof. (Bron: www.bing.com/maps/)

De beide onderzochte gebouwen, Polstraat 1 en het kluisgebouwtje van Polstraat 7 markeren nu de doorgang vanuit de Polstraat naar het Burseplein en het huidige stadskantoor. Beide gebouwen, respectievelijk uit 1876 en rond 1880 stonden aan het begin van een ontwikkeling, waarbij de gevelwand aan de Polstraat ingrijpend zou veranderen. Een tweede nog veel ingrijpende ontwikkeling vond plaats na de Tweede Wereldoorlog toen grootschalige complexen binnen het bouwblok werden gerealiseerd zoals de bouw van Drukkerij Salland en de schouwburg aan het Grote Kerkhof. De sloop van de drukkerij en de bouw van het huidige stadskantoor in de jaren tachtig van de vorige eeuw, zijn verantwoordelijk voor het ontstaan van de huidige situatie (Afb. 1)

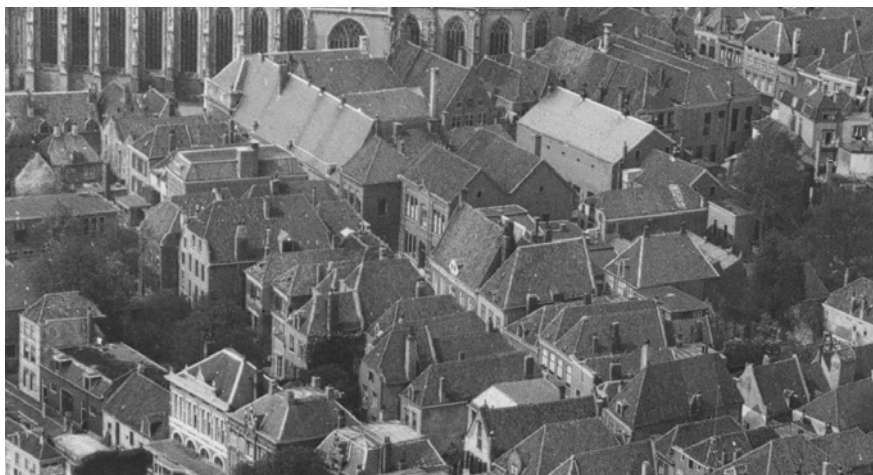
Afb. 5 – Luchtfoto uit 1931.

De luchtfoto uit 1982 toont hoe de situatie er, althans aan de zijde van de Polstraat, na 1905 moet hebben uitgezien. (Afb. 4) Een luchtfoto uit 1931 laat zien dat de middeleeuwse stad toen nog voor een groot deel zijn middeleeuwse karakter met een fijnmazige ruimtelijke opbouw had behouden (Afb. 5). De enige grootschaliger elementen binnen het blok zijn dan naast het middeleeuwse Wanthuis de zaal van de toenmalige vooroorlogse schouwburg aan het Grote Kerkhof en Polstraat 1. Polstraat 7 bezat nog zijn beide achterhuizen en het binnenterrein is begroeid met grote bomen. Een luchtfoto uit 1946 laat hetzelfde beeld zien, maar dan van de andere kant gefotografeerd (Afb. 6). Achter Polstraat 3/5 is al wat industriële bebouwing te zien met sheddaken. Dat beeld zou spoedig veranderen. Duidelijk is te zien dat veel oorlogsschade, ontstaan door de geallieerde bombardementen op de beide IJsselbruggen, nog niet was hersteld.

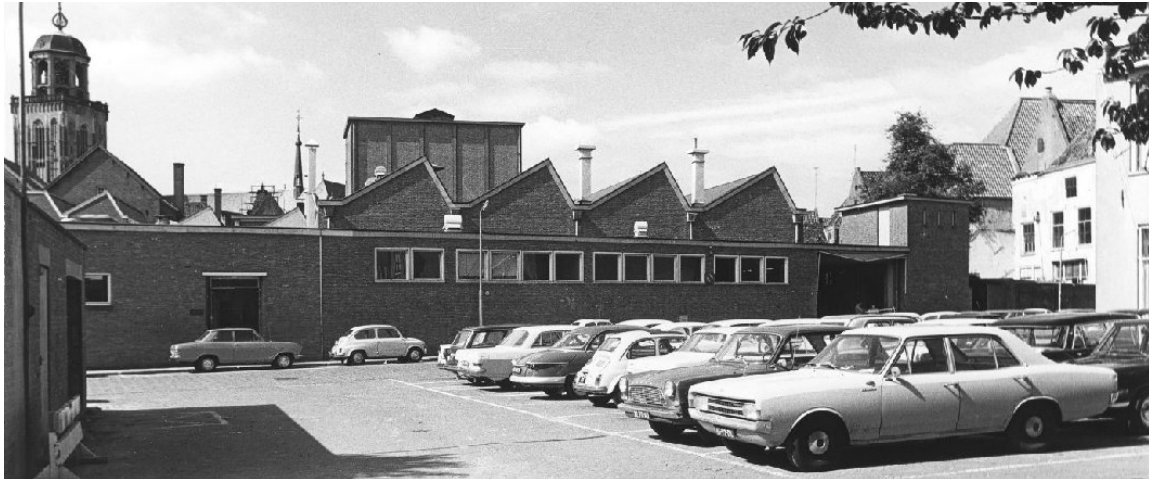
Afb. 7 – De Sallandse Drukkerij in 1969. Het complex werd gebouwd in 1952 naar een ontwerp van de Deventer architecten Ae. En J.D. Postma. Op de achtergrond de toneeltoren van de schouwburg uit 1954 van dezelfde architecten. Links voor de Lebuïnustoren de daken van Polstraat 1.

In 1952 werd op het binnenterrein en aan de Bursesteeg de door de bombardementen en sloop vrijgekomen ruimte benut voor het bouwen van de grootschalige Drukkerij Salland, waar onder andere het Deventer Dagblad werd gedrukt. (Afb. 7) Het complex was van de hand van de Deventer architecten Ae en J.D. Postma, die twee jaar later ook tekenden voor de nieuwe schouwburg aan het Grote Kerkhof. Een luchtfoto uit 1973 geeft een mooi overzicht over het bouwblok met drukkerij en schouwburg. (Afb. 8) De achterhuizen van Polstraat 7 waren toen al door Kluwer, die in het pand kantoor hield gesloopt, waarschijnlijk in 1968, en de zijvleugel van Polstraat 3/5 – aan de oostzijde – was gehalveerd. Voorafgaand aan de sloop van Drukkerij Salland, Polstraat 3/5 en verschillende historische huizen rond de huidige Bursestraat werd de situatie gefotografeerd. (Afb. 9, 10, 11) Vooral de laatste foto uit 1982 laat zien hoe de grootschalige naoorlogse projecten de historische huizen aan de Polstraat in de schaduw stellen. Op de voorgrond de sheddaken van de drukkerij, rechts de nog bestaande toneeltoren van de schouwburg, waarachter Polstraat 1. Links van de voormalige school de hoge dwarskap van Polstraat 7, waartussen nog iets van Polstraat 16 (rechts) en Polstraat 18 zichtbaar is. Polstraat 3/5 was toen al gesloopt.

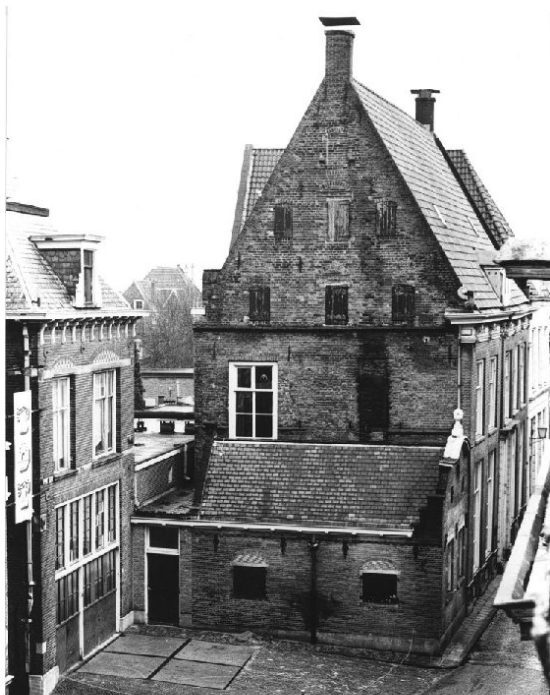
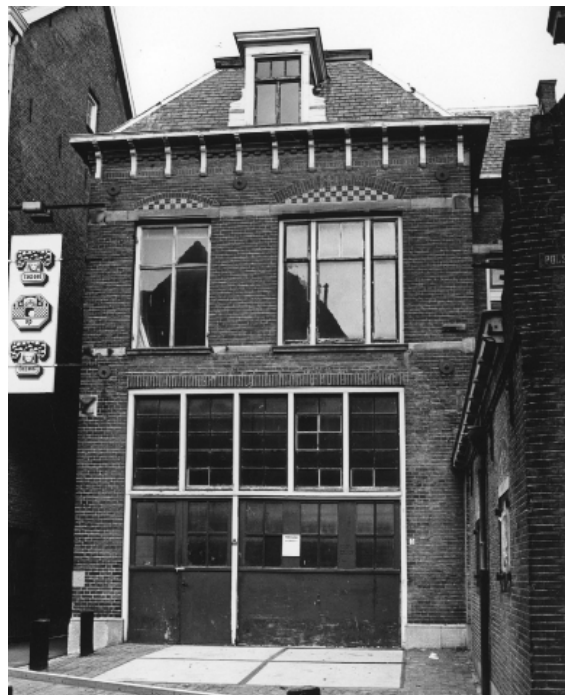
Afb. 9 – Polstraat 7 met links Polstraat 3/5 voor de sloop in 1979.

Afb. 10 – Idem. Links Polstraat 1 en het gangetje naar de achterzijde van de schouwburg.

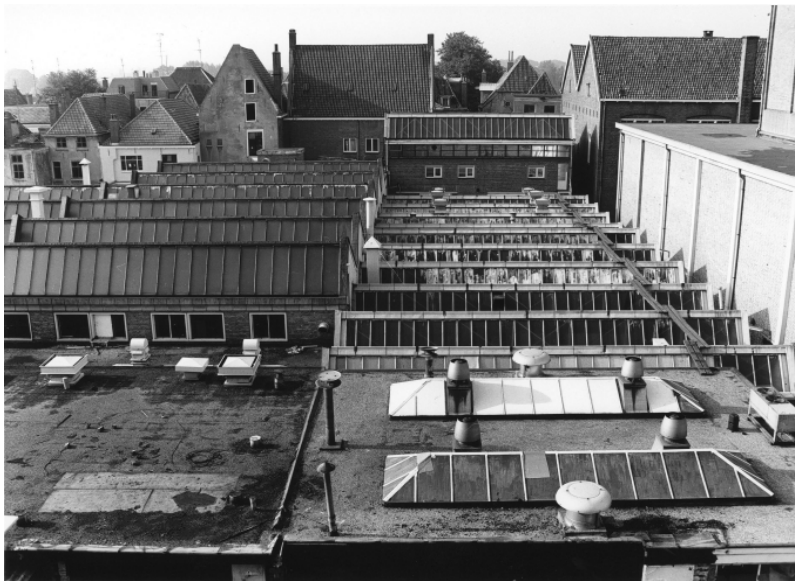
Afb. 11 – In 1982 het dakenlandschap van Drukkerij Salland met rechts de toneeltoren van de schouwburg. Tussen Polstraat 7 (links) en 1 zijn nog net delen van de gevels van de rijksmonumenten Polstraat 16 (rechts) en 18 te zien. Polstraat 3/5 is op dat moment al gesloopt. (Deventer in Beeld)

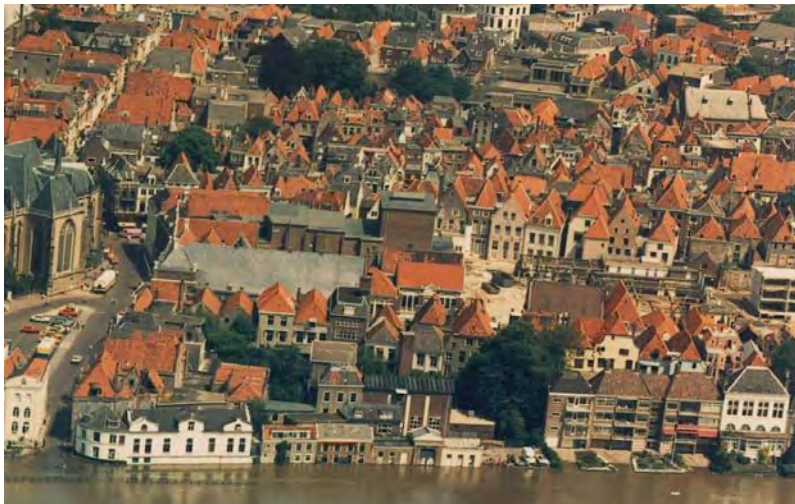
Afb. 12 – Deventer tijdens hoog water tijdens de zomer van 1983 – een zeer uitzonderlijke situatie. Van de drukkerij is vrijwel niets over en rechts zijn de appartementen aan de Bursestraat al in aanbouw. (Deventer in Beeld)

In 1983 was de sloop van het binnenterrein in volle gang. De luchtfoto dateert uit juni 1983. (Afb. 12) Polstraat 3/5 is weg en de laatste resten van Drukkerij Salland worden opgeruimd. Rechts zijn de betonnen casco's te zien van de nieuwe woningen aan de Bursestraat. De situatie na de afbraak in 1983 (Afb. 13) en nu als Burseplein. (Afb. 14)

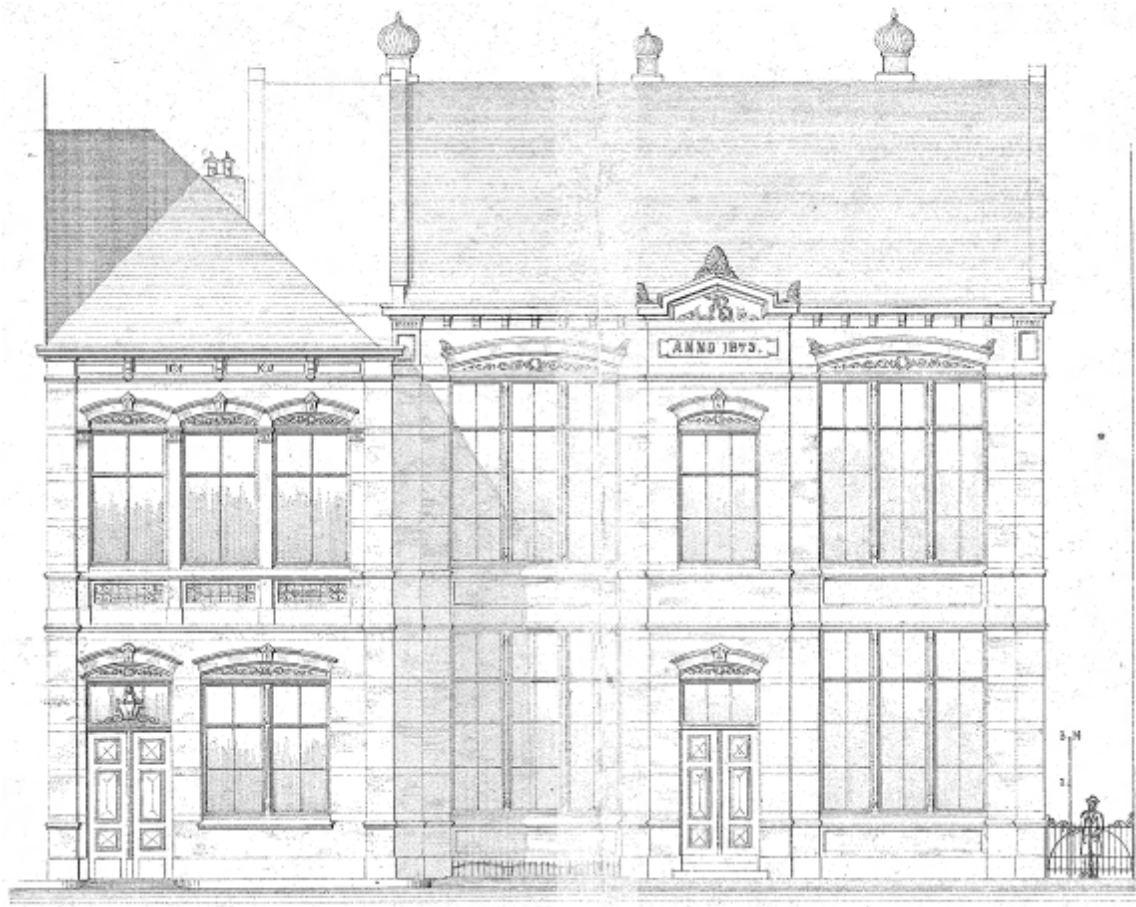
Afb. 17 Ontwerp voor de voorgevel van Polstraat 1, uit 1876 door W.C. Metzelaar. (Herkomst SAB Deventer)

In het Deventer archief zijn enkele alternatieve plattegronden bewaard gebleven, waaruit blijkt dat Metzelaar in 1874 en '75 aan het ontwerp werkte. Naast een ontwerp voor de gevels ontwierp Metzelaar ontwierp een plattegrond met een centrale trap in het midden van het schoolgedeelte, dat werd uitgevoerd, maar ook een variant met de trap geheel links tegen de stadhuisvleugel aan. De ruimtelijke opzet van de gebouwde school is vrij eenvoudig. Zoals de meeste schoolgebouwen is de opzet symmetrisch en gebouwd in twee lagen met een kap, met in het midden de ingangspartij. De gevel wordt daar geaccentueerd door een midden-risalië, afgerond met een fronton met het wapen van Deventer, waaronder MDCCCLXXVI – 1876. Karakteristiek voor het werk van Metzelaar zijn de gestucte boogvelden onder de ontlastingsbogen boven de vensters met florale motieven in de voorgevel. In de Polstraatschool zijn daarin de letters AB opgenomen, waarvan we de betekenis niet kennen. In detail wijkt de getekende gevel af van de gebouwde. Het ontwerp was in 1874 klaarblijkelijk nog in ontwikkeling. De achtergevel van het gebouw is veel soberder en aan de beide zijgevels is door de ontwerper in architectonische zin nauwelijks aandacht besteed.

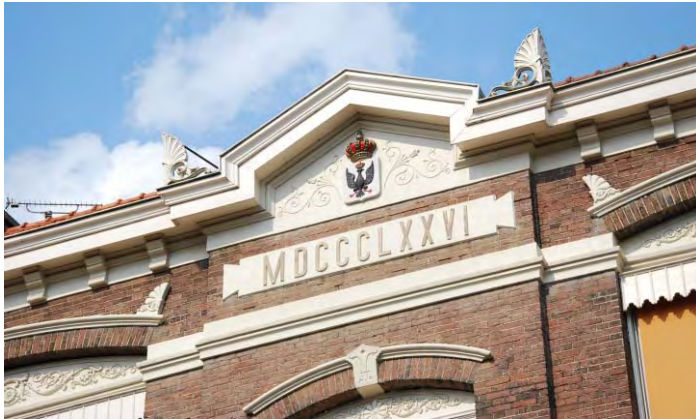
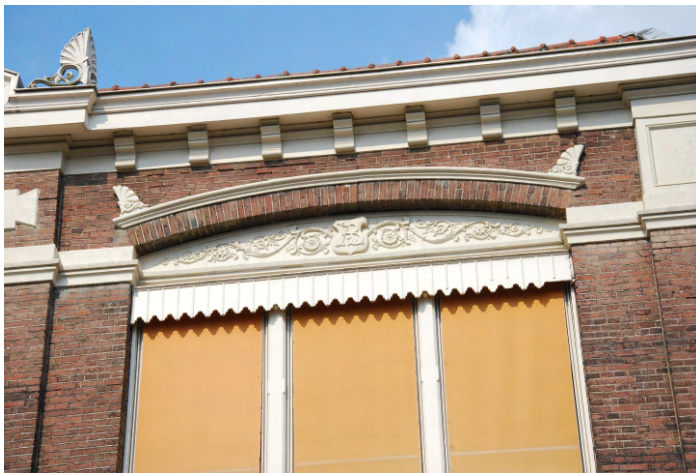
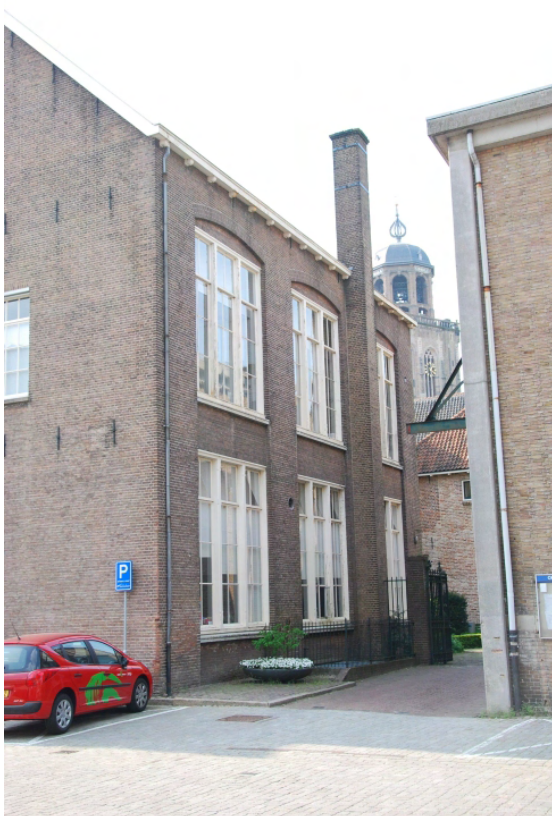
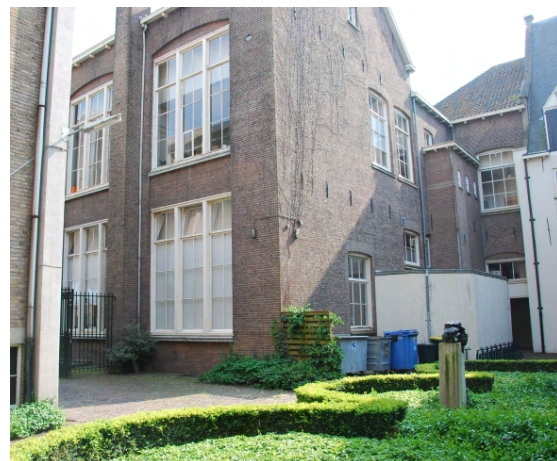
Afb. 18 Details van de voorgevel: de bekroning van de middenpartij en de rijke detaillering van de brede vensteropening.

Afb. 19 De achtergevel.

Afb.20 Een gedeelte van de achtergevel en de linker zijgevel, gefotografeerd vanaf het binnenterrein van het stadhuis. Het witte gebouw rechts met leien dak is het Wanthuis.

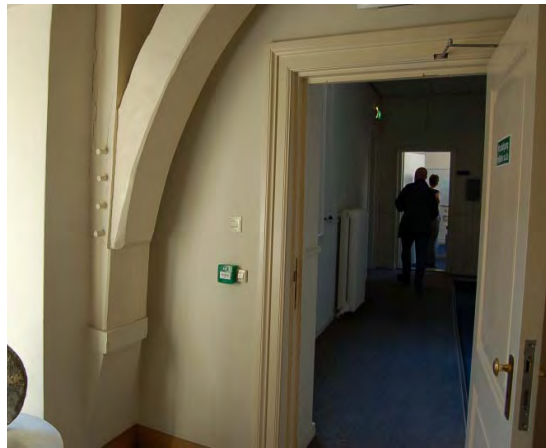
Afb. 43 Ten tijde van de school van Metzelaar was dit de trapopgang. Deze werd in 1914 gewijzigd in een archiefruimte. Deze archiefkasten dateren uit die tijd. Links zijn deze kasten verdwenen.

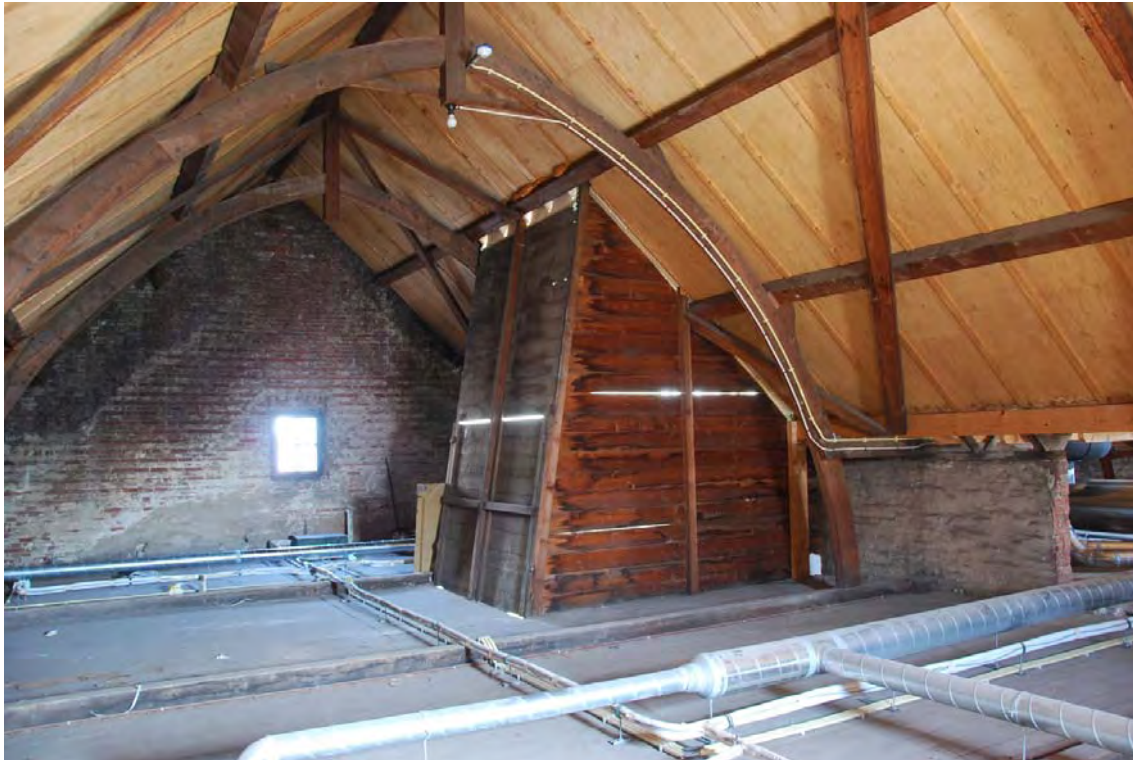
Afb. 47 De voorzolder. De houten ombouw vormt de omtimmering van de lichtkoker boven het trappenhuis (zie afb. 37)

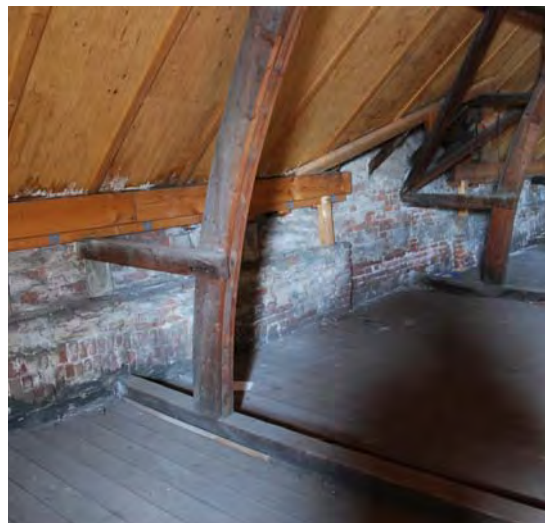
Afb. 48 De voorzolder. Fragment van een van de Philibert-spanten.

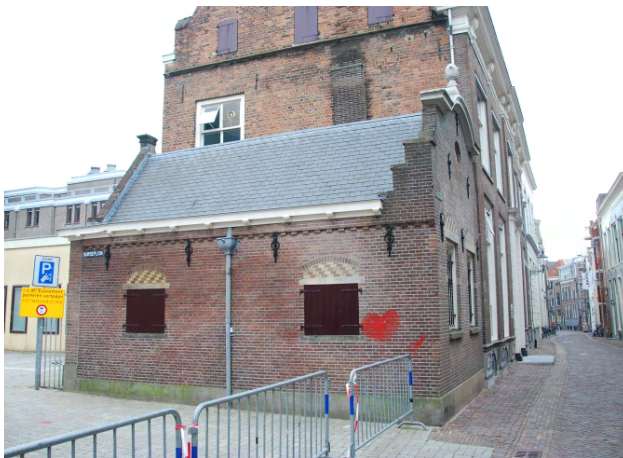
Afb. 49 De Polstraat in 1931 met links Polstraat 7 – de bank van Vermeer. Het gemetselde trapje links op de zijgevel van de kluis is nu verdwenen. (Deventer in Beeld)

Op een onbekend moment werd het koetshuis veranderd in een kluis. Met zekerheid gebeurde dat na 1898. De kluisdeur van de firma Lips draagt een plaquette met onder andere de opschriften: 'Hofleverancier', 'H.M. de Koningin' en 'H.M. Koningin Weduwe'. De koningin is Wilhelmina, die in 1898 te troon besteede, de koningin-weduwe haar moeder Emma, die in 1934 zou overlijden, maar uit een foto van 1931 weten we dat de kluis toen al was ingebouwd. (Afb. 49) Sindsdien bestaat het huisje uit twee delen: de kluis achter en een hal daarvoor, die via een binnendeur met het middeleeuwse huis in verbinding staat. De grote deuropening voor werd dichtgemetseld en twee nieuwe vensters werden aangebracht, waarvan de vormgeving is geïnspireerd op de vensters in de zijgevel. Nadien is niet veel veranderd. Aan de achterzijde werd een zware klampmuur toegevoegd en verdween de gemetselde achtertrap op de zijgevel.

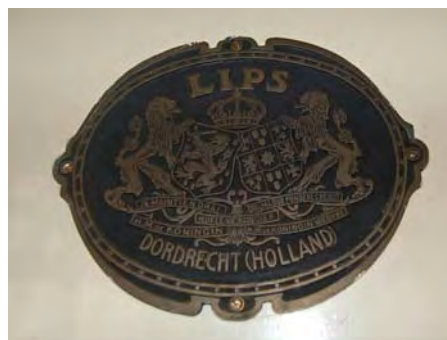
Afb. 55 De plaquette op de kluisdeur.
