**RAPPORT VOORONDERZOEK**  
**conform NEN 5725**  
Malbergerweg 2 - Schalkhaar

*Locatie:*  
Malbergerweg 2  
7433 RR Schalkhaar

Projectcode: 18065225

Rapportagedatum: 5 november 2018

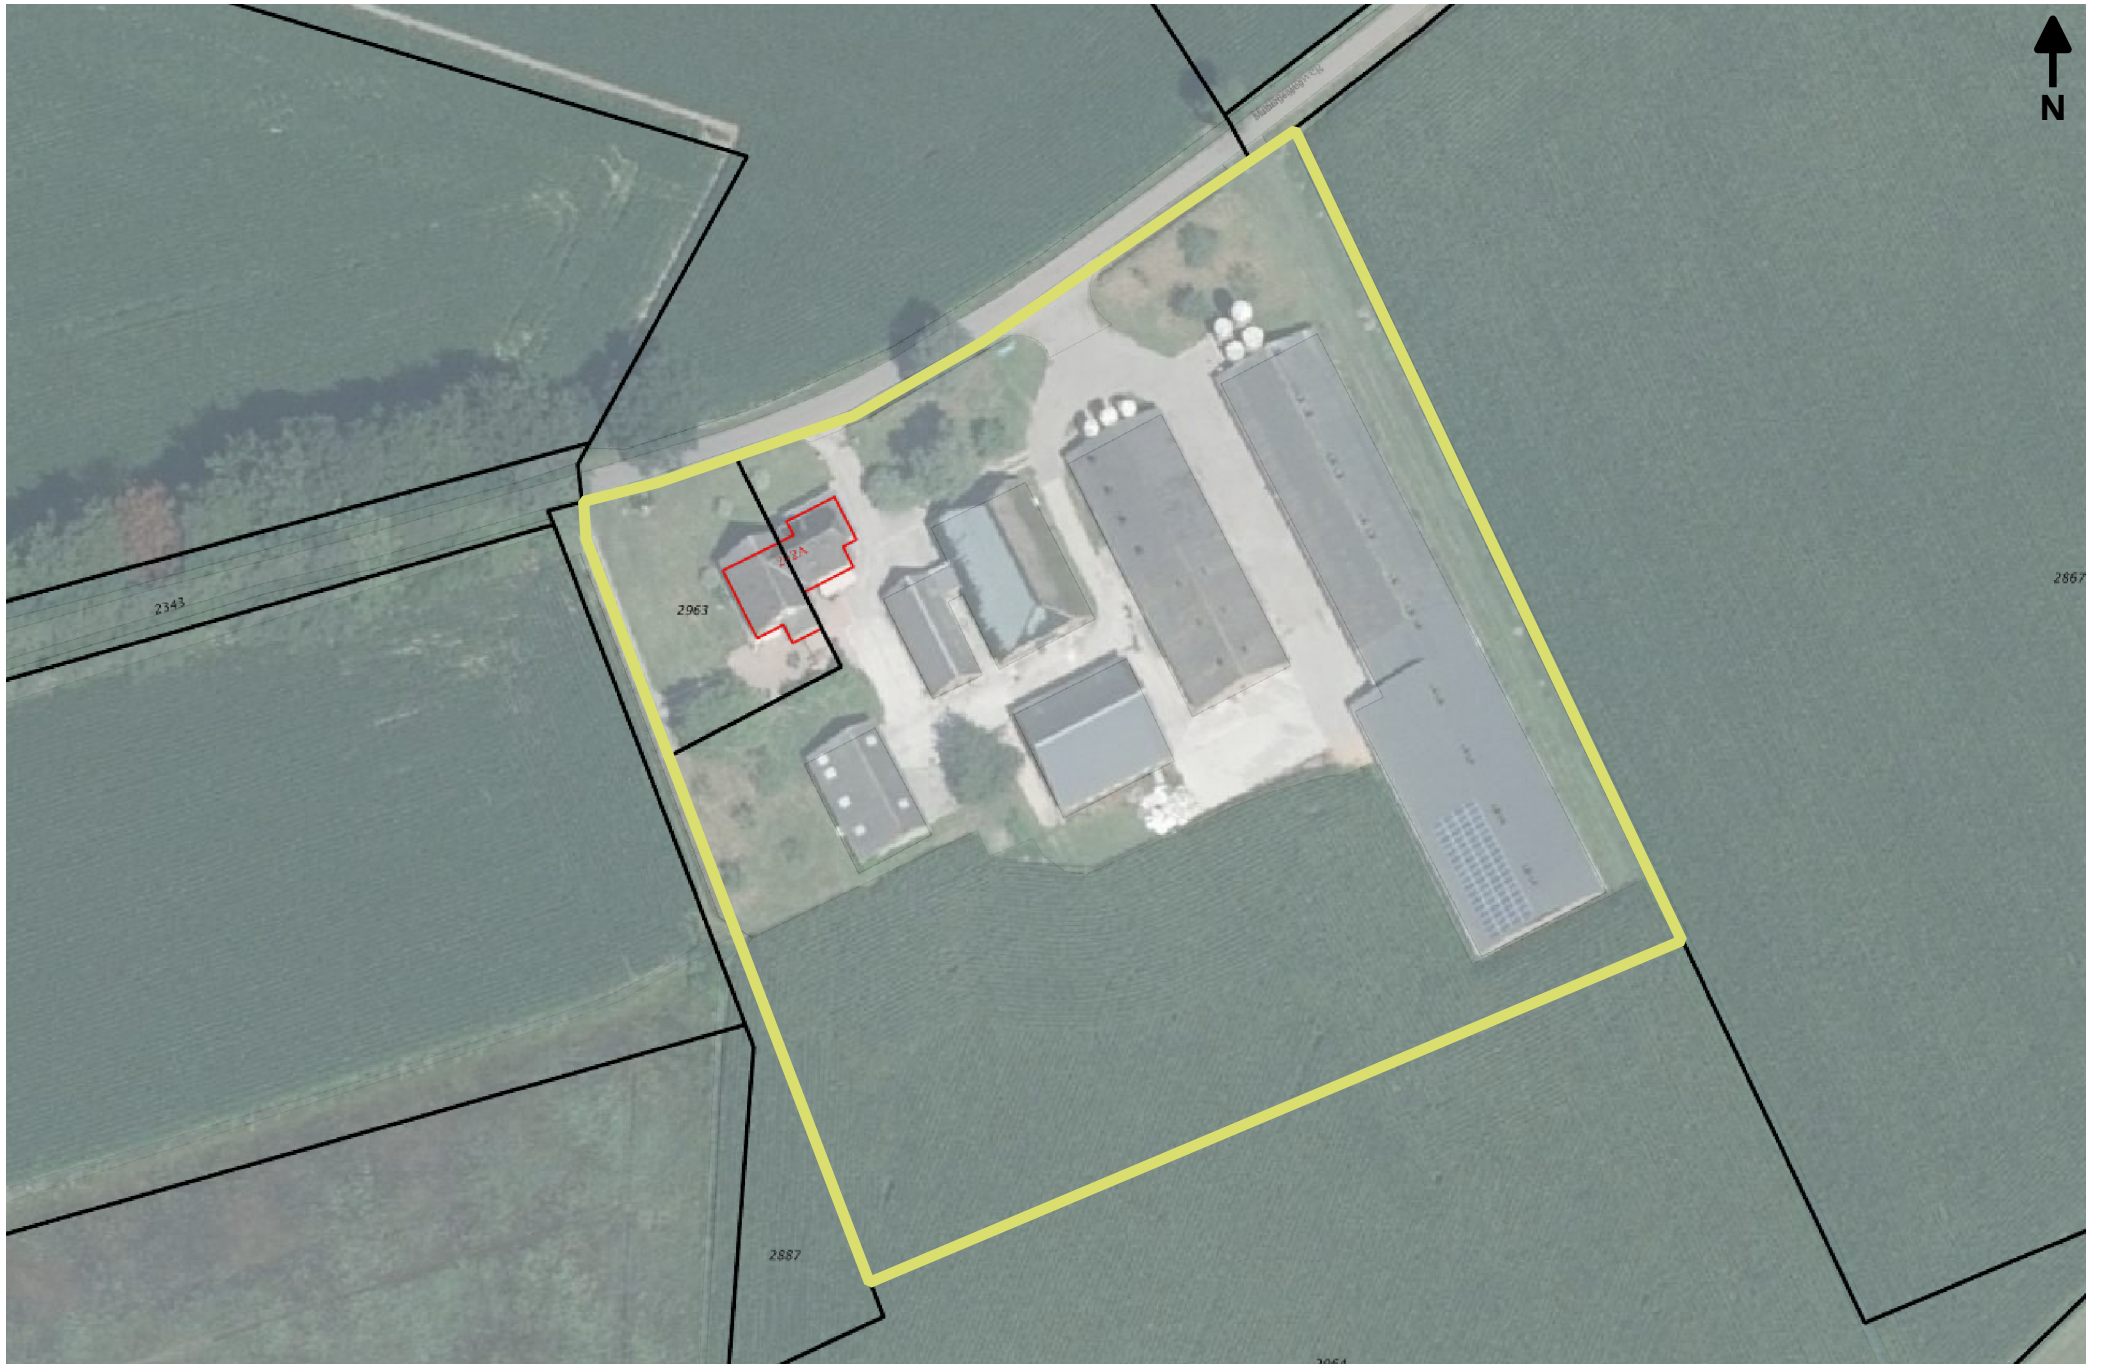
Bijlage I  
Luchtfoto met geografisch besluitvormingsgebied

Alleen informatie, die betrekking heeft op het geografisch besluitvormingsgebied (met een buffer van 25 meter), wordt in dit vooronderzoek behandeld. Het geografisch besluitvormingsgebied betreft het terreindeel waarvan de bestemming gewijzigd zal worden. Het betreft het gehele erf en een gedeelte van het weiland ten zuiden van het erf. In bijlage I is een situatieschets opgenomen, waarop het geografisch besluitvormingsgebied is aangegeven.

In bijlage I is een luchtfoto van de huidige situatie opgenomen, waarop het besluitvormingsgebied is aangegeven. Van de terreininspectie is een fotoreportage weergegeven in bijlage IV.

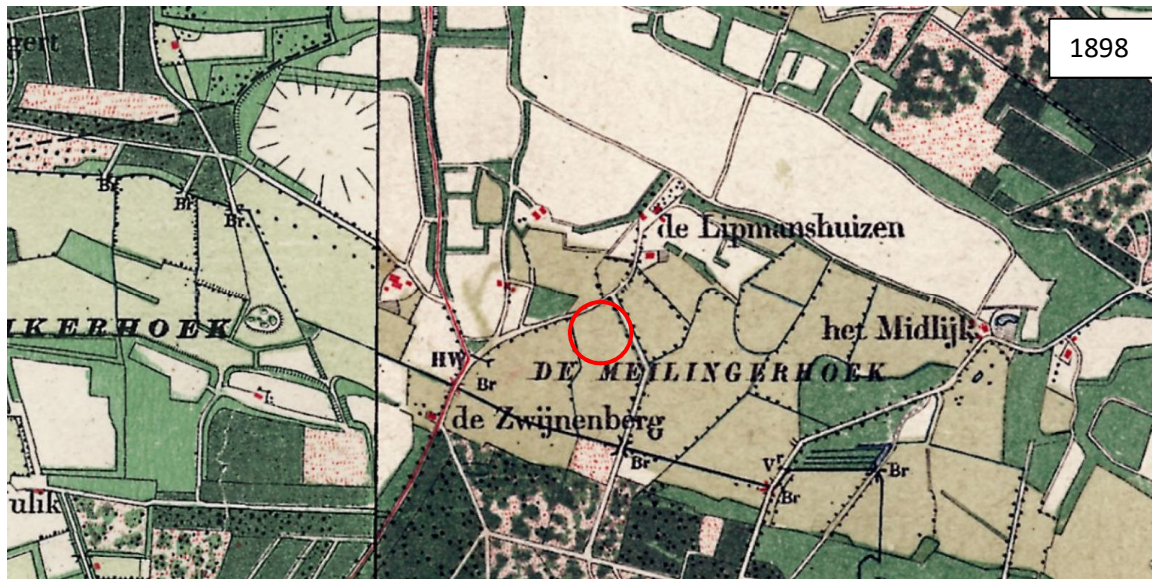
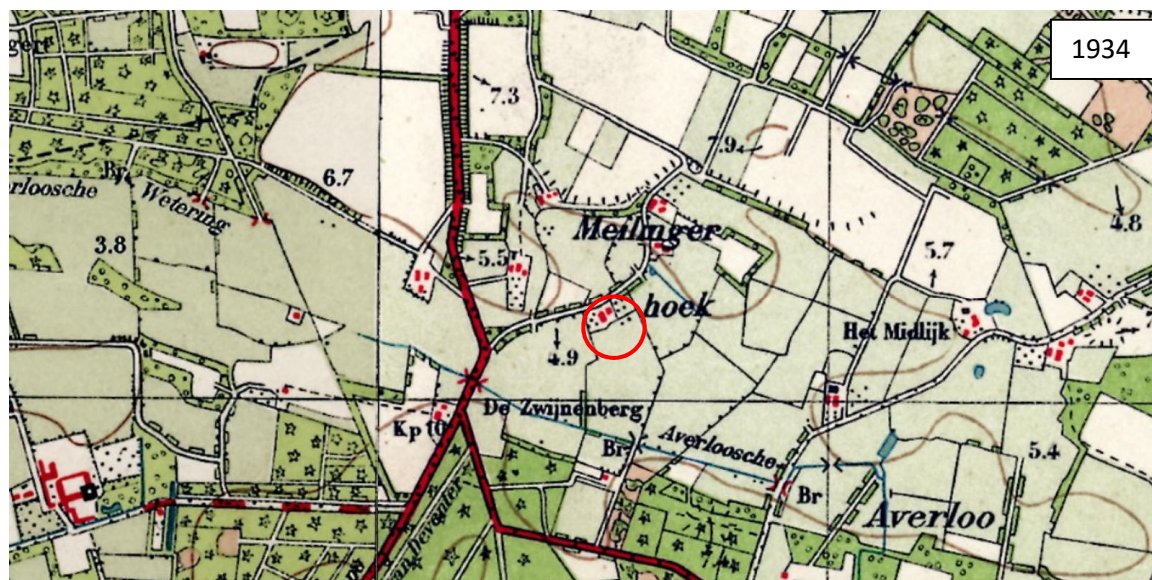
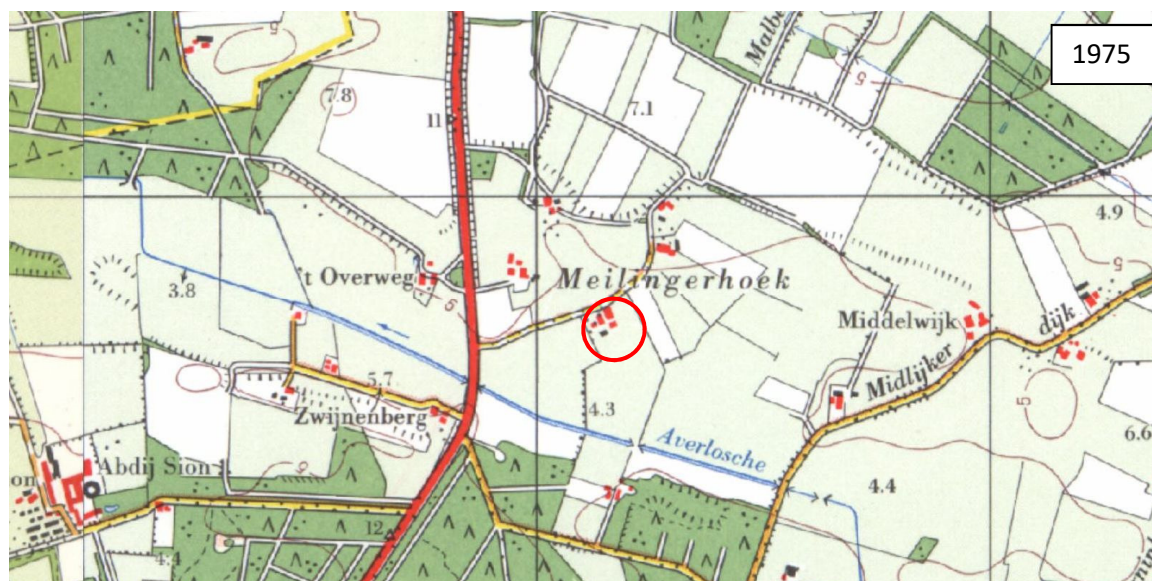
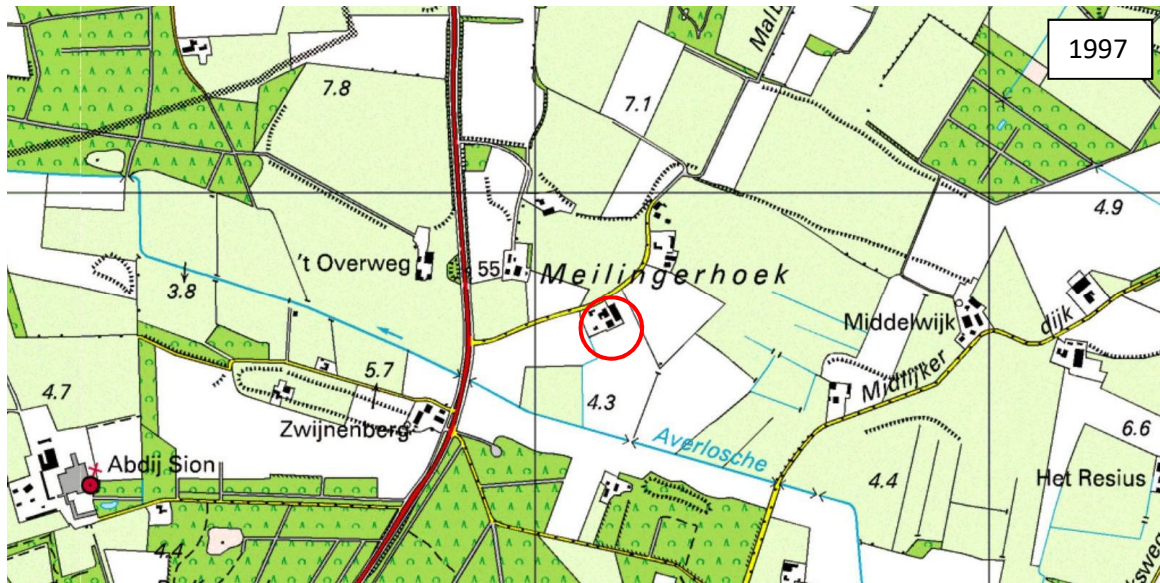
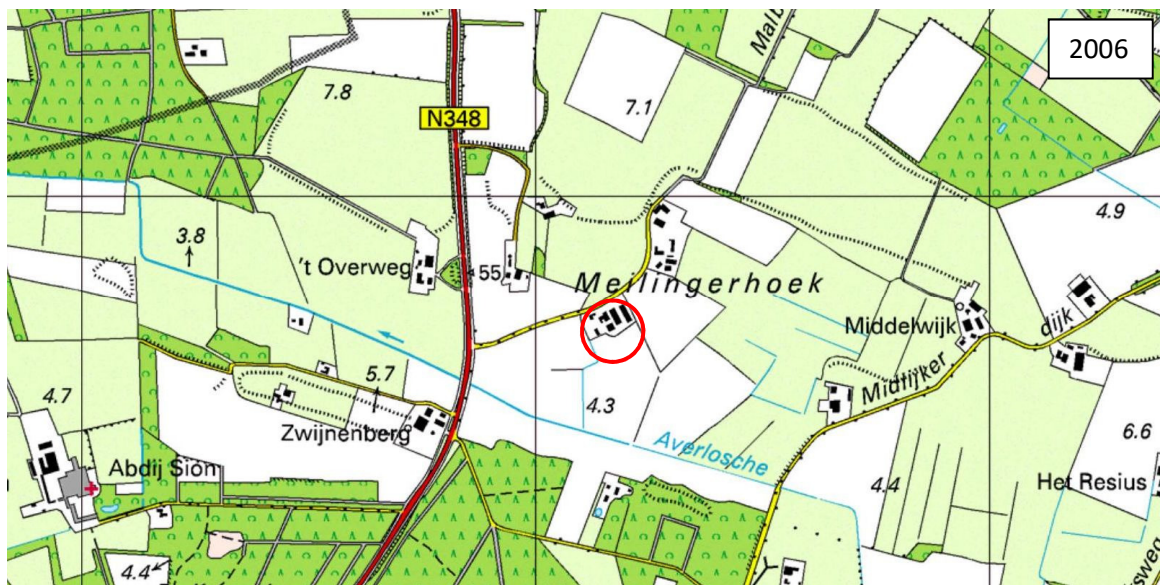
Bijlage II  
Historische topografische kaarten

Op de topografische kaart van 1934 is op het erf bebouwing aanwezig. Hiervoor betrof het gebied landbouwgrond. Aan de oostzijde van het huidige erf heeft een weg gelopen van de Malbergerweg tot de Zwijnenbergerweg. Deze weg is op de topografische kaarten vanaf 1934 niet meer weergegeven. Op de topografische kaart van 1975 zijn de huidige woning en de tot woning te verbouwen schuur weergegeven. Tevens zijn de zuidelijk schuur met overkapping en één van de varkensstallen weergegeven. Uit de Basisregistratie Adressen en Gebouwen (BAG) blijkt dat deze gebouwen in 1975 zijn gebouwd. In de BAG staat voor de te verbouwen schuur als bouwjaar 1979 vermeld. De schuur is eerder gebouwd en in 1979 verbouwd en uitgebreid. Ten zuiden van de woning is in 1980 een kapschuur gebouwd. In 1985 is de woning uitgebreid. De varkensstal uit 1975 is in 1988 uitgebreid. Op het oostelijke deel van het erf is in 1997 een varkensstal gebouwd. Deze stal is in 2006 aan de zuidzijde uitgebreid. Sindsdien is de huidige situatie van het besluitvormingsgebied weergegeven.

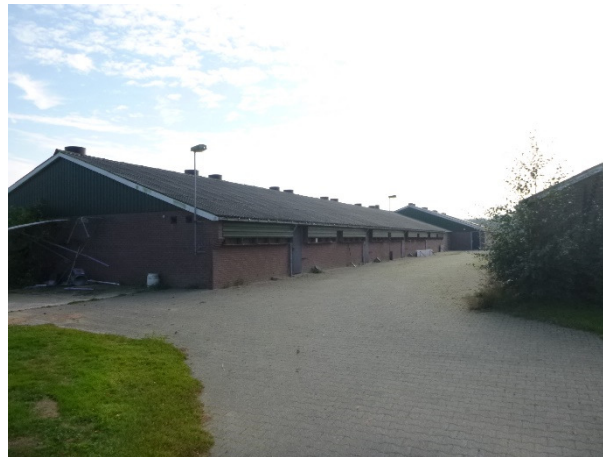
De varkensstallen op het erf staan momenteel leeg. De te verbouwen schuur wordt momenteel gebruikt voor opslag. Het erf is grotendeel verhard met beton en deels met klinkers.

Varkensstallen

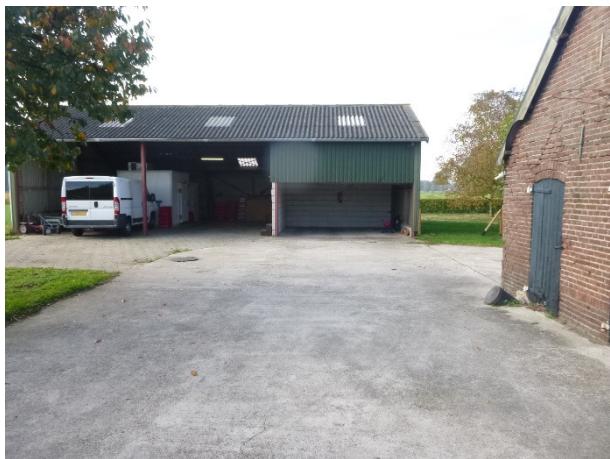
In de stal met kapschuur bevindt zich aan de westzijde de bovengrondse dieseltank, die na 2005 is verplaatst. Ter plaatse van de dieseltank is een betonvloer aanwezig. Plaatselijk zijn in de vloer scheuren aanwezig. In het noordwestelijke deel van de zuidwestelijke kapschuur is een kleinschalige werkplaats aanwezig. In de werkplaats is een betonvloer van goede kwaliteit aanwezig. De werkplaats wordt hobbymatig gebruikt en er bevinden zich geen grote hoeveelheden oliën of chemicaliën. Tevens bevinden zich in deze kapschuur twee koelcellen.

Kapschuur met koelcellen en werkplaats

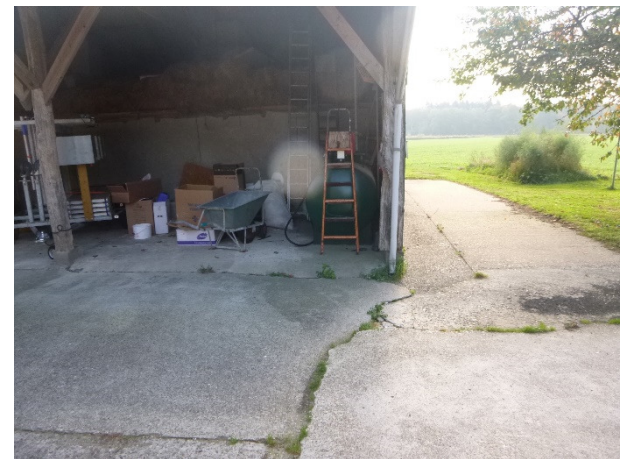
Uit de milieutekening blijkt dat aan de noordoostzijde van de stal met kapschuur een bovengrondse dieseltank heeft gestaan. De voormalige tanklocatie is in 2005 onderzocht door Terra Agribusiness en is niet verontreinigd. Tegenwoordig bevindt zich aan de westzijde onder deze overkapping een dieseltank. De huidige locatie van deze tank wordt als verdachte deellocatie beschouwd.

Bovengrondse dieseltank

Voor de huidige locatie van de bovengrondse dieseltank wordt de hypothese "verdacht" gebruikt. Geadviseerd wordt om de locatie te onderzoeken op de aanwezigheid van minerale olie componenten. Een voorstel voor dit bodemonderzoek staat weergegeven in hoofdstuk 6.

Om inzicht te krijgen in de kwaliteit van de bodem op de onderzoekslocatie, wordt geadviseerd een verkennend bodemonderzoek uit te voeren. Het betreft de locatie van de bovengrondse dieseltank aan de westzijde van de stal met kapschuur.

Er is op de onderzoekslocatie sprake van 1 verdachte deellocatie. Het betreft de bovengrondse dieseltank. Rondom de dieseltank worden 3 boringen verricht tot 1.0 meter minus maaiveld. Voor het meten van het grondwaterpeil en het nemen van grondwatermonsters wordt één diepe boring overeenkomstig NEN 5766 afgewerkt tot peilbuis.
