RAPPORT VERKENNEND BODEMONDERZOEK
conform NEN 5740
Malbergerweg 2-2A - Schalkhaar

Locatie:
Malbergerweg 2-2A
7433 RR Schalkhaar

Projectcode: 19010311

Rapportagedatum: 12 maart 2019

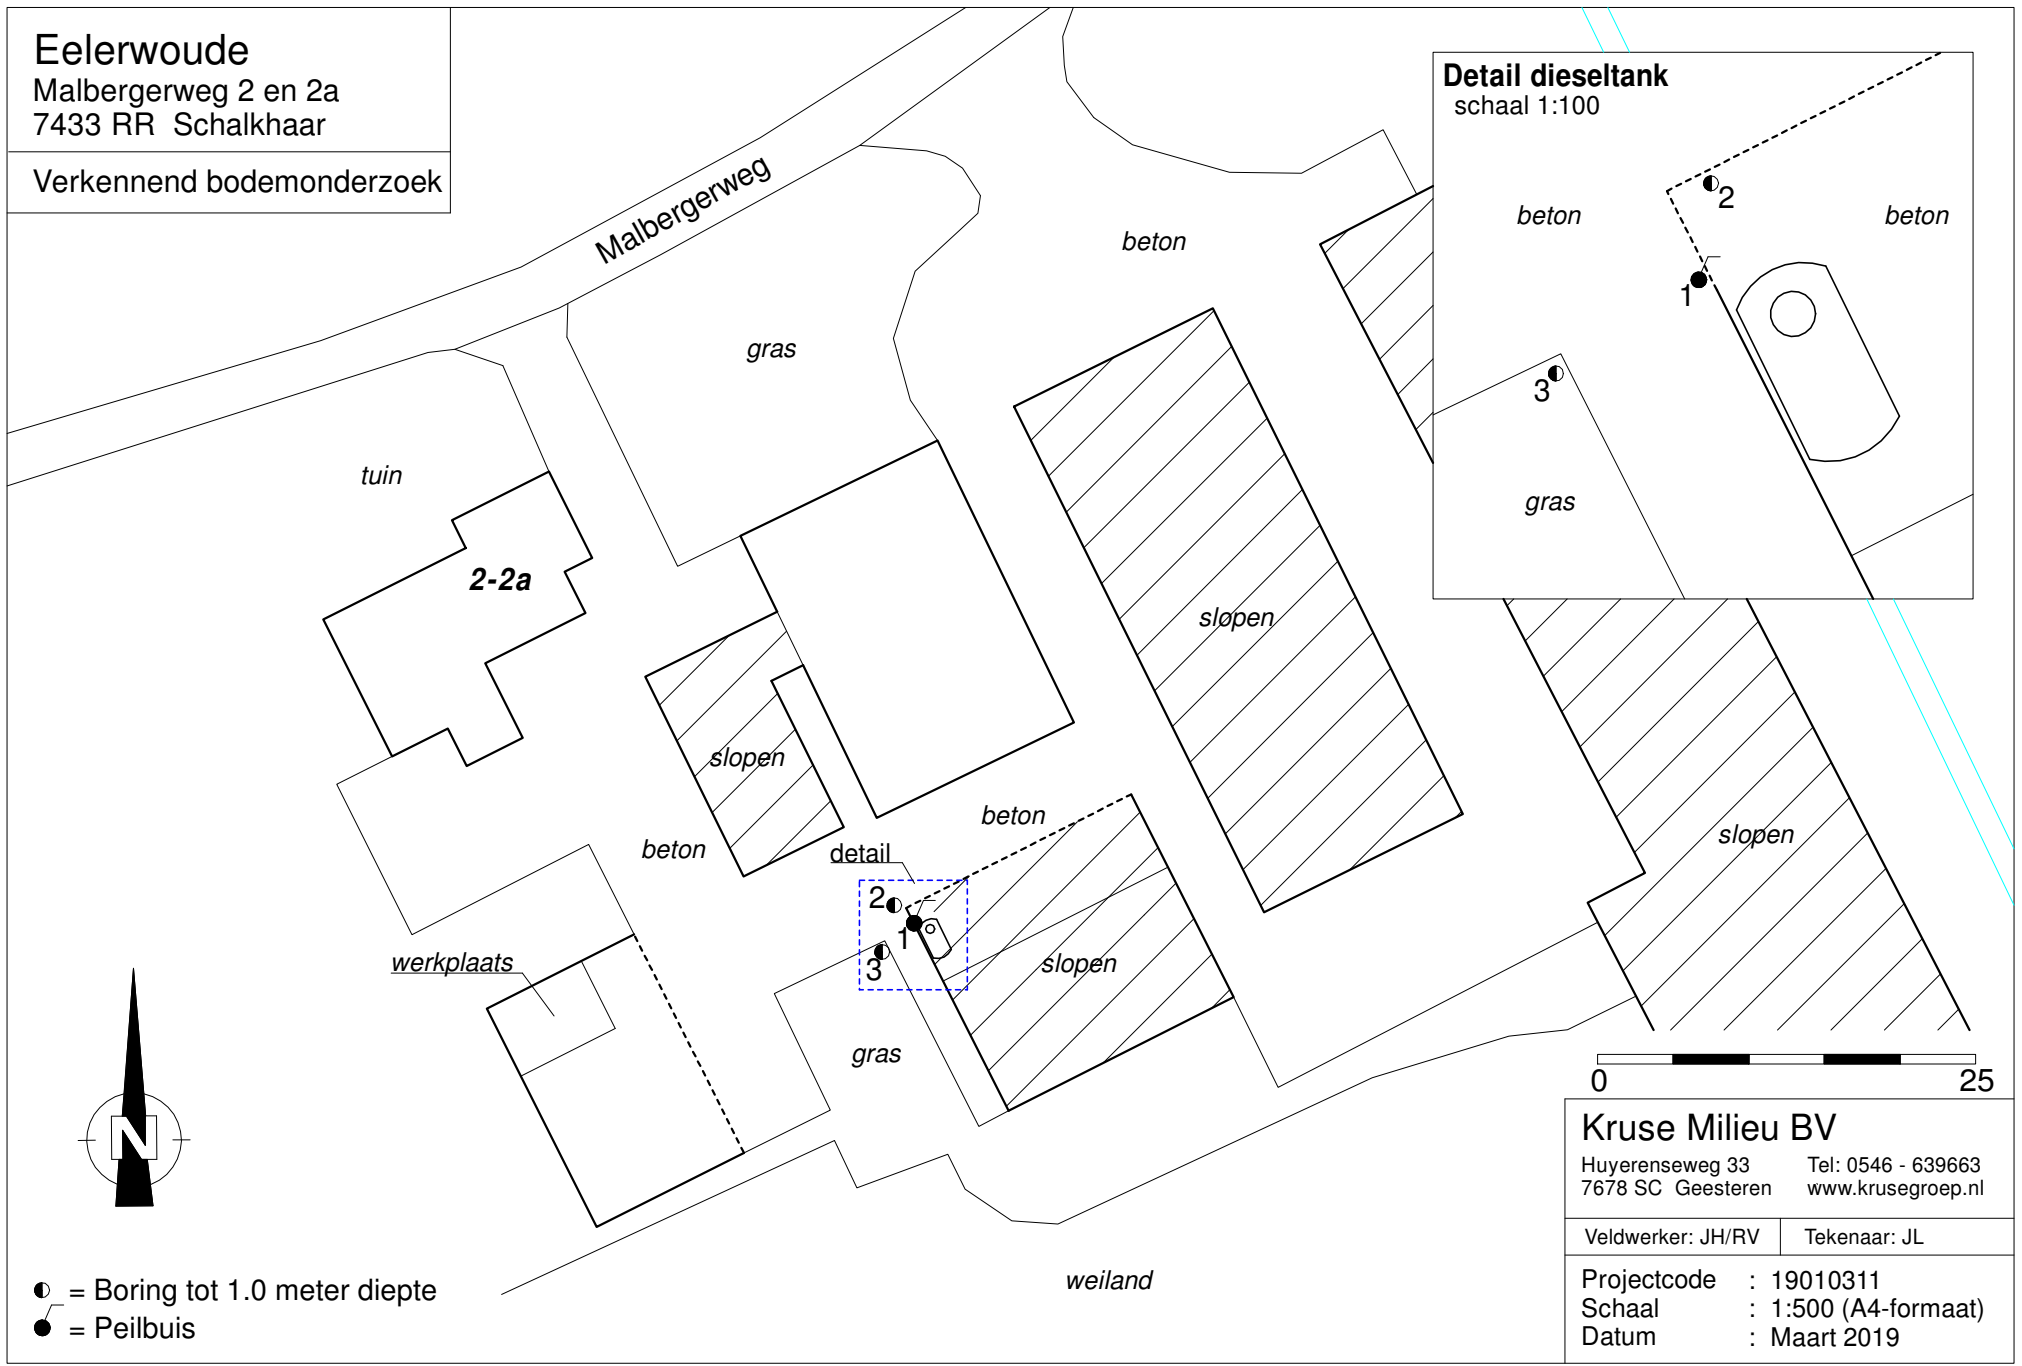
Verkennend bodemonderzoek

In bijlage I is de regionale ligging van de locatie weergegeven en is een situatieschets opgenomen waarop de boorlocaties zijn weergegeven.

- = Boring tot 1.0 meter diepte
- = Peilbuis

Er zijn op 21 februari 2019 in totaal 3 boringen verricht met behulp van een Edelmanboor tot 1.0 m-mv. Ten behoeve van het grondwateronderzoek is één boring doorgezet tot 3.2 m-mv en afgewerkt tot peilbuis (peilbuis 1). Er is ter plekke van de dieseltank zintuiglijk geen minerale olie waargenomen in de grond of in het grondwater (geen oliegeur, geen olie/water-reactie). De situering van de monsterpunten is weergegeven op de situatieschets van bijlage I.

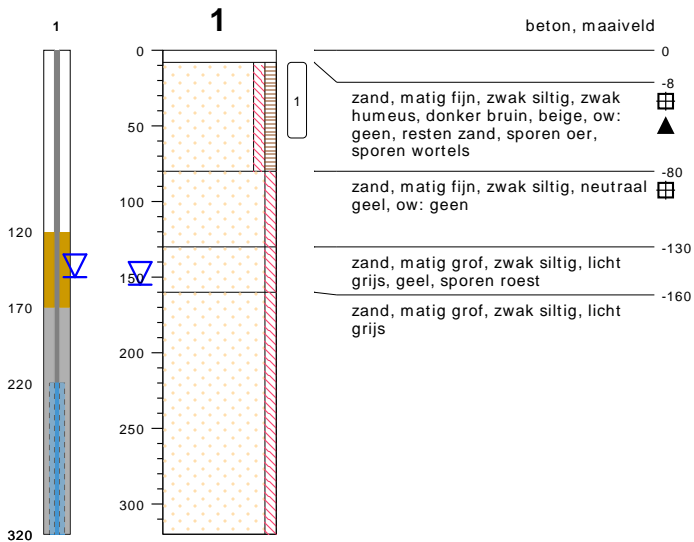
type **peilbuis met 1 filter**
 datum **21-02-2019**
 boormeester **J Hartman**

De bodemopbouw ter plaatse van de onderzoekslocatie is globaal als volgt: onder het beton is tot circa 0.8 meter min maaiveld (m-mv) voornamelijk matig fijn, zwak siltig, zwak humeus donkerbruin zand aangetroffen. En tot 1.3 meter min maaiveld is voornamelijk matig fijn, zwak siltig, geel zand aangetroffen. Hieronder is tot einde boordiepte (3,2 m-mv) voornamelijk matig grof, zwak siltig, lichtgrijs geel zand aangetroffen. In de bovengrond zijn sporen wortels aangetroffen. In de boven- en ondergrond zijn roesthoudende lagen aangetroffen. Er zijn geen bodemvreemde materialen waargenomen. Door de veldwerker zijn visueel geen asbestverdachte materialen waargenomen op het maaiveld of in de bodem.

Boring 1 is doorgezet tot 3.2 m-mv. Wanneer het grondwater werd bereikt, werd een zuigerboor gebruikt om een PVC-peilbuis te kunnen plaatsen. Een peilbuis bestaat uit een filter met een lengte van 1.0 meter, gekoppeld aan een blinde stijgbuis. Ter hoogte van het filter, met een diameter van 28 x 32 mm, is filtergrind in het boorgat gestort. Rondom het filter is een filterkous aangebracht. Er is bentoniet in het boorgat gestort om directe indringing van hemelwater in het filter tegen te gaan. De rest van het boorgat is opgevuld met het oorspronkelijke bodemmateriaal. Vervolgens is de peilbuis doorgepompt.
