## **Verkennend bodemonderzoek Brink 69-70 te Deventer**

20 november 2017

Kenmerk R001-1261665SKE-mfv-V01-NL

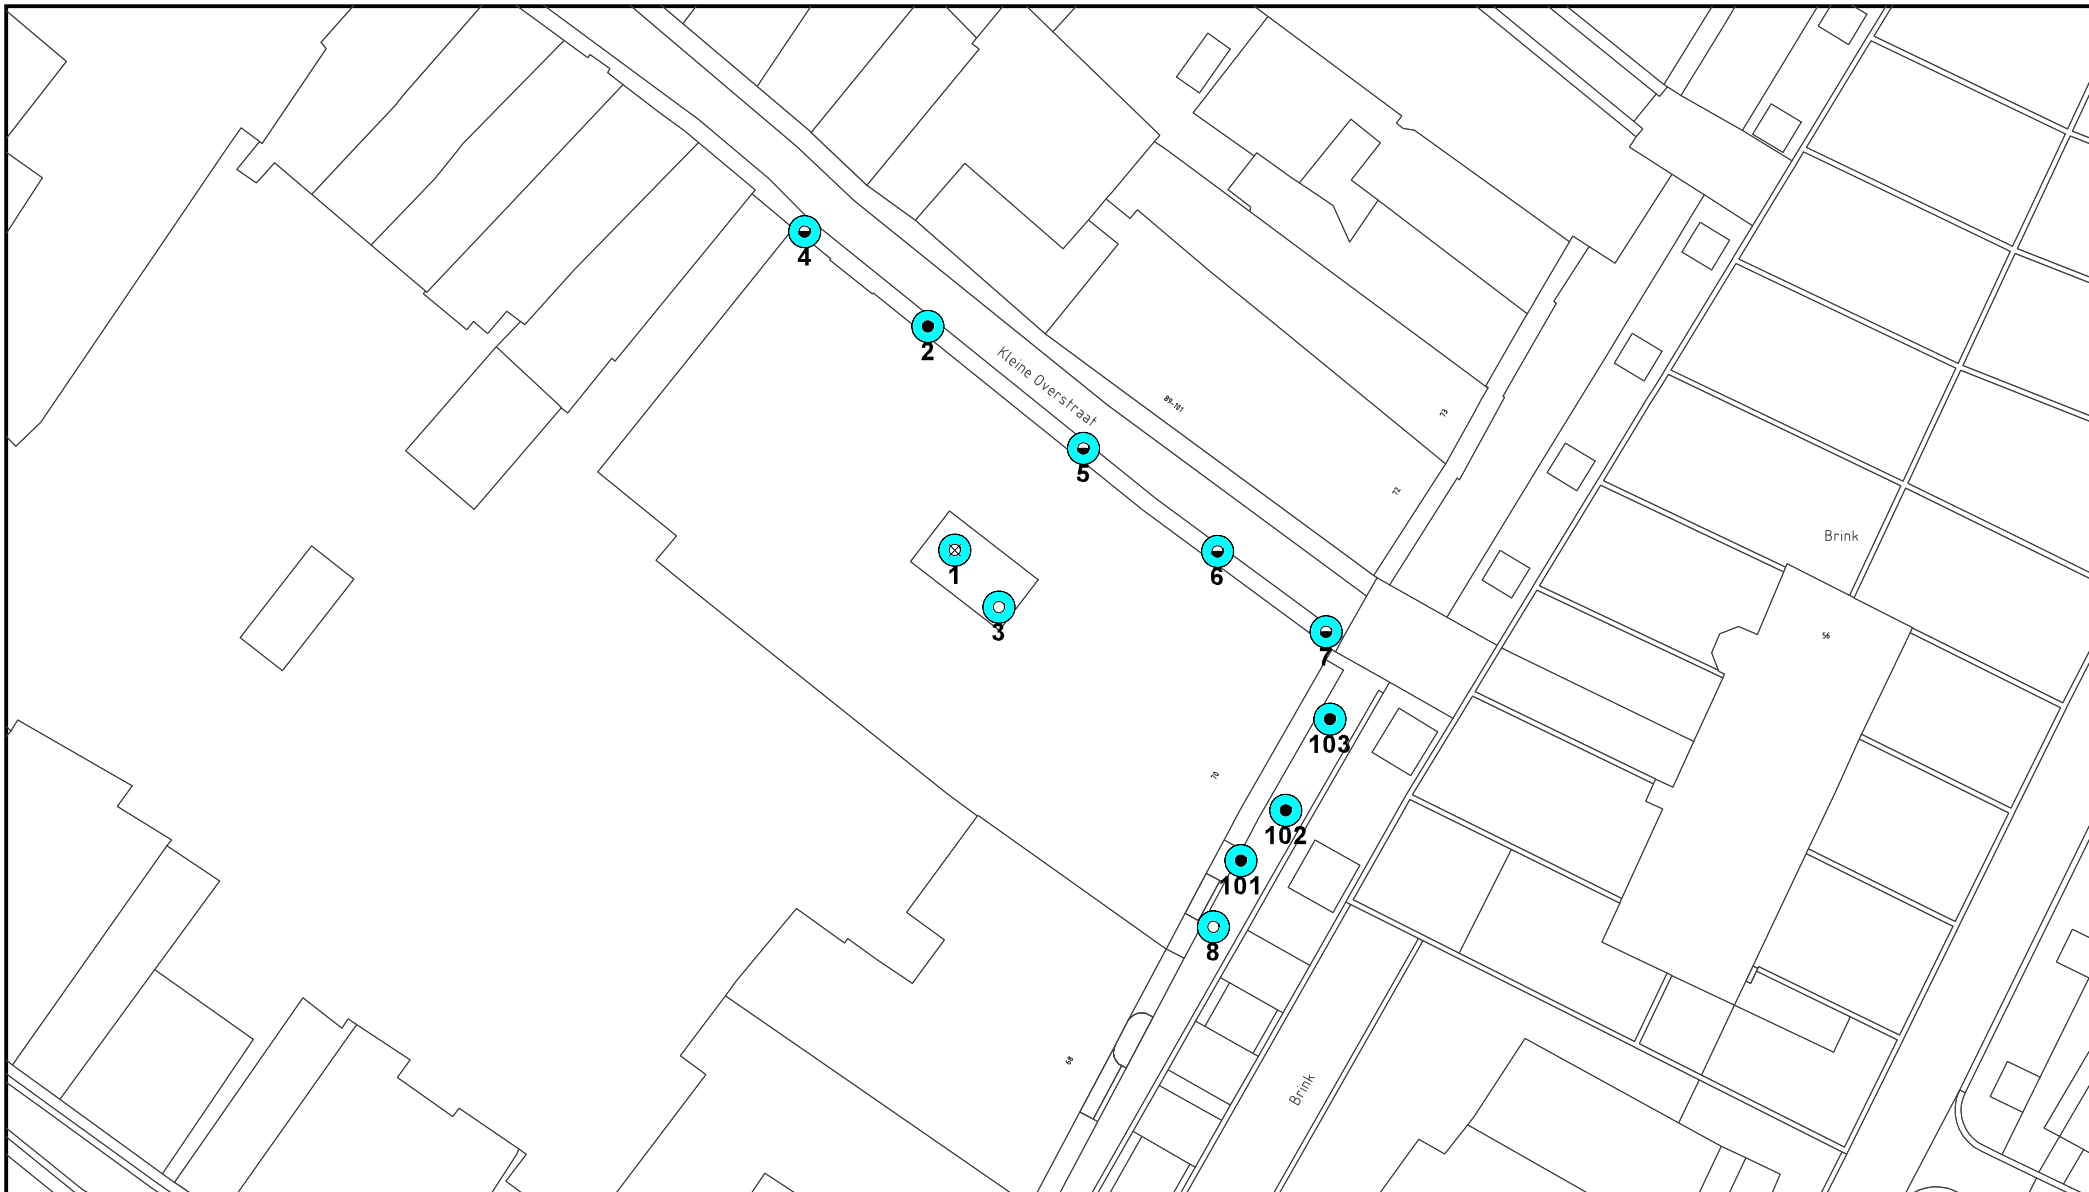
**Kaart met situering monsternemingspunten**

- Boring
- ⊗ Boring gestaakt
- Boring tot 0,5 m
- Boring tot 1 meter
- Meetpunt

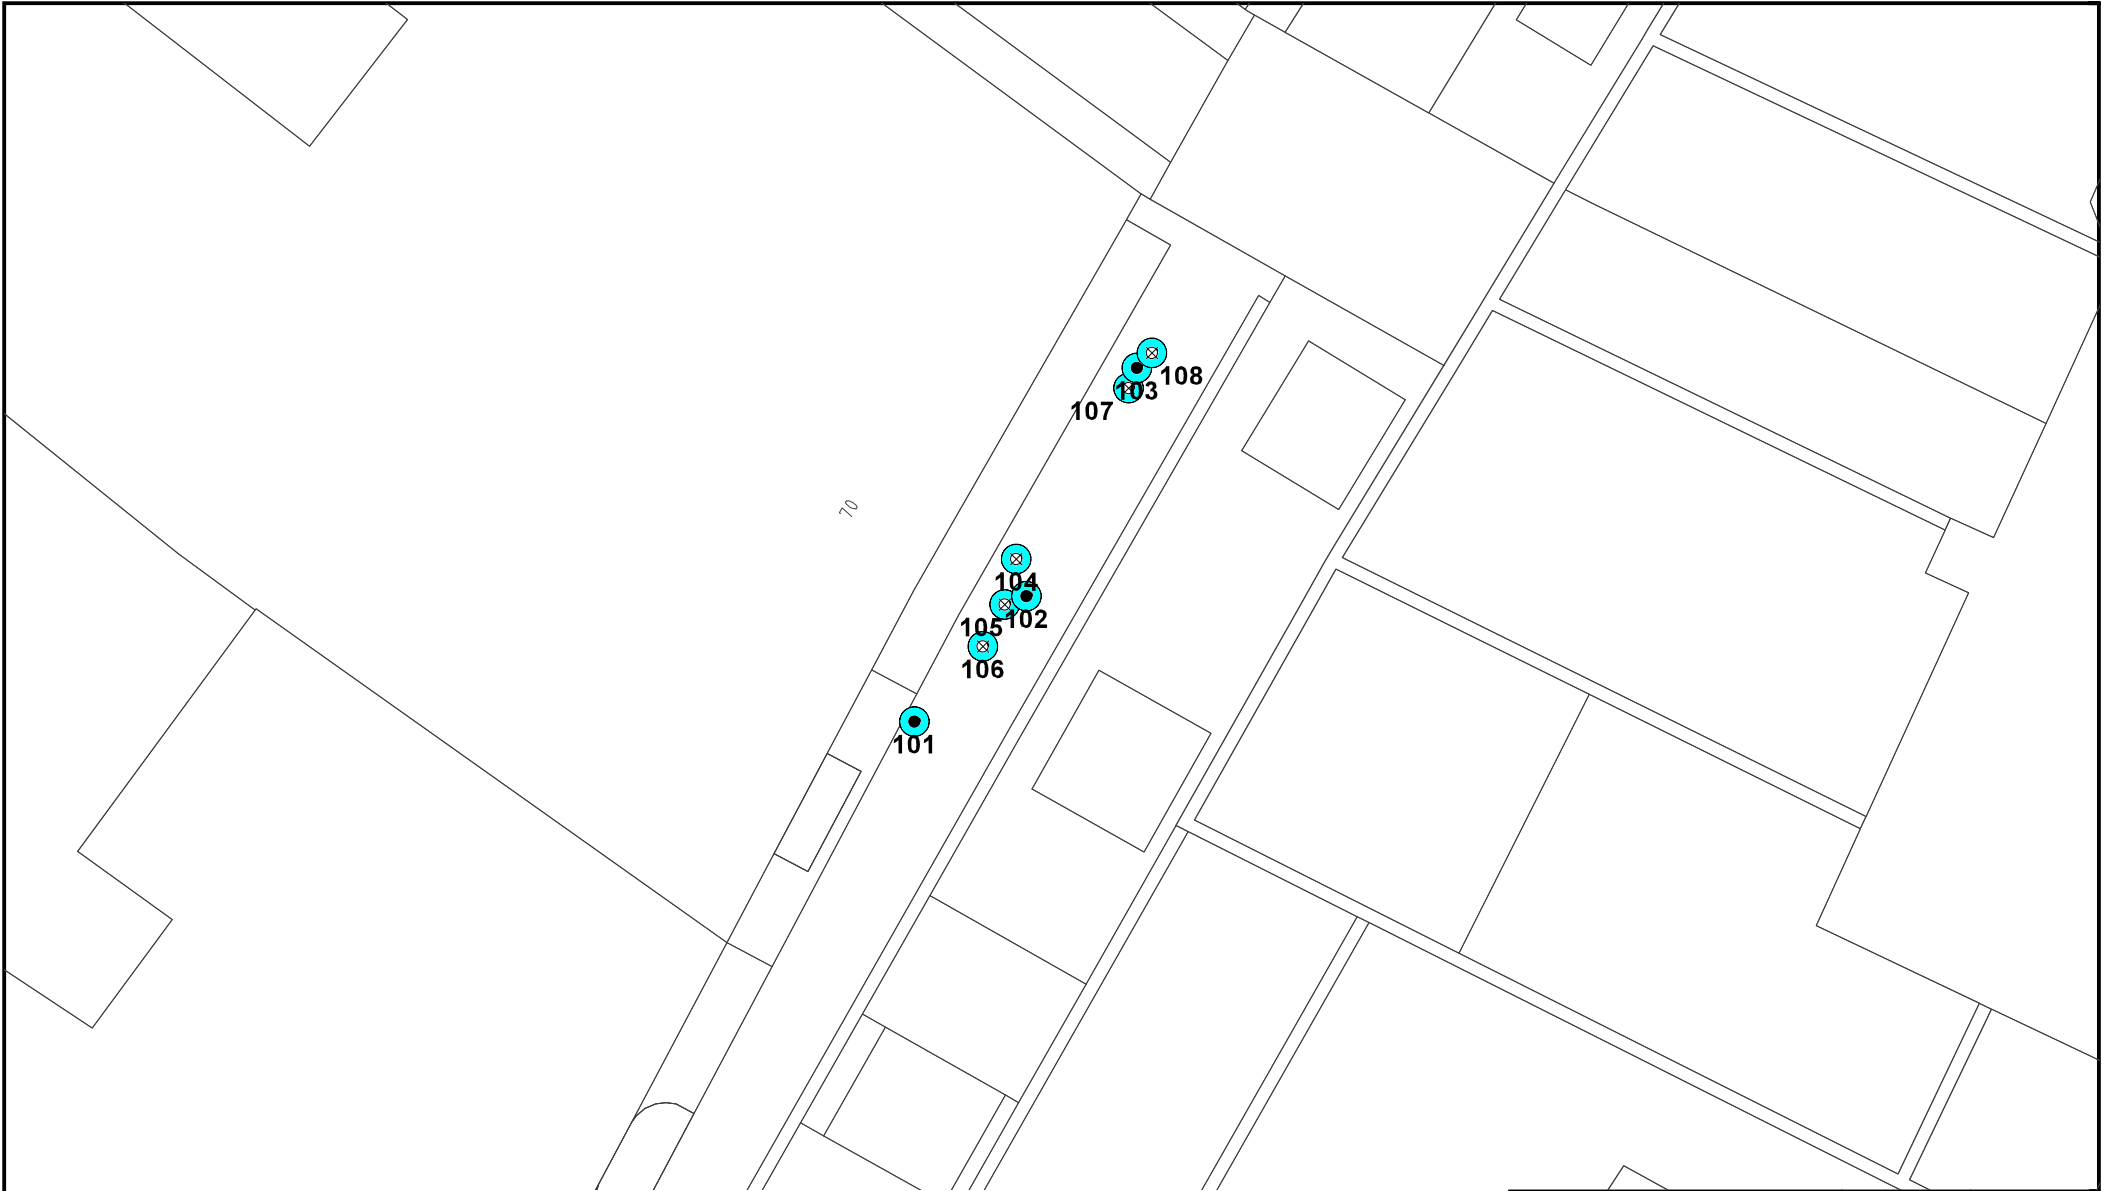
- Boring
- ⊗ Boring gestaakt
- Meetspunt
