Verkennend bodemonderzoek in combinatie met
een **verkennend asbestonderzoek** op de locatie
aan de Gorsseweg 38 te Bathmen

Projectnummer: 200233/dh/sh

Datum: 14 april 2019

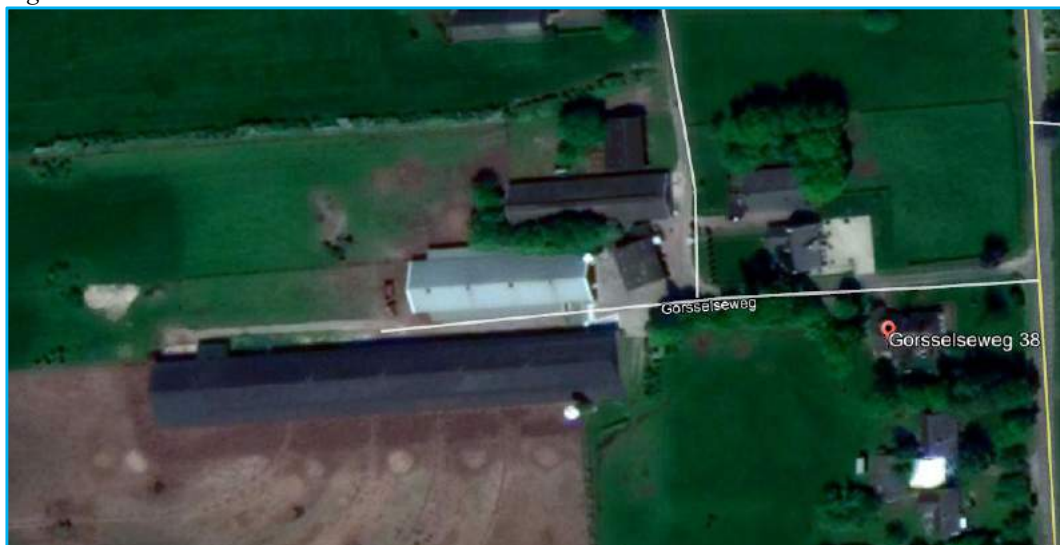
Figuur 1: situatie 2010

Op de locatie is sinds 1923 een boerderij met diverse opstallen gesitueerd. Diverse opstallen zijn voorzien van een asbesthoudende dakbedekking. Op de locatie was een bovengrondse dieseltank gesitueerd. Het voornemen bestaat om op de locatie een nieuwe stal en een werktuigberging te bouwen. Ten behoeve van de nieuwbouw worden diverse opstallen gesloopt. Het maaiveld is deels voorzien van klinkers en/of beton. Het overige terrein is in gebruik als grasland en/of tuin. Voor de inrichting van het terrein verwijzen wij naar tekening 1-1.

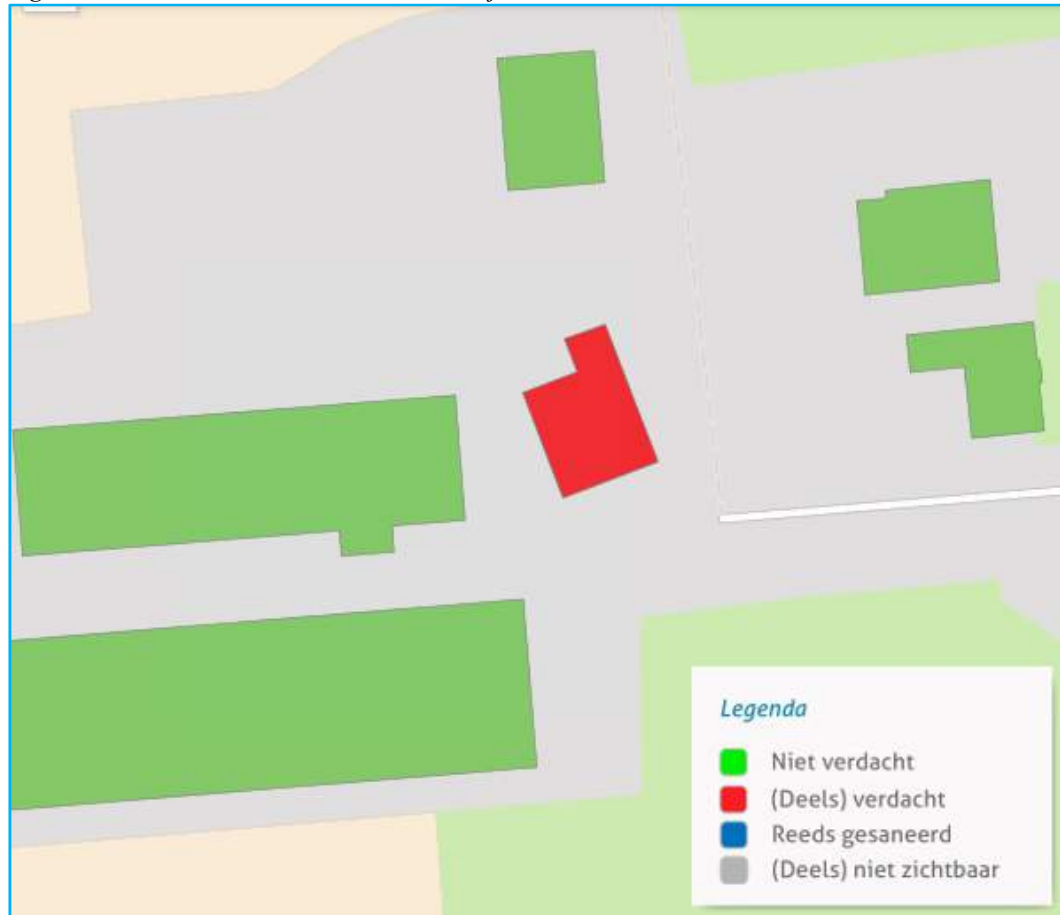
Figuur 2: asbestkansenkaart Provincie Overijssel

De locatie is volgens de asbestkansenkaart van de Provincie Overijssel verdacht voor asbest (zie figuur 2).

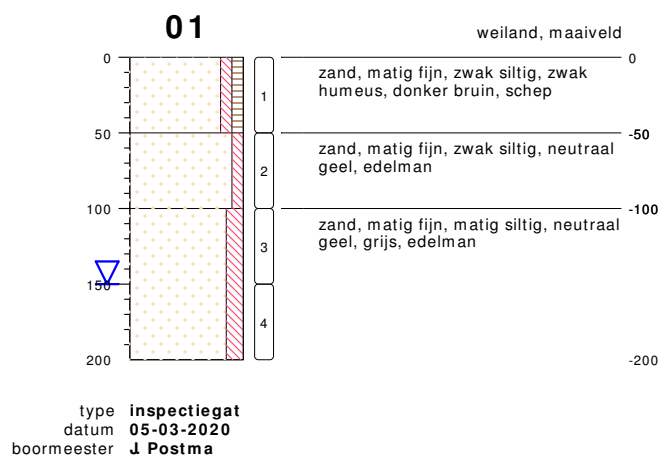
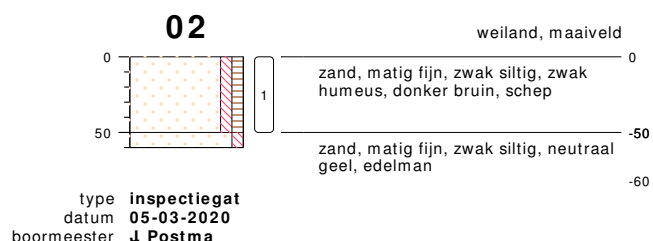
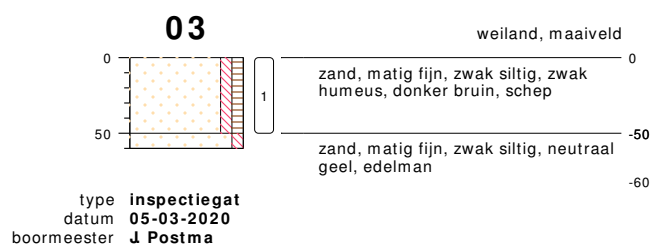
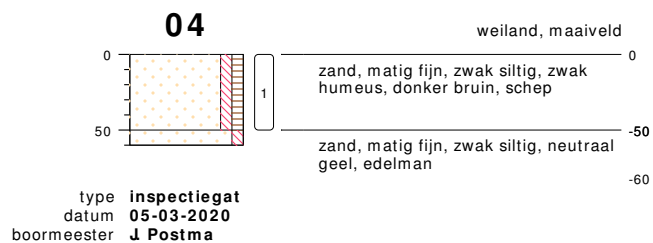
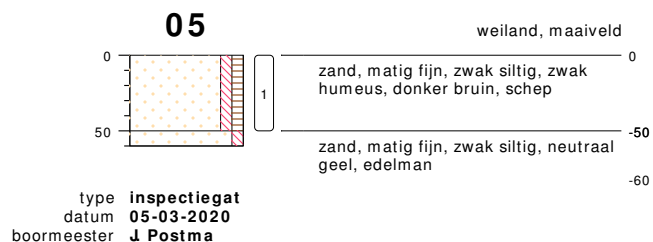
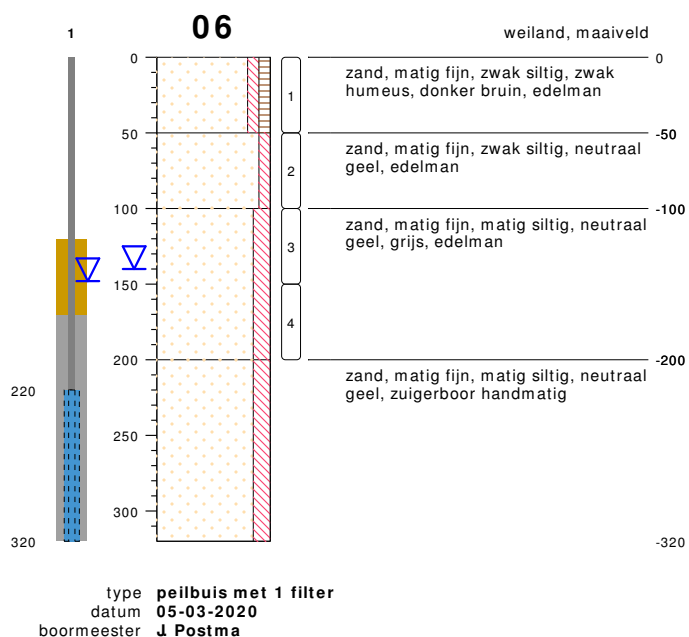
bodemprofielen schaal 1:50

In het veld zijn de fysische bodemeigenschappen per monsterpunt en bodemlaag beschreven. De beschrijvingen van de bodemprofielen zijn opgenomen in bijlage 2, en samengevat in tabel 5.

<i>traject (m-mv)</i>	<i>hoofdnaam</i>	<i>toevoeging</i>
0,0 ~ 0,08	klinker/ gras	
0,08 ~ 0,5	zand, matig fijn	zwak tot matig siltig, zwak tot matig humeus
0,5 ~ 3,2	zand, matig fijn	matig siltig
grondwaterstand: circa 1,5 m-mv

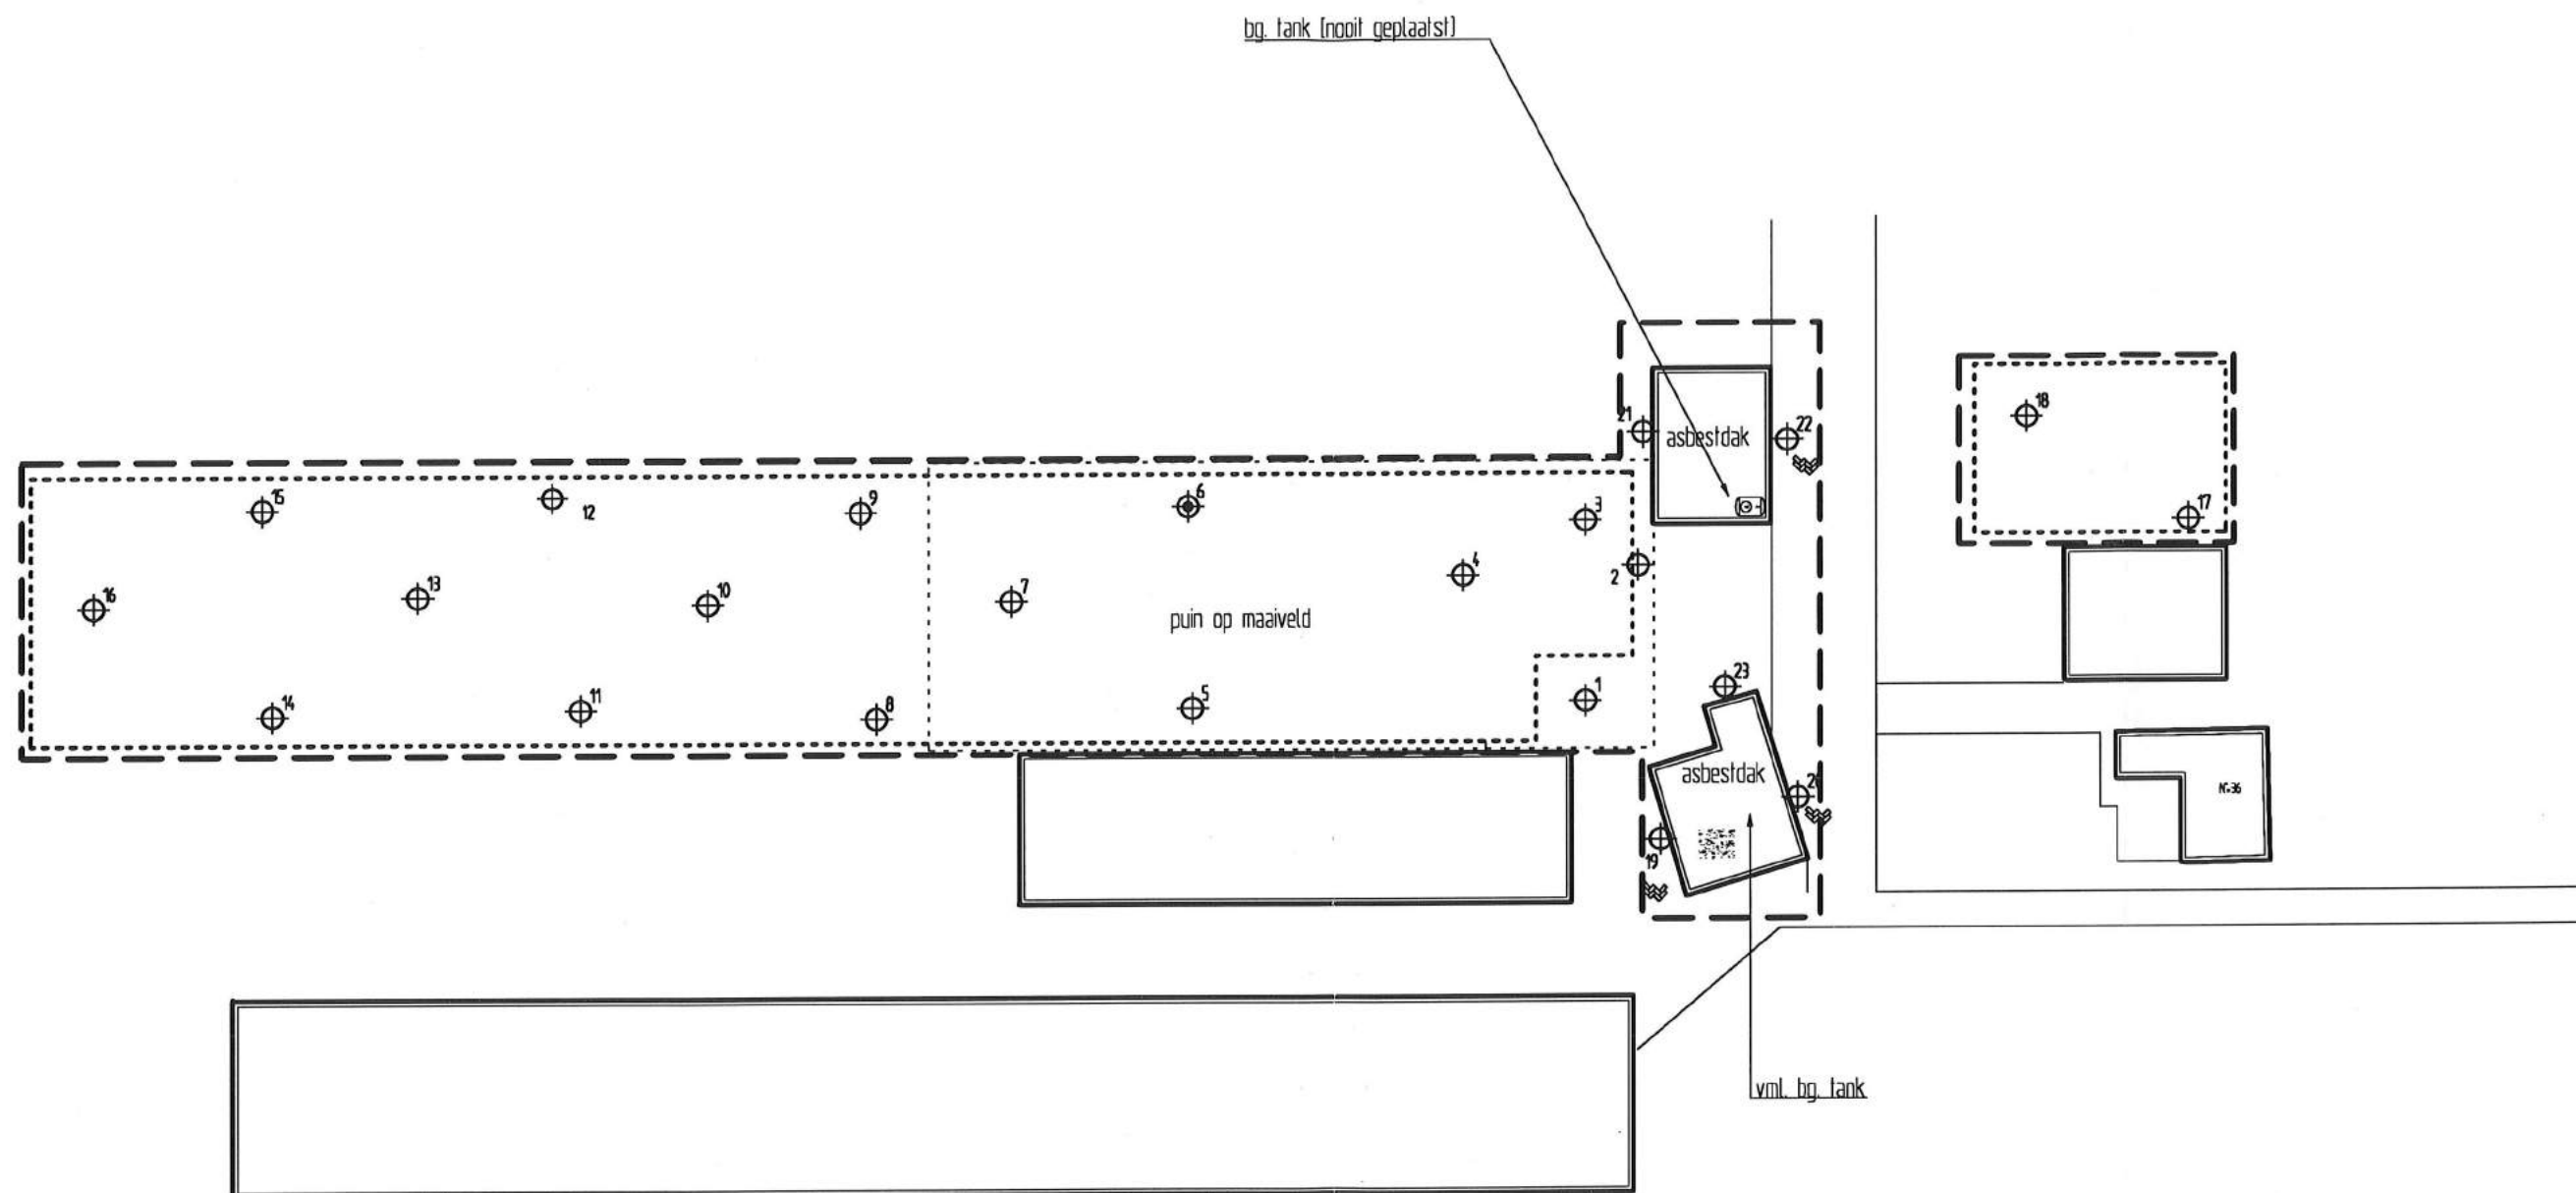
TEKENING 1-1

Het veldonderzoek is uitgevoerd op 3 en 13 maart 2020, door de gecertificeerde medewerkers dhr. J. Postma en dhr. K. Hemme van Hunneman Milieu-Advies Raalte BV. Voor het verkennd bodemonderzoek zijn 23 handboringen uitgevoerd (1 t/m 23), waarvan 1 boring is afgewerkt als peilbuis. De maximale boordiepte bedraagt 3,2 m-mv.

Voor het verkennd asbestonderzoek zijn de monsterpunten 1 t/m 7 en 19 t/m 23 uit het verkennd bodemonderzoek handmatig gegraven tot maximaal 0,5 m-mv, met een minimale oppervlakte van 0,09 m² (30 x 30 cm). De monsterpunten zijn met behulp van een grondboor (diameter 12 cm) doorgezet tot de onderliggende/ongerode bodemlaag. De opgegraven grond is uitgespreid over een zeef, met een maaswijdte van 20 mm. Het achterblijvende residu op de zeef is geïnspecteerd op de aanwezigheid van asbestverdacht materiaal en afval- en puinrestanten. Van de uitgezeefde grond zijn mengmonsters samengesteld van de drupzone (0,0-0,2 m-mv) en/of actuele contactzone (0,0-0,5 m-mv), voor de analytische bepaling van asbest in grond.

In bijlage 5 zijn de monsternamemodellen asbest opgenomen. Voor de situatie van de monsterpunten en de peilbuis verwijzen wij naar tekening 1-1.

Situatie met monsterpunten en peilbuis
