PROJECTGEBONDEN RISICOANALYSE

Locatie Oude Zuivelfabriek
Stationsweg 18 te Colmschate, Deventer (Ov)

*Projectnummer Leemans:
S2018.109*

*Opdrachtgever:
Jansen de Jong
Projectontwikkeling B.V.
Hengelo*

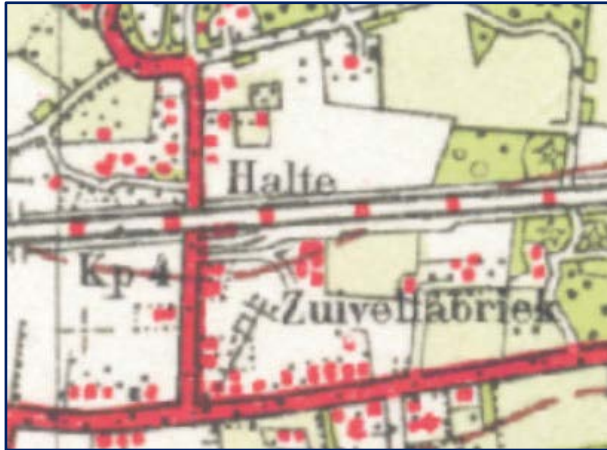
In 1940 was het projectgebied een relatief landelijk gebied, gelegen bij de spoorweghalte direct noord van het buurtschap Colmschate.

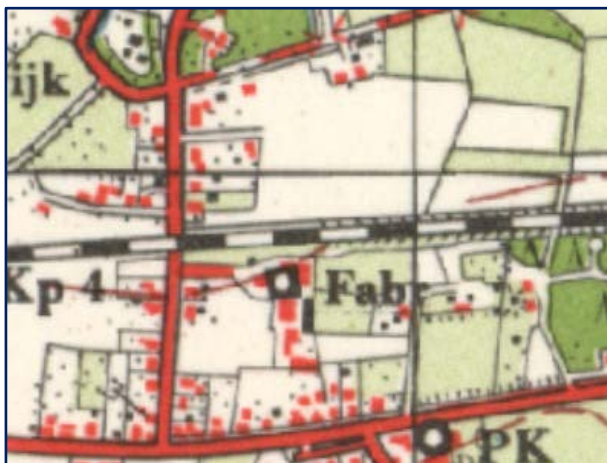
In 1957 is uitbreiding van bebouwing aan de zuidzijde van de zuivelfabriek zichtbaar.

In het projectgebied staat de voormalige zuivelfabriek die is gebouwd in 1906. Uit informatie op de website <http://topotijdreis.nl/> blijkt dat aan de zuidzijde van de fabriek in de jaren 50 en 60 uitbreiding heeft plaatsgevonden. Eind jaren 90 is deze uitbreiding weer gesloopt en ontstaat de huidige situatie. Het is aannemelijk dat bij deze uitbreiding bodemroering plaatsgevonden tot circa 2,0 meter –mv tot op een afstand van tenminste 1,0 meter buiten de realisatiegrens.

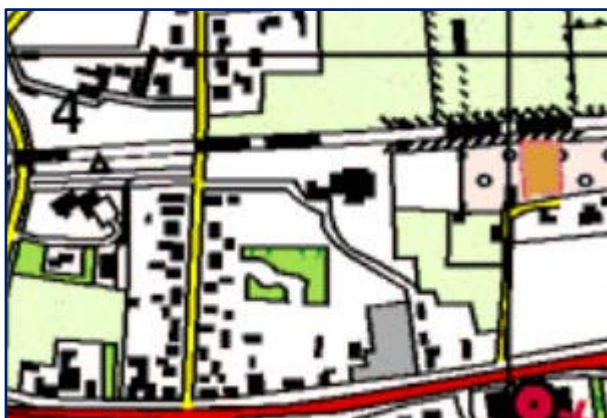
In 1997 is uitbreiding van bebouwing aan de zuidzijde van de zuivelfabriek gesloopt. Daarmee is tevens de huidige situatie bereikt.

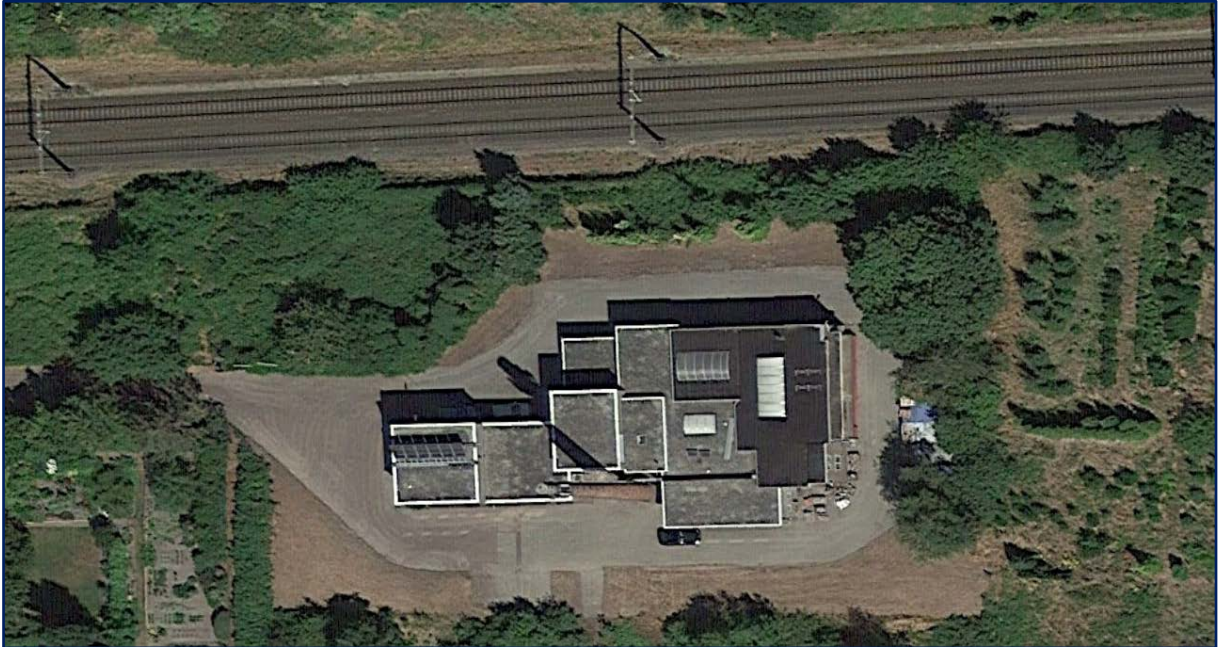
Op onderstaande luchtopname is de huidige situatie van het projectgebied en omgeving weergegeven.

Afbeelding 2: Huidige situatie projectgebied.

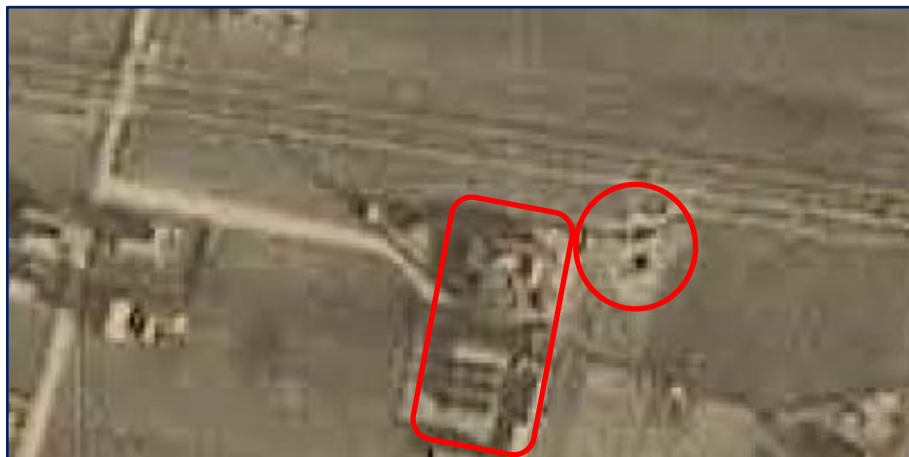
Luchtfoto 4/2055-4038 van 21-03-1945 geeft het projectgebied en de wijde omgeving weer. Leemans heeft deze luchtfoto verworven en geanalyseerd. Deze luchtfoto is bijgevoegd als bijlage 04.1. Na de analyse komt Leemans tot de volgende conclusie. Direct oost van de zuivelfabriek en direct zuid van de spoorlijn zijn twee kraters van gedetoneerde bommen zichtbaar. Een uitsnede van deze luchtfoto is hieronder ingevoegd.

Afbeelding 3: In de rode rechthoek de zuivelfabriek. In de rode cirkel de bomkraters.

Er zijn geen vermeldingen van andere luchtaanvallen in het projectgebied en in de directe omgeving daarvan ná 21-10-1944. Hieruit volgt dat de twee kraters op luchtfoto 4/2055-4038 van 21-03-1945 afkomstig zijn van de twee gedetoneerde bommen als genoemd in markering 0157-151. Daaruit volgt dat er geen gevaarstelling meer bestaat uit deze markering.

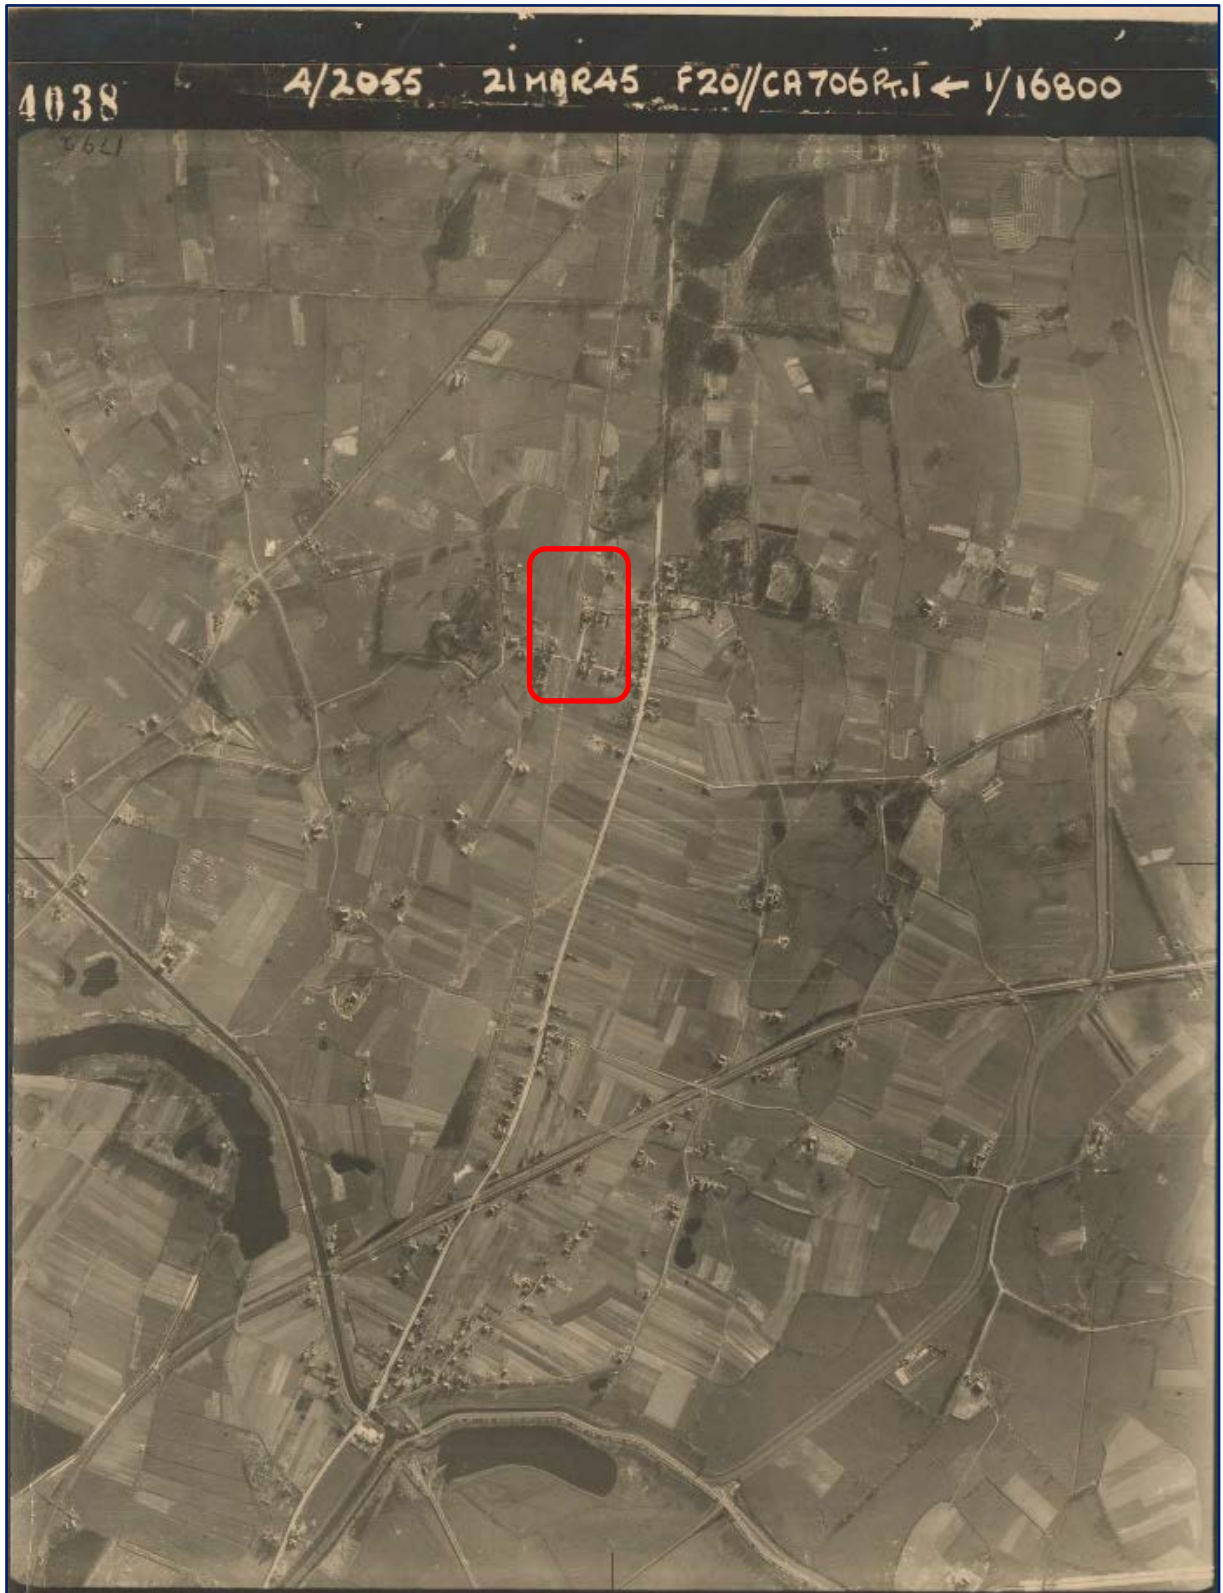
BIJLAGE 04.1 Luchtfoto 4/2055-4038 van 21-03-1945

Afbeelding 4: Het projectgebied is gelegen in de rode rechthoek.
