VERKENNEND BODEMONDERZOEK CONFORM NEN 5740

Locatie : Prinses Beatrixweg 8 te Schalkhaar
Opdrachtgever : Property Services Nederland Holding B.V.
Projectnummer : 25.20.00646.1
Datum : 18 februari 2021
-definitief-

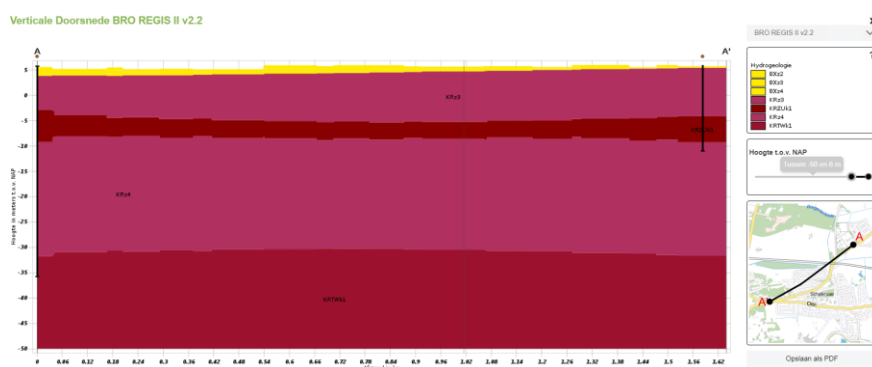
Figuur 1 Verticale doorsnede van de lithostratigrafie. De locatie ligt op 1,0 km vanaf punt A

Toelichting legendacode: Letters 1-2 = Laagcode; Letter 3 = Dominante textuur; Cijfer = Eenheidsnummer

Laag-nummer	Van [m+NAP]	Tot [m+NAP]	Naam	Code	Bodemkundige samenstelling
1	5	3	Formatie van Boxtel	BX	Zand, matig fijn tot matig grof, zwak siltig, kalkloos tot kalkhoudend
2	3	-5	Formatie van Kreftenheye	KR	Zand, matig grof tot uiterst grof, kalkhoudend
3	-5	-9	Formatie van Kreftenheye	KR	Klei, zwak siltig tot zandig, kalkloos tot kalkhoudend
4	-9	-31	Formatie van Kreftenheye	KR	Zand, matig grof tot uiterst grof, kalkhoudend
5	-31	-50	Formatie van Kreftenheye	KR	Klei, zwak siltig tot zandig, kalkloos tot kalkhoudend
