Verkennend bodem- en asbestonderzoek Kolkmansweg 5 te Schalkhaar

13 oktober 2020

Titel	Verkennend bodem- en asbestonderzoek Kolkmansweg 5 te Schalkhaar
Opdrachtgever	Gemeente Deventer
Projectleider	Erik Vonkeman
Auteur(s)	Manon van Rossum en Stefan Kasemier
Tweede lezer	Teun Nijenkamp
Uitvoering meet- en inspectiewerk	Dries (H.) Nakken en Jan (J.M.A.) Bouwmeester (certificaatnummer K54913)
Projectnummer	1276492
Aantal pagina's	17
Datum	13 oktober 2020
Handtekening	Ontbreekt in verband met digitale verwerking. Dit rapport is aantoonbaar vrijgegeven.

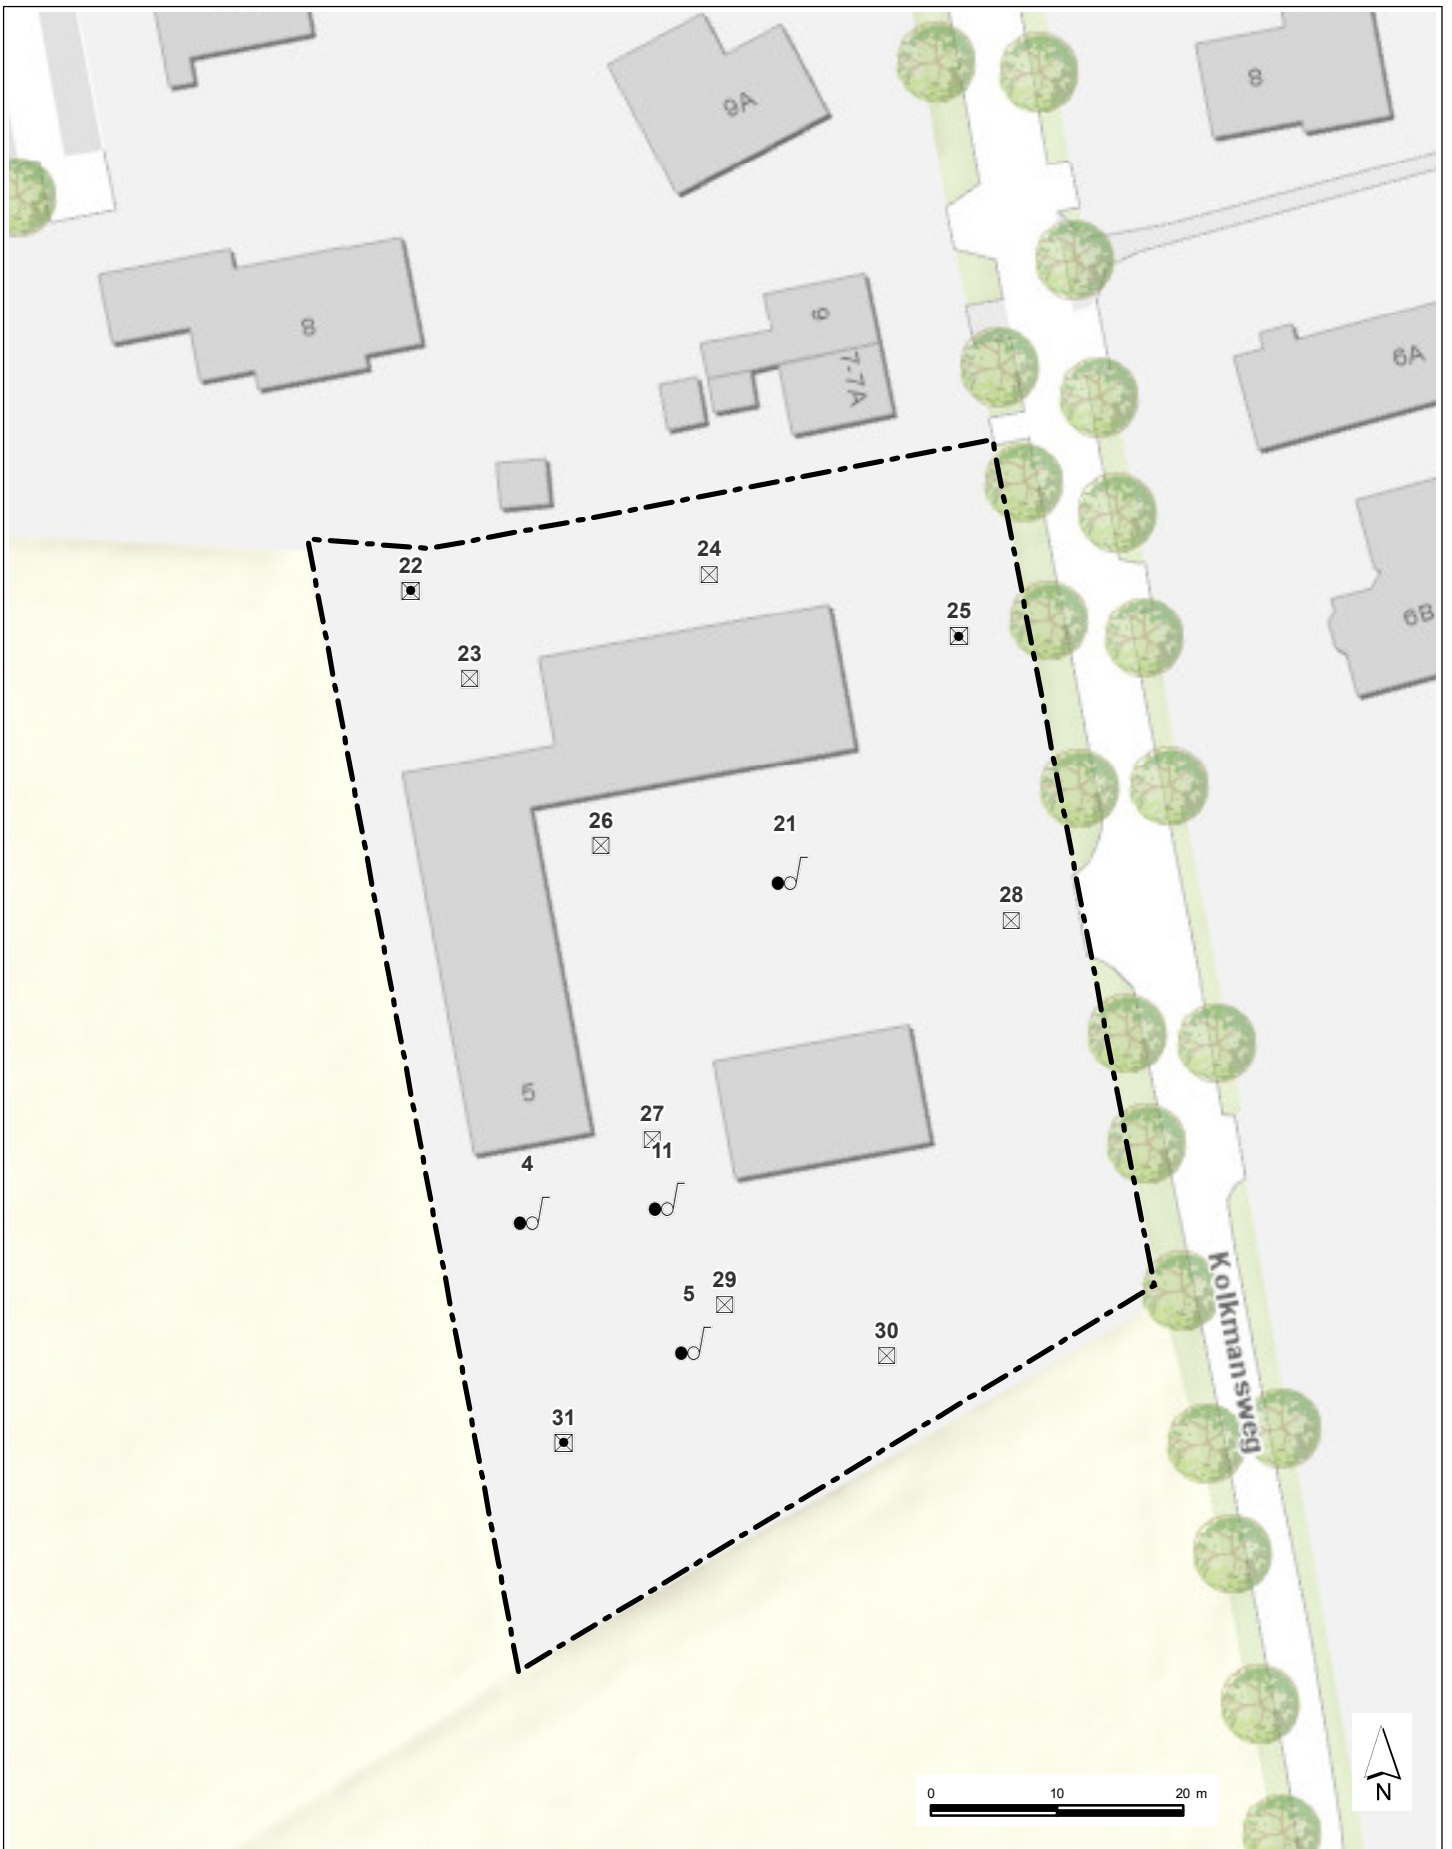
Kaart situering monsternemingspunten

- ☒ AsbestGat - - - Locatiegrens
- ☒ Asbestgat / Boring
- Peilbuis

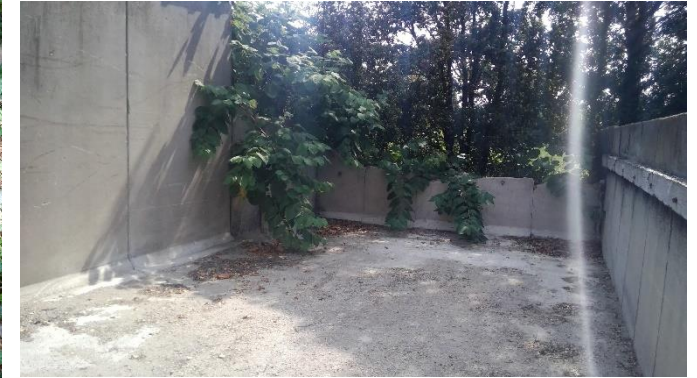
Foto 3: Zuiden terrein ter hoogte van monsterpunten 30-31
(vermoedelijk Japanse Duizendknoop aanwezig)
