# Aanvulling Bomen Effect Analyse

Gorsselseweg, Bathmen

25 april 2025

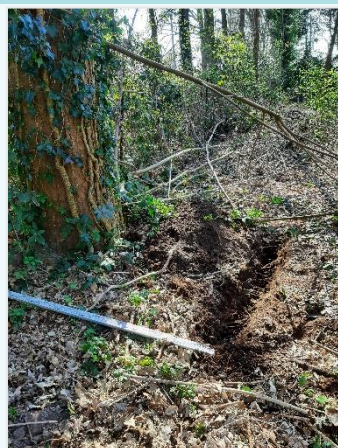
Tot 10 cm onder maaiveld is extensieve fijne beworteling aangetroffen. Tussen 10 en 30 cm beneden maaiveld zijn intensieve fijne wortels, 4 dunne wortels en 1 dikke wortel (met een diameter van 6 cm) aangetroffen.

**Profielsleuf (overzicht)**  
Gegraven op 1, 5 meter  
afstand van de boom.

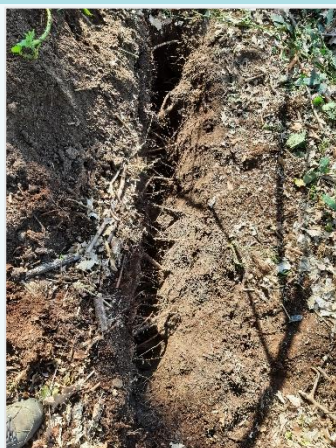
**Profielsleuf**  
Tussen 10 en 30 cm  
intensief pakket wortels.

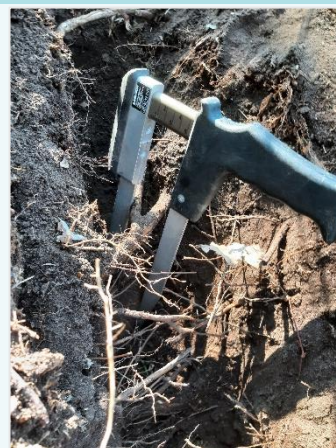
**Profielsleuf (detail)**  
Intensieve beworteling.  
Dikke wortel met diameter  
van 6 cm op 20 cm  
diepte.

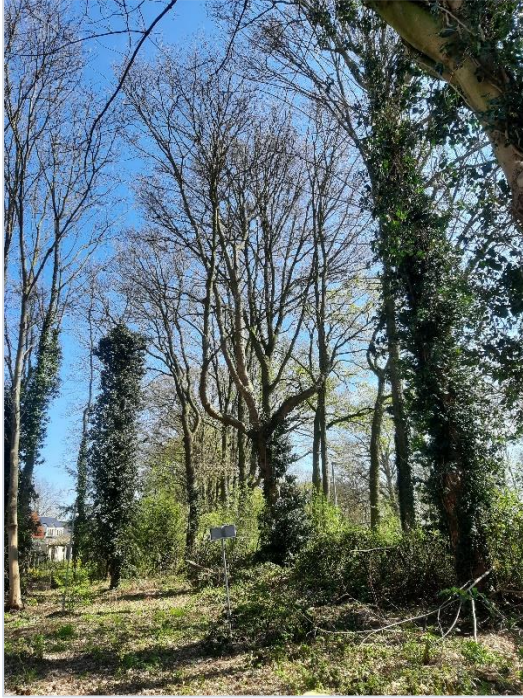
De kroon is op kaart in de BEA van 3 juli te breed weergegeven. De werkelijke kroon valt buiten de contour van de nieuwbouw en het is de verwachting dat de boom niet veel meer zal groeien (zie afbeelding 1).

Afbeelding 1. Boom 19 heeft een smalle kroon.

Boom 19 is in te passen wanneer het pad 1 meter in noordelijke richting wordt verplaatst en gebruik wordt gemaakt van het bestaande zandbed als fundering. De kroon van deze boom is niet conflicterend met de toekomstige nieuwbouw (zie afbeelding 1).

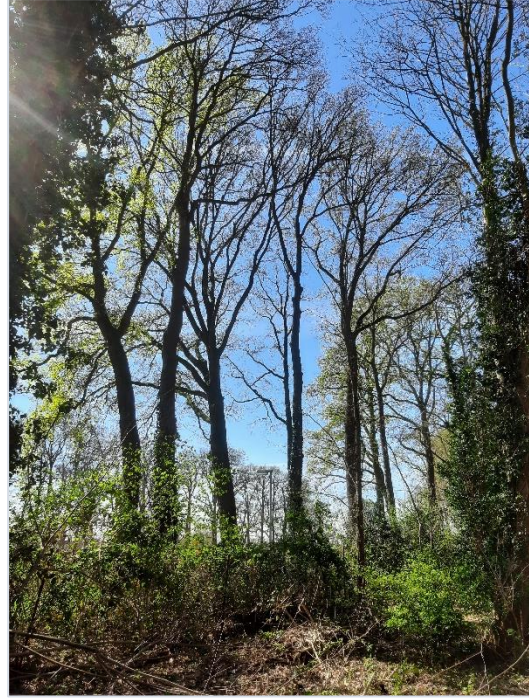
De kronen van de zomereiken zijn niet conflicterend met de aanleg van huizenblok B. De zomereiken op de Schipbeek zijn hoog opgekroond; minimaal 10 meter takvrije stam (zie *afbeelding 2*). Het betreft bomen met een kroondiameter van maximaal 12 meter. De takken hangen in de huidige situatie niet over de toekomstige bebouwing en dit zal in de toekomst ook niet tot knelpunten leiden.

Afbeelding 2 De zomereiken langs de Schipbeek zijn hoog opgekroond

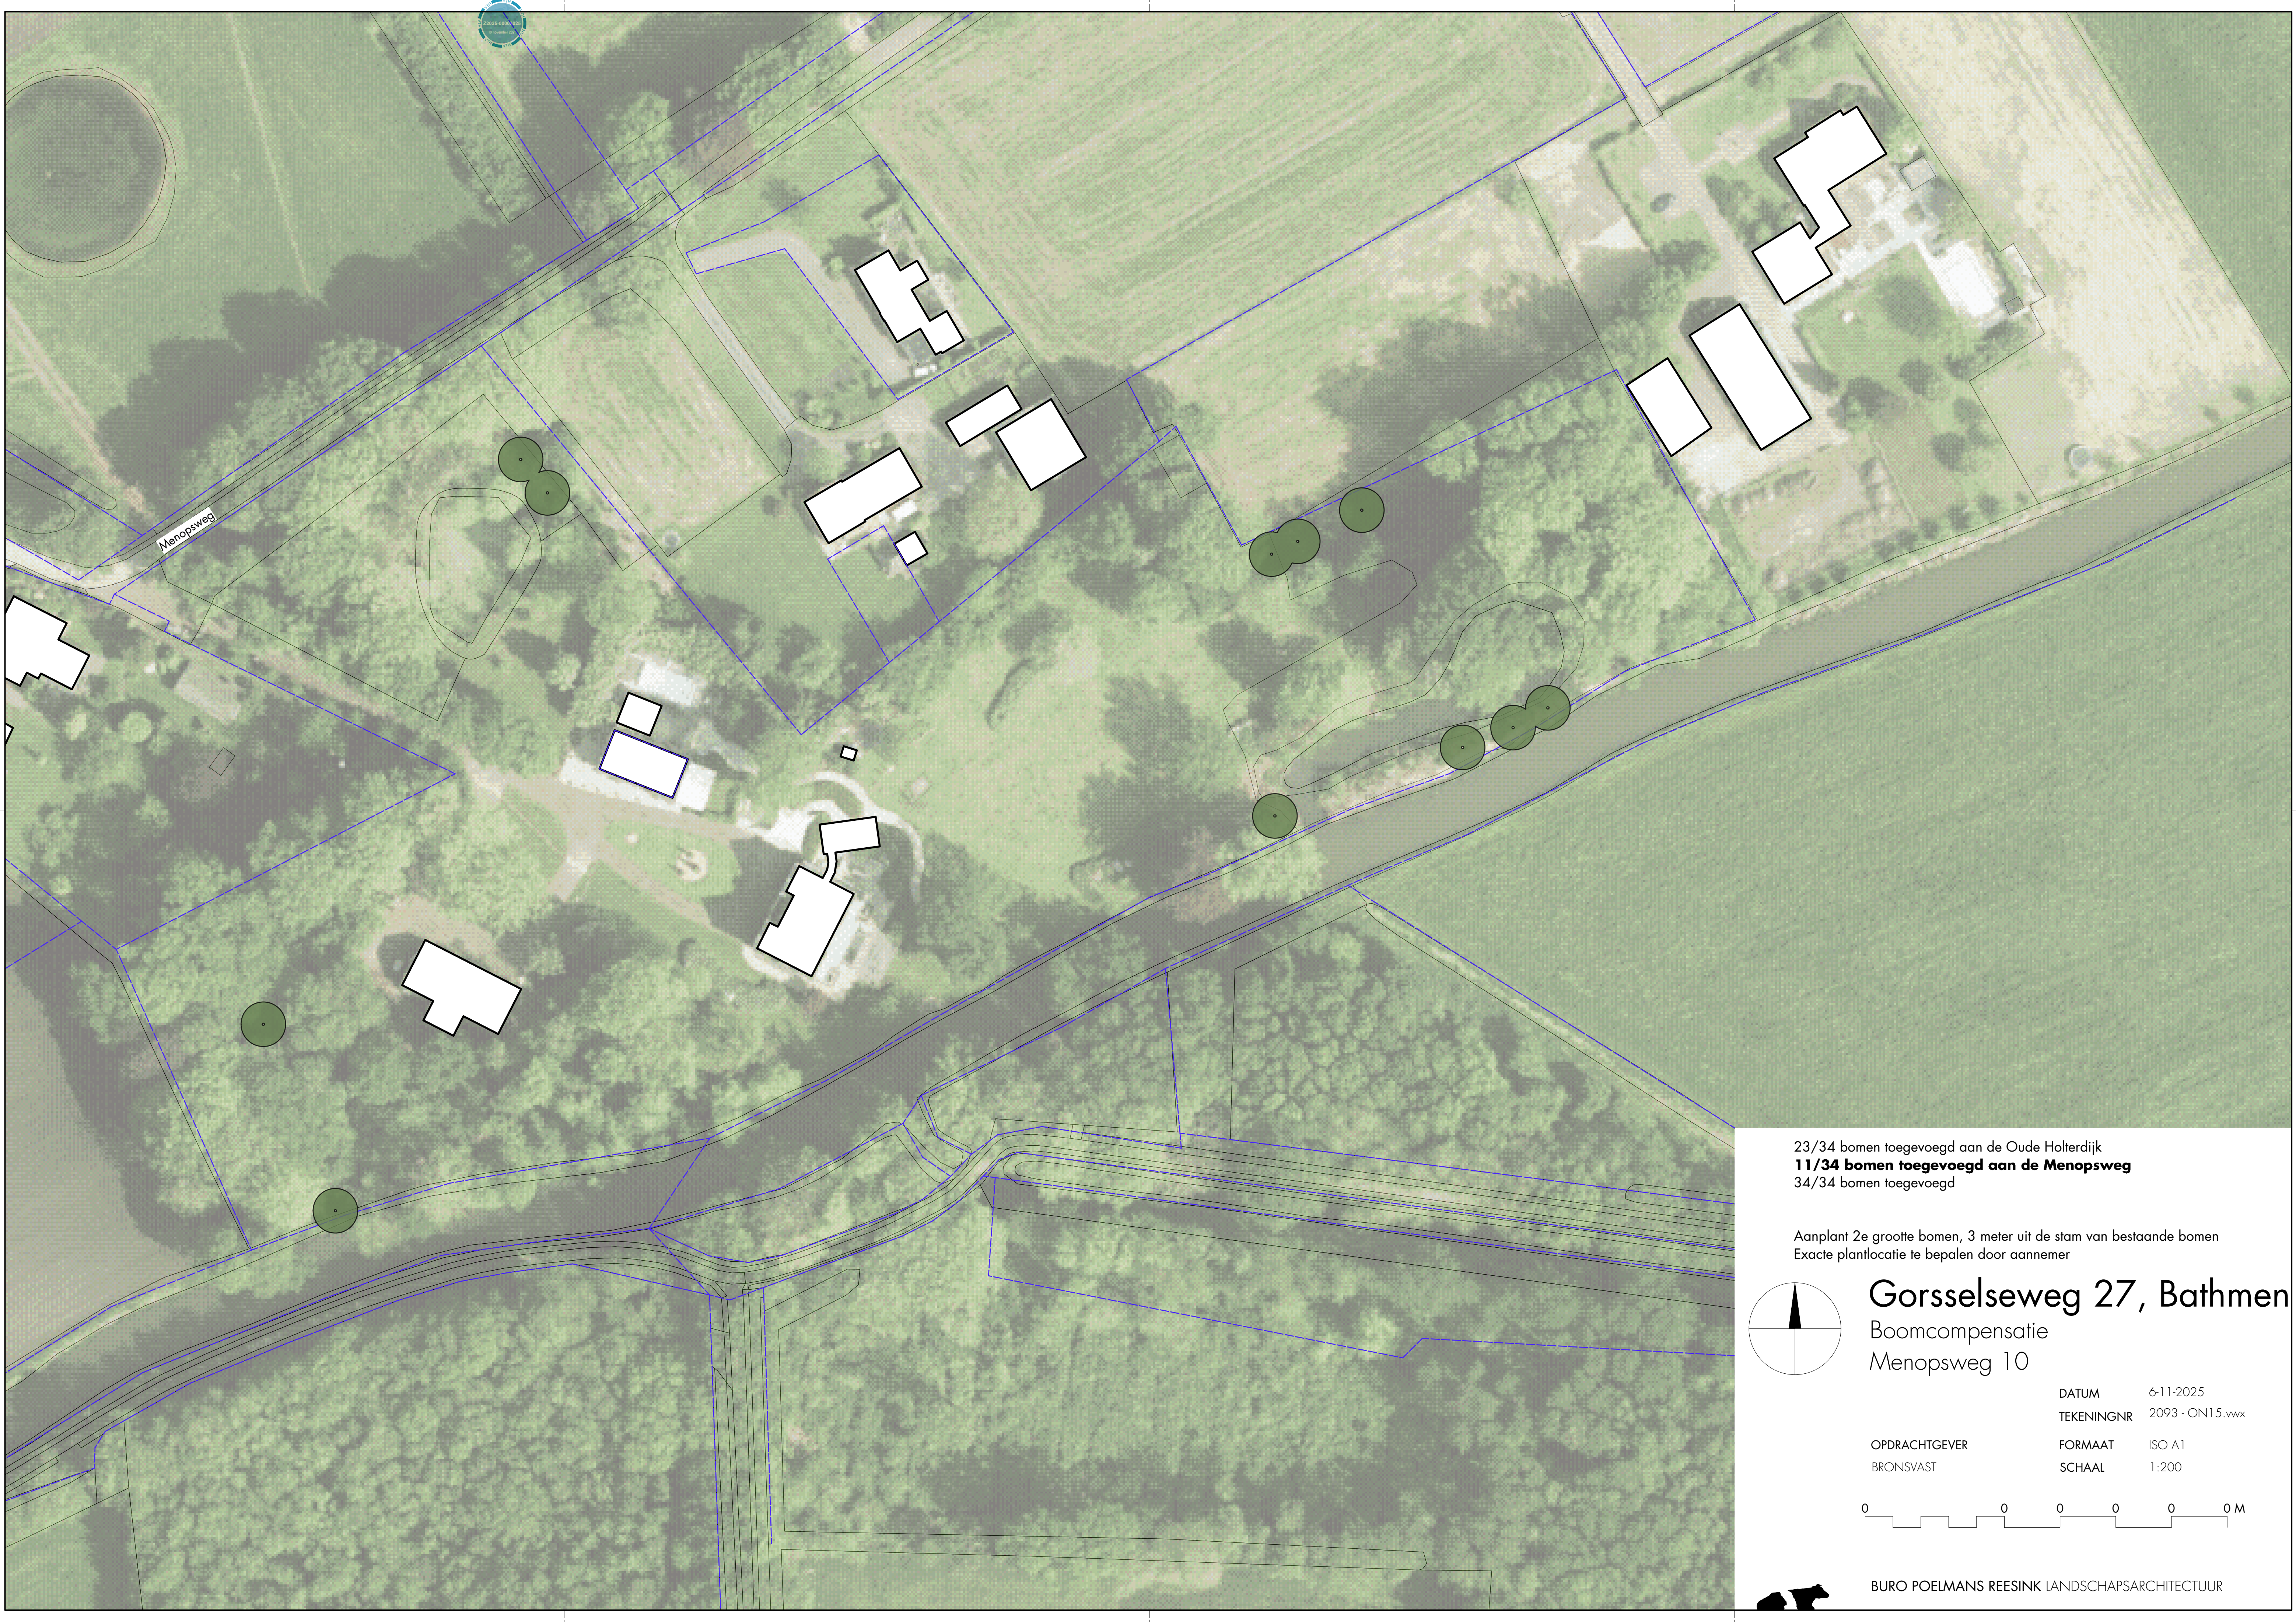
### Menopsweg 10

23/34 bomen toegevoegd aan de Oude Holterdijk  
**11/34 bomen toegevoegd aan de Menopsweg**  
34/34 bomen toegevoegd

Aanplant 2e grootte bomen, 3 meter uit de stam van bestaande bomen  
Exacte plantlocatie te bepalen door aannemer

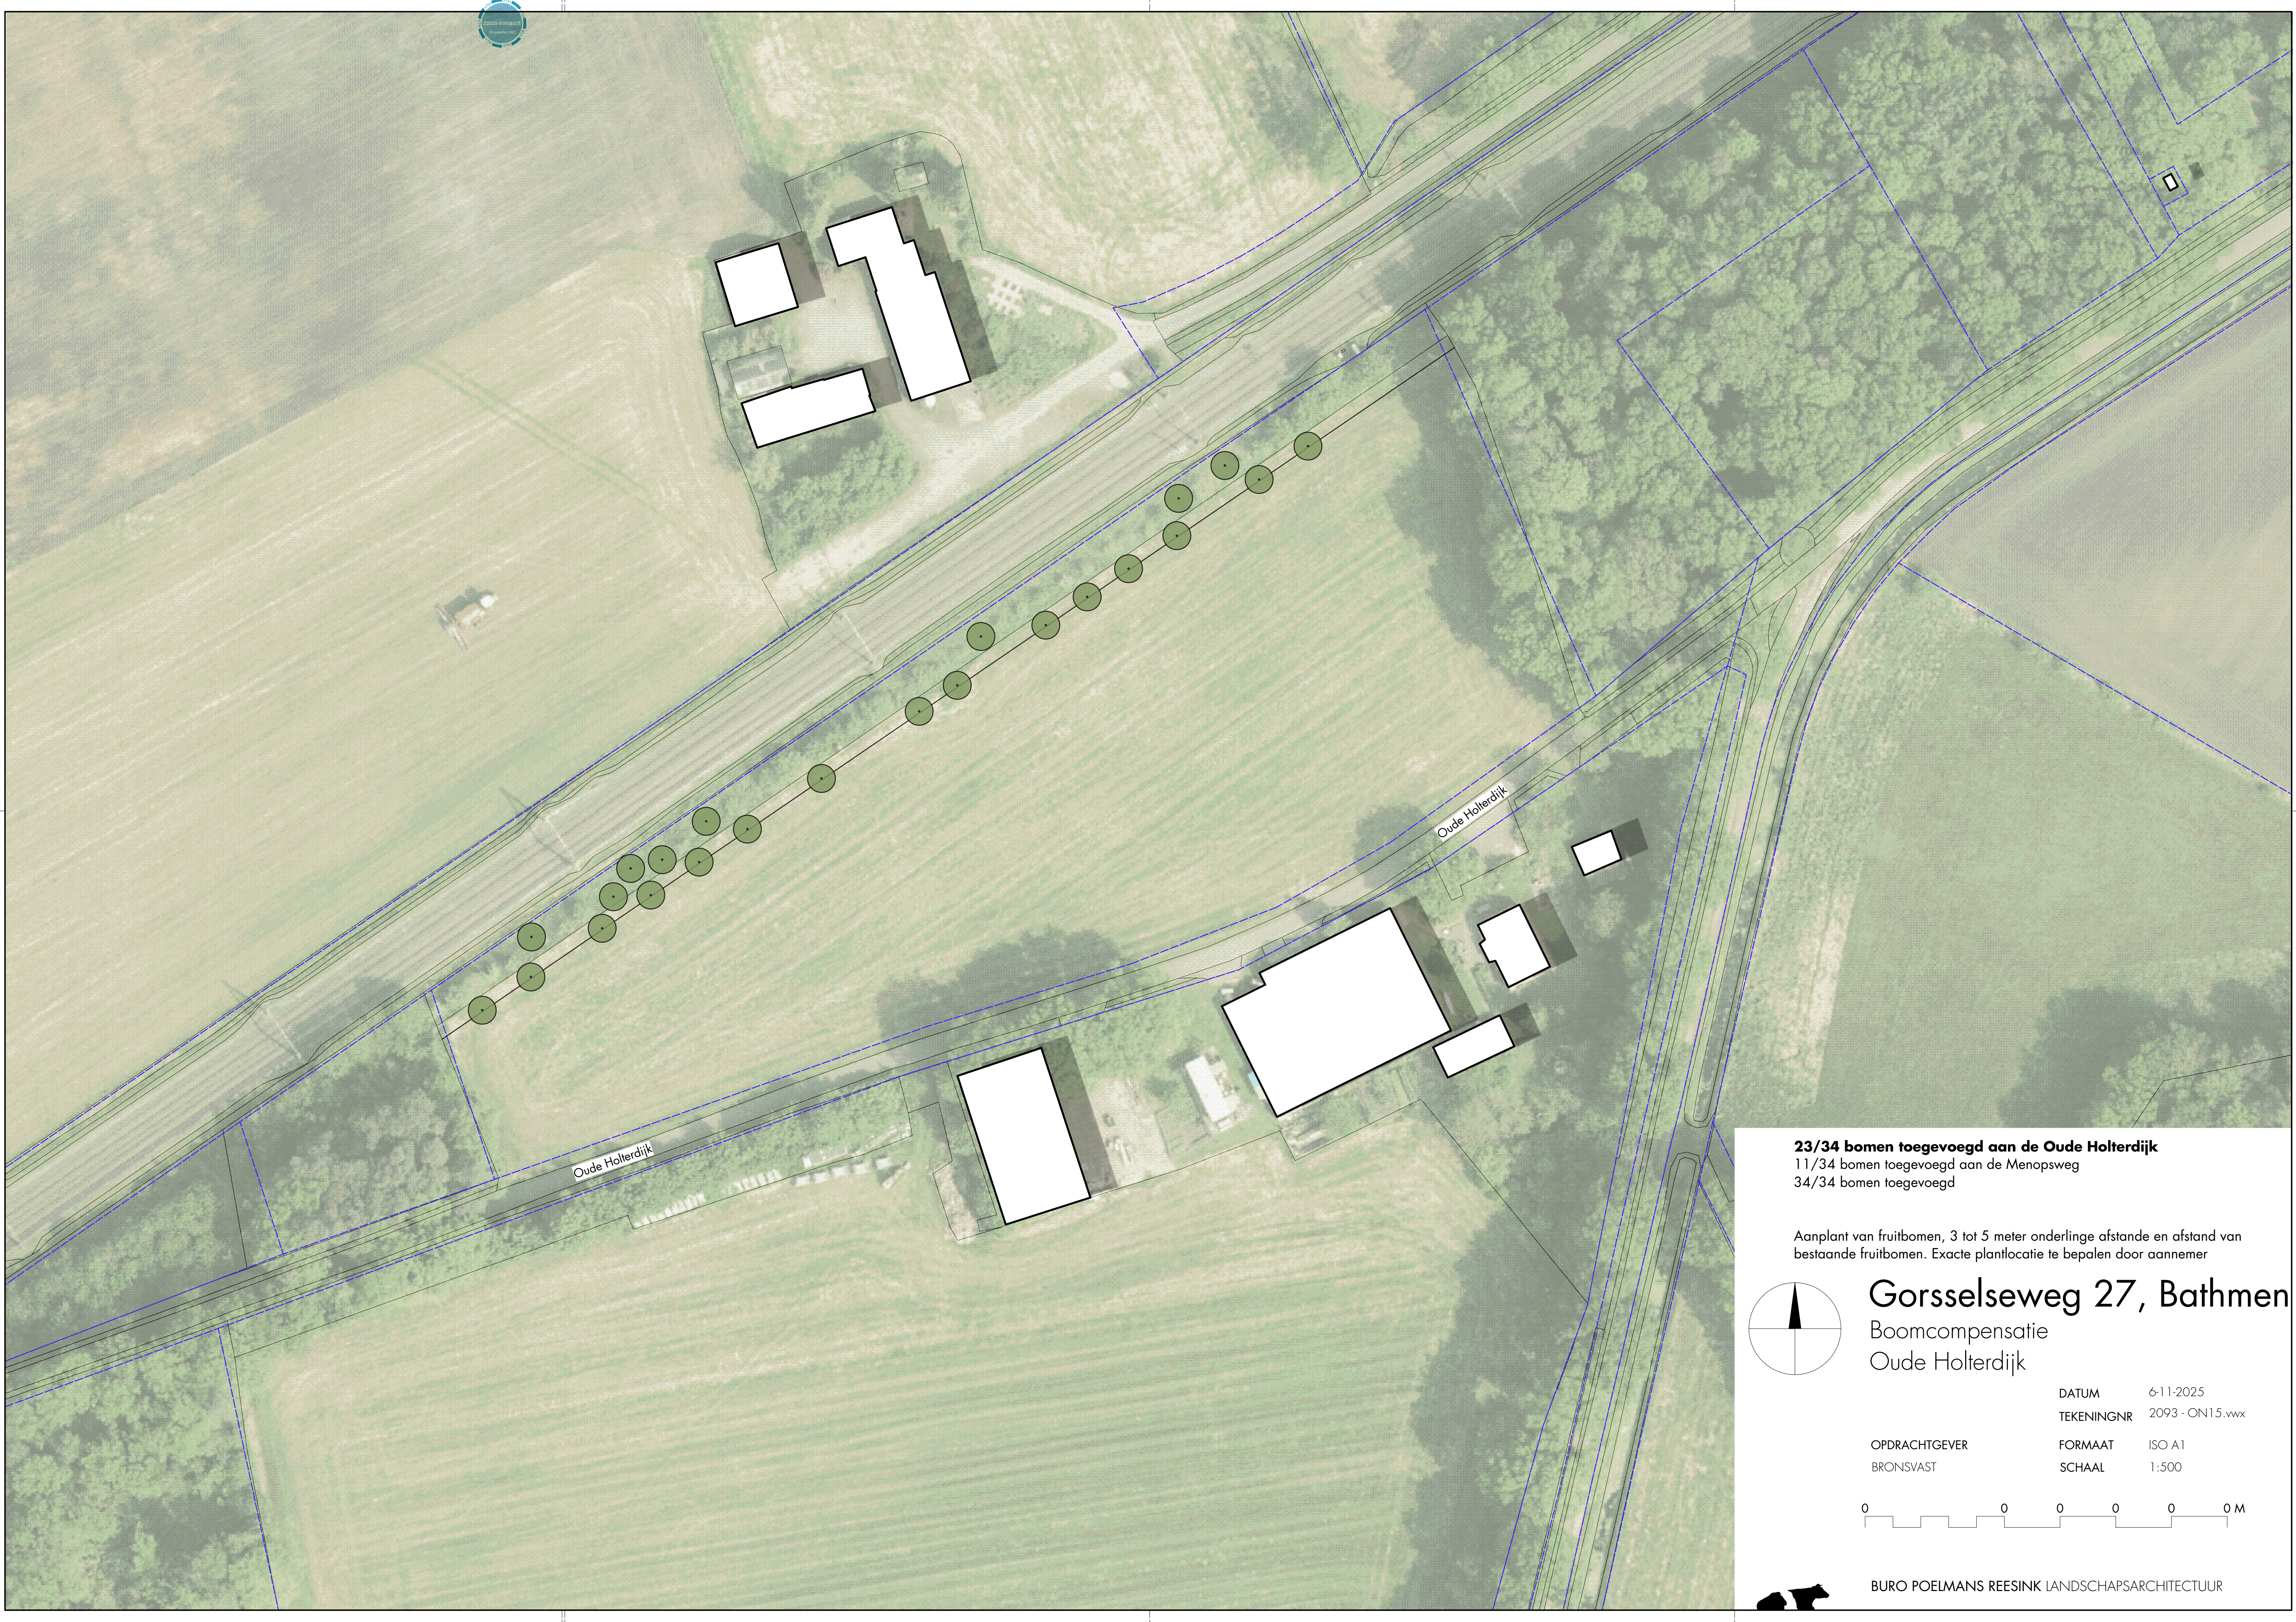
### Oude Holterdijk

**23/34 bomen toegevoegd aan de Oude Holterdijk**  
11/34 bomen toegevoegd aan de Menopsweg  
34/34 bomen toegevoegd

Aanplant van fruitbomen, 3 tot 5 meter onderlinge afstande en afstand van  
bestaande fruitbomen. Exacte plantlocatie te bepalen door aannemer
