Betreft
Toetsing flora en fauna Schiphorsterweg 4 & Klinkerweg 2 Okkenbroek

Datum
02-10-2024 - 2^e versie

Inleiding

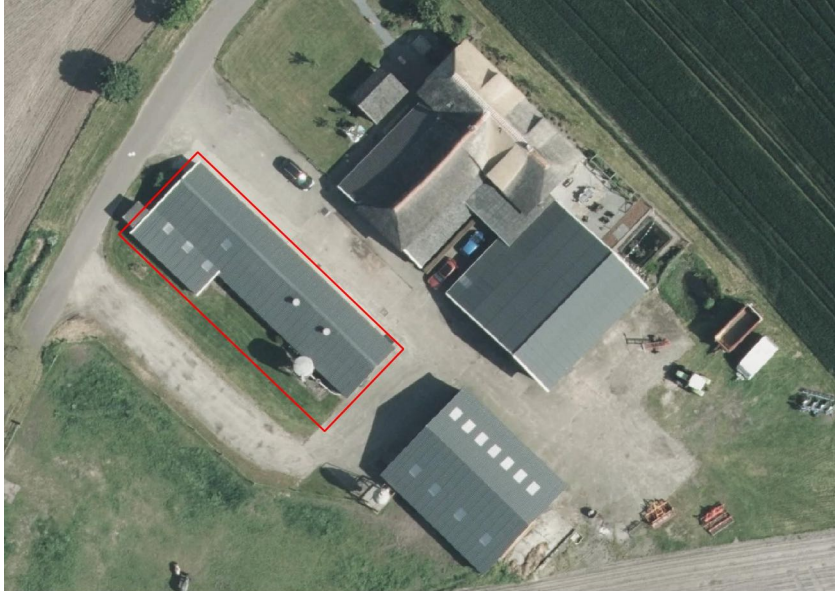
Figuur 2. Te slopen stal (rood) t.p.v. Schiphorsterweg 4.

Het plangebied wordt gevormd door een lage stal die in 1938 is gebouwd maar nadien verscheidene malen is aangepast. De stal staat al enige jaren leeg. Het gebouw heeft gevels van metselwerk, hout of damwandprofielen. Een spouw ontbreekt. Het dak is gedekt met golfplaten, de windveren bestaan uit metalen profielen. Onder het dak is geen beschot aanwezig. Rond de stal is het terrein bestraat of

begroeid met grasland. Het gebouw wordt gesloopt als compensatie voor de uitbreiding van Klinkerweg 2.

De aanwezigheid van broedsels van vogels zonder vaste nestplaatsen is in toekomstige broedseizoenen niet uit te sluiten. Bij sloop in het broedseizoen is verstoring van nesten en sterfte mogelijk. Dit is verboden volgens het Besluit Activiteiten Leefomgeving (Bal. art. 11.37). Deze werkzaamheden dienen buiten het broedseizoen plaats te vinden, dat wil zeggen buiten de periode 1 maart - 1 augustus tenzij een controle uitwijst dat geen broedsels aanwezig zijn.

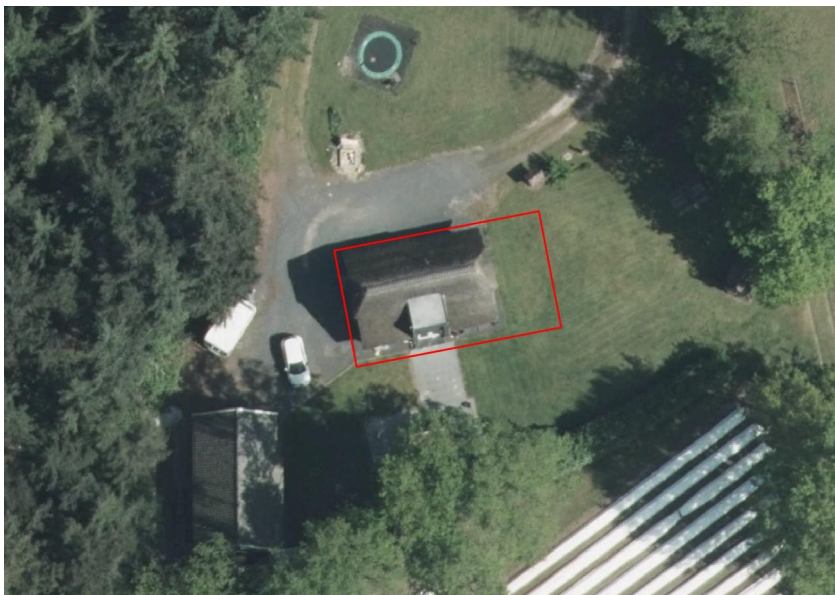
Figuur 3. Uit te breiden woning (rood) t.p.v. Klinkerweg 2.

Het plangebied wordt gevormd door een woning uit 2013. De gevels zijn gemetseld en het dak is gedekt met riet. Op grond van het bouwjaar en de aanwezigheid van gevelventilatie is een spouw aanwezig bestaande uit een luchtspouw bij het buitenblad en een laag isolatie tegen het binnenblad. Het gebouw wordt in oostelijke richting verlengd waarbij de huidige oostelijke kopgevel uit wordt gebroken. De locatie van de uitbreiding wordt gevormd door gazon.

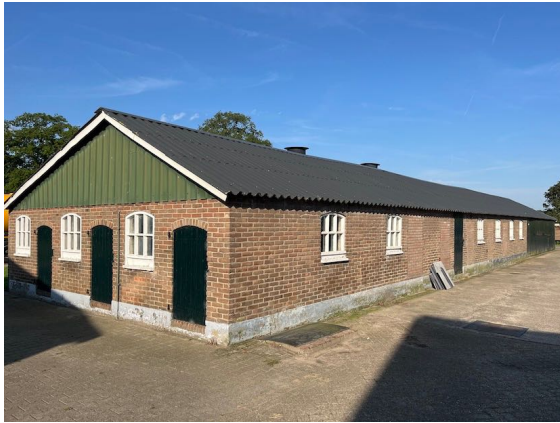
Figuur 4. Aanzien van de stal t.p.v. de Schiphorsterweg.

Het gebouw is geheel enkelwandig en verborgen ruimten ontbreken. De windveren zijn van metaal vervaardigd en zijn op damwandprofielen van de gevel bevestigd. De locatie is niet geschikt als verblijfplaats voor vleermuizen. Vanwege de openheid van het erf en de omgeving, en de kleine schaal van het plan is een negatief effect op vlieg- en foerageroutes uitgesloten.

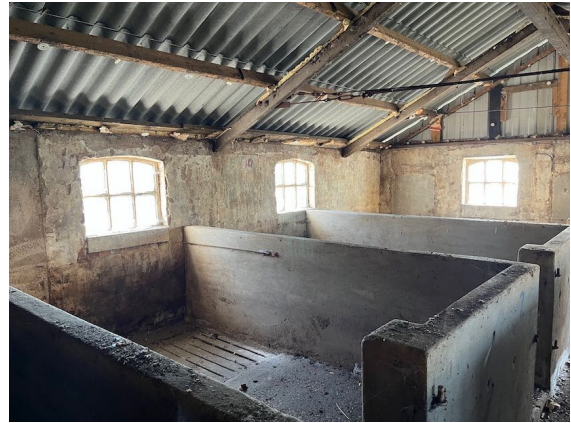
Figuur 5. Binnenzijde van de stal.

Het gebouw is geheel enkelwandig en verborgen ruimten ontbreken. De locatie is niet geschikt als verblijfplaats voor steenmarter en in de stal zijn geen sporen van gebruik gevonden. Rond de stal zijn geen zoogdieren of sporen van zoogdieren aangetroffen.

Het gebouw is nauwelijks geschikt voor vogels omdat de constructie enkelwandig is. Een beperkt aantal soorten zonder vaste nestplaatsen kan op half-besloten plaatsen op open plaatsen tot broeden komen, bijvoorbeeld holenduif of witte kwikstaart. De constructie aan de binnenzijde is zeer open en er zijn geen oude nesten aangetroffen. In toekomstige broedseizoenen zijn nesten van algemene soorten niet uit te sluiten.

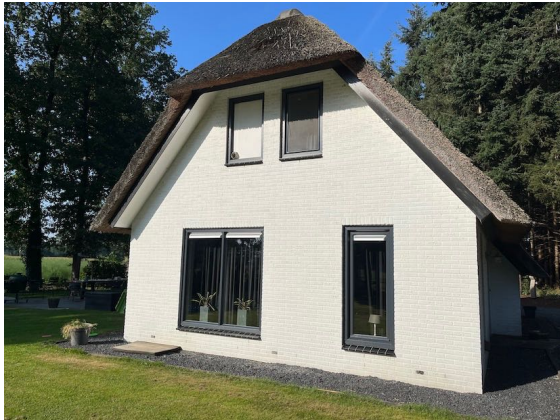
Figuur 6. Oostgevel van de woning aan de Klinkerweg.

Het gebouw is zeer gesloten gebouwd. Alle ventilatieopeningen in de gevel zijn voorzien van roosters of bijenbekjes. De daklijsten zitten vrijwel naadloos op de gevel. De rieten dakbedekking verkeert in goede staat en sluit naadloos aan op de onderlijsten. De nok is dichtgesmeerd. De naad tussen de kunststofkozijnen en de gevel is afdicht met een rubberrand. De locatie is niet geschikt als verblijfplaats voor vleermuizen. Het is uitgesloten dat een kleine uitbreiding van een woning van invloed is op vlieg- en foerageroutes.

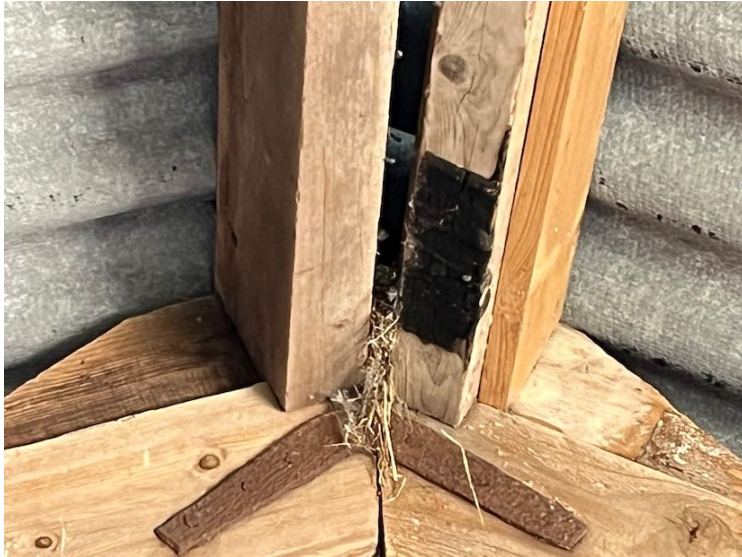
De nok wordt gevormd door twee parallel lopende balken in v-vorm. Op twee plaatsen in de v zijn restanten van vermoedelijke huismussennesten aangetroffen, bestaande uit hooi en donsveertjes van kippen. Het betreffen oude nesten op basis van de uiteengevallen structuur, het ontbreken van vers nestmateriaal en het gegeven dat het dak inclusief recentelijk is vernieuwd waarbij ook de isolatieplaten

zijn verwijderd. Het broeden van huismussen in de stal in de huidige staat is niet te verwachten omdat de stal geen besloten ruimten meer bezit en geen vee meer op het erf aanwezig is dat een voedselbron vormt voor huismussen, met name het verdwijnen van de kippenren (en kippenvoer) in de stal is in dit verband van belang.

Figuur 8. Oud nest van vermoedelijk huismussen tussen de nokbalken van de stal.
