Onderwerp: **milieukundig vooronderzoek volgens NEN-5725
Klinkenweg 2 te Okkenbroek**
Projectnummer: **24-M11356**
Opdrachtgever: **BJZ.nu BV**
Datum: **19-08-2024**

onderwerp	milieukundig vooronderzoek volgens NEN-5725 Klinkenweg 2 te Okkenbroek
datum	19 augustus 2024
projectnummer	24-M11356-02
in opdracht van	BJZ.nu BV Dokter van Wiechenweg 2 8025BZ Zwolle
uitgevoerd door	Sigma Geo- & Milieutechniek B.V. Phileas Foggstraat 153 7825 AW Emmen tel: (0591) 659128

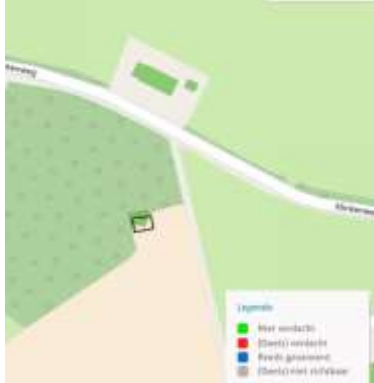
<p><i>figuur 2: Asbestdakenkaart provincie Overijssel</i></p> <p>De aanwezigheid van asbesthoudend materiaal elders in de bestaande bebouwing is niet uit te sluiten (in dit onderzoek niet onderzocht).</p> <p>Er is geen informatie bekend omtrent de evt. aanwezigheid van asbest in de bodem t.p.v. het plangebied.</p> <p>In algemene zin wordt gesteld dat puinlagen en/of grondlagen waarin bijmenging van puin en/of ander sloopafval voorkomt worden verdacht voor aanwezigheid van asbest.</p> <p>Er bestaat altijd de mogelijkheid dat asbest (afval/puin) ed. is begraven. Op voorhand is hiervan geen informatie bekend.</p>
