Onderwerp: **milieukundig vooronderzoek volgens NEN-5725
Schiphorsterweg 4 te Okkenbroek**
Projectnummer: **24-M11356-01**
Opdrachtgever: **BJZ.nu BV**
Datum: **19-08-2024**

onderwerp	milieukundig vooronderzoek volgens NEN-5725 Schiphorsterweg 4 te Okkenbroek
datum	19 augustus 2024
projectnummer	24-M11356-01
in opdracht van	BJZ.nu BV Dokter van Wiechenweg 2 8025BZ Zwolle
uitgevoerd door	Sigma Geo- & Milieutechniek B.V. Phileas Foggstraat 153 7825 AW Emmen tel: (0591) 659128

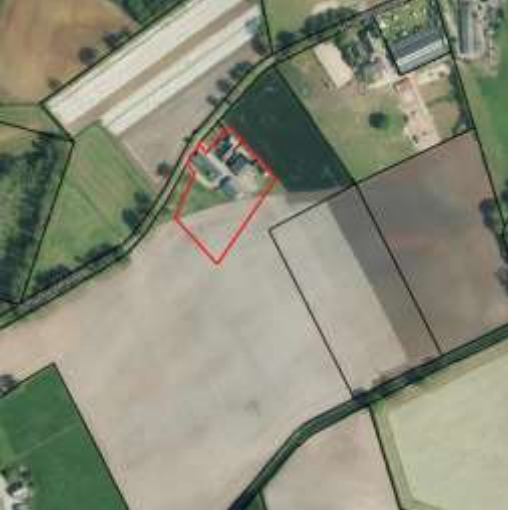
<i>figuur 1: onderzoekslocatie (rood omcirkeld)</i>
Plaats	Okkenbroek
Gemeente	Deventer
Topografisch overzicht	Zie bijlage 1
Coördinaten	X = 217.931 Y= 477.263
Kadastrale aanduiding	Gemeente Diepenveen, perceel sectie L nr. 388 (ged.)
Eigendomssituatie	Niet nagegaan.
Oppervlakte onderzoekslocatie	Ca. 5.000 m ² .
Algemene omschrijving	<p>De onderzoekslocatie betreft het adres Schiphorsterweg 4 te Okkenbroek.</p> <p>Op de onderzoekslocatie bevindt zich o.a. een boerderij met een aanliggende kapschuur. Ten zuiden van de bestaande boerderij bevindt zich een losstaande kapschuur en een te slopen varkensschuur.</p> <p>Verder bevindt zich achter de boerderij een gierkelder.</p> <p>Het onbebouwde deel van het erf behorende tot het plangebied is deels verhard met betonklinkers en bestrating (oprit en erf) en deels onverhard (tuin).</p> <p>Tot het plangebied behoort tevens een deel van de agrarische grond ten zuiden en zuidwesten van het erf.</p>

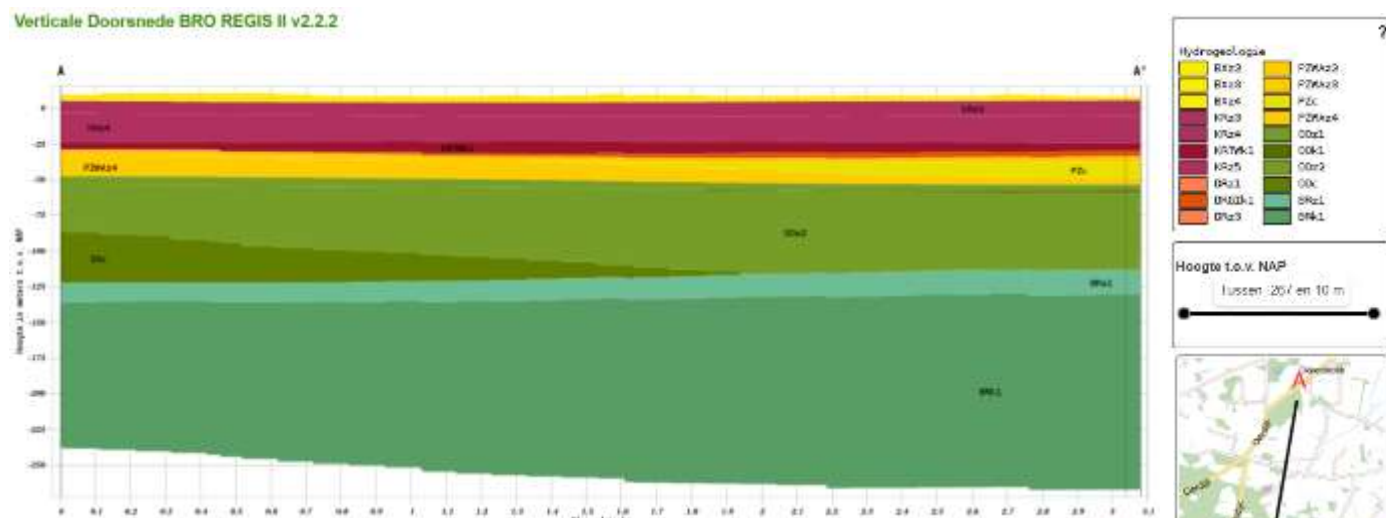
figuur 5: geohydrologische opbouw

De ondiepe geologie in het onderzoeksgebied is afgeleid van de Grondwaterkaart van Nederland (Dienst grondwaterverkenning TNO/DGGV) en ontleend aan het dinoloket (www.dinoloket.nl). De bovenste laag, de deklaag, heeft een hoogte van ca. 8-10 m+NAP.

De horizontale stromingsrichting van het freatisch grondwater is naar verwachting noordwestelijk gericht. Opgemerkt wordt dat de grondwaterstroming sterk beïnvloed kan worden door lokale factoren zoals een drainagesysteem, een wegcunet, aanwezigheid van zandlichamen voor kabels en leidingen of funderingen en de samenstelling van de deklaag.

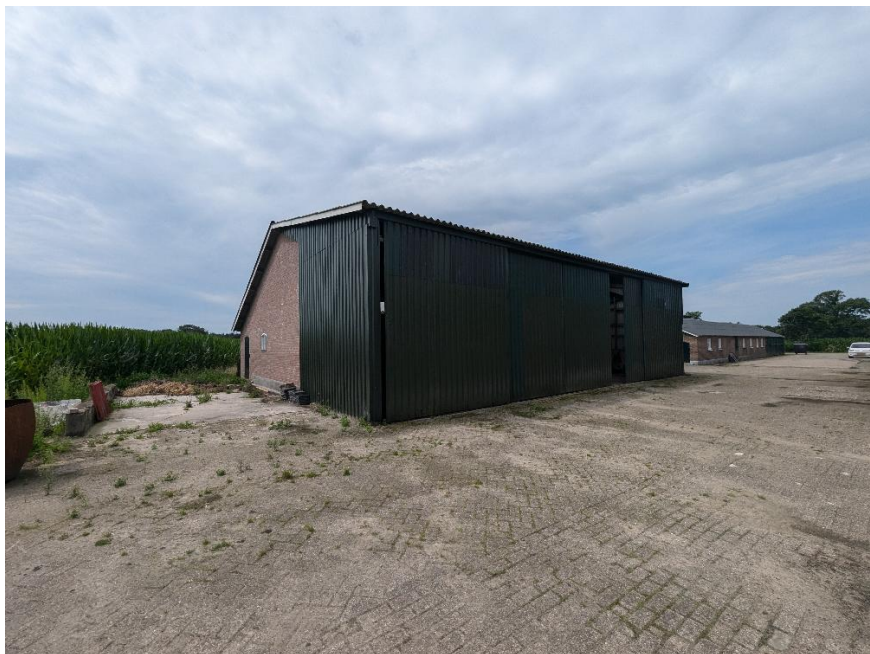
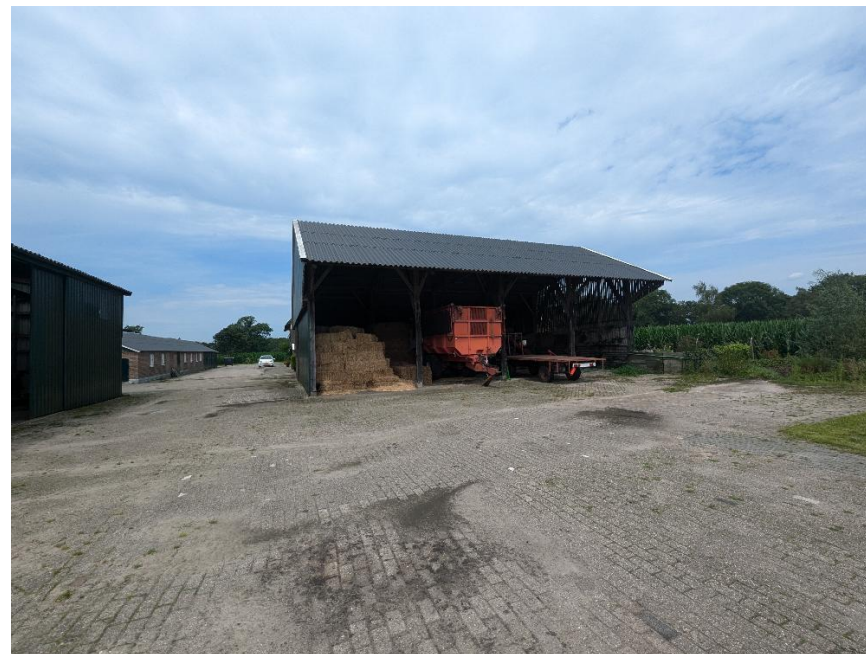
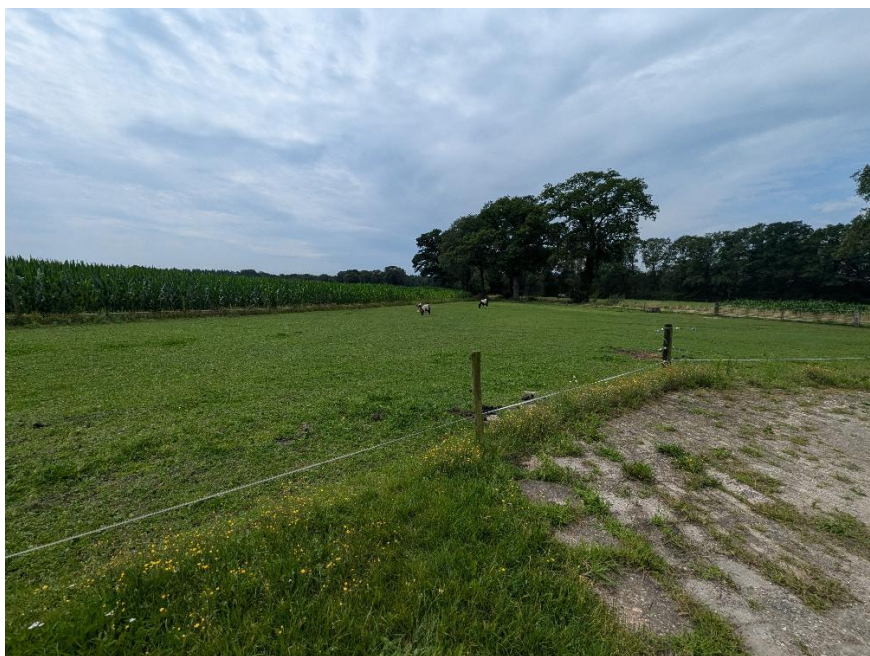
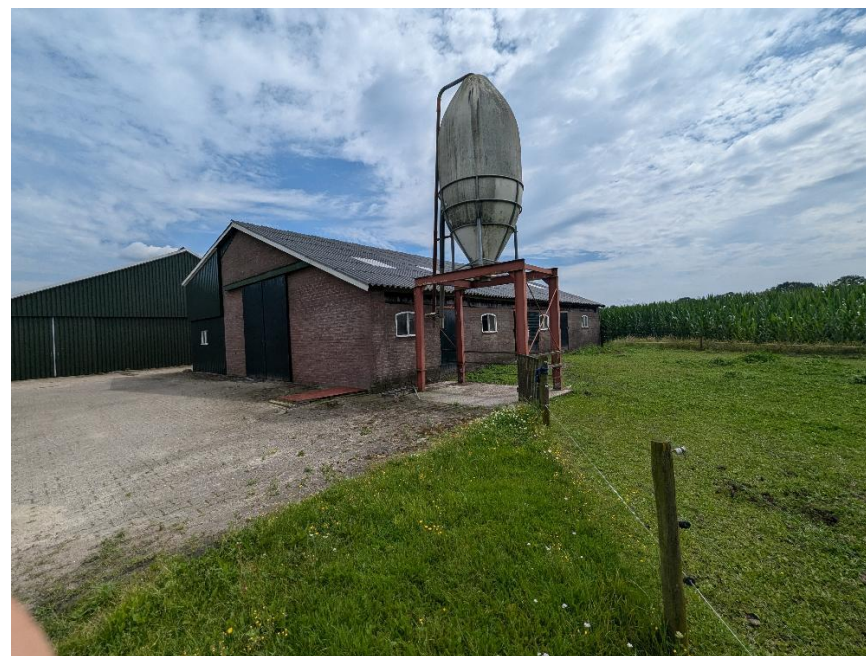
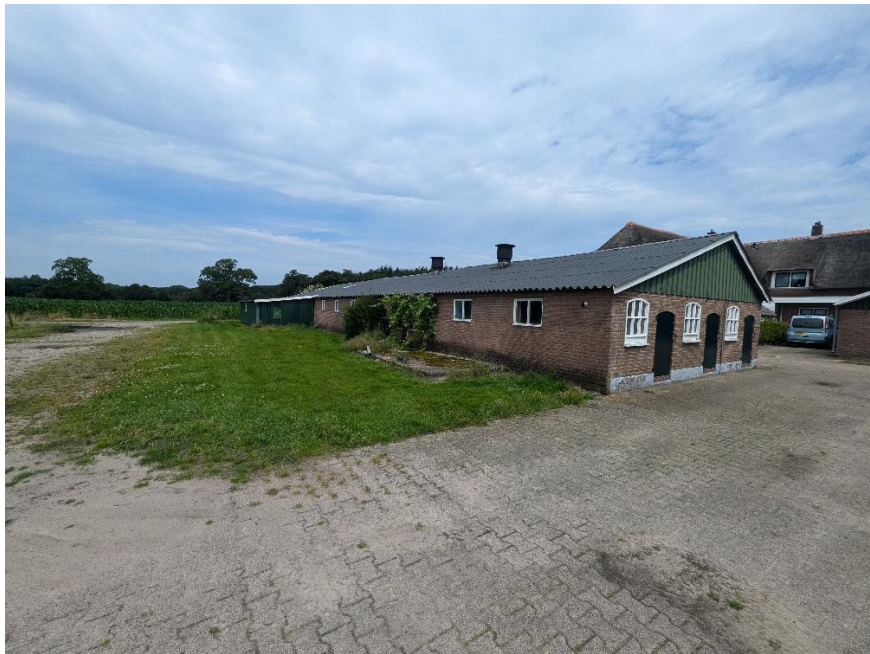
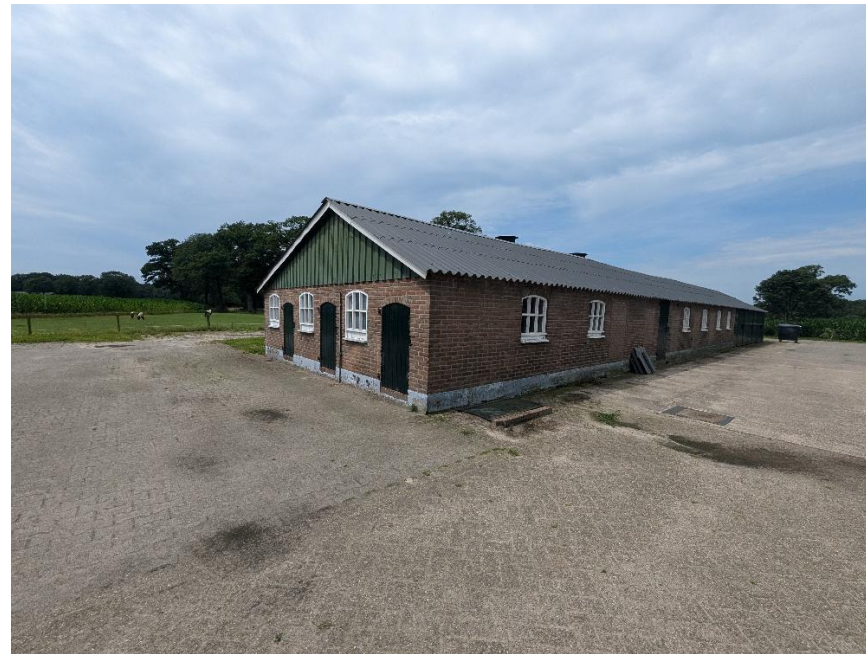
- de daken van een deel van de gebouwen op de locatie bestaan deels uit asbestverdachte dakplaten (vermoedelijk asbestvrije platen), een deel van de daken watert af zonder dakgoot op onverharde bodem, hier is sprake van zogenaamde druppelzones

Tijdens de locatie-inspectie is aandacht geschonken aan de aanwezigheid van asbest op het maaiveld, hierbij is op het maaiveld geen zintuiglijk asbestverdacht materiaal waargenomen. Opgemerkt wordt dat deze inspectie geen inspectie volgens NEN-5707 betreft.

Gegeven het historische gebruik van de locatie wordt geadviseerd om bij ruimtelijke ontwikkelingen ed. een verkennend onderzoek conform de NEN-5740 en een verkennend onderzoek asbest in grond volgens NEN-5707 uit te voeren.
