Vooronderzoek en verkennend  
bodemonderzoek, incl. asbest  
conform NEN 5740 en NEN 5707  
versie 2

Rodijksweg 7, Deventer

24 september 2024

P21-0721-100 v2

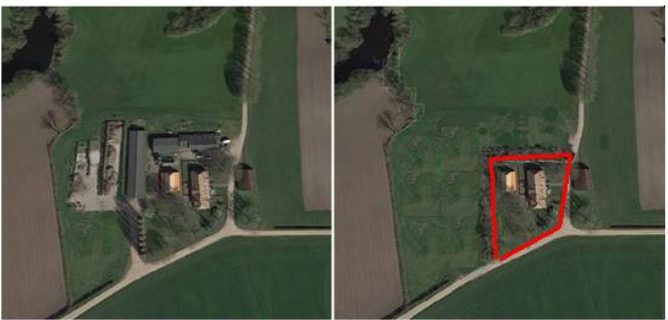
| Bron | Bijzonderheden |
|---|---|
| Opdrachtgever | <p>Scope milieuhygiënisch vooronderzoek (links).</p> <p>Het verkennend onderzoek betreft de noordelijke en westelijke strook met de te slopen opstallen welke aansluit op / rondom het te behouden erf (rode contour).</p> <p><i>Figuur 2 Rodijksweg 7. Boven: huidige (links) en toekomstige (rechts) situatie met onderzoekscontour in rood. NB: voor het verkennend bodemonderzoek en asbest-in-bodemonderzoek geldt een afwijkende contour (zie afbeelding in par. 2.4).</i></p> <p>Gedurende het verkennend onderzoek is een rapportage van een uitgevoerde asbestinventarisatie (door BestVision, nr. 19BV19959, d.d. 16 juni 2019) beschikbaar gesteld.. Daaruit blijkt dat de westelijk gelegen schuur en de oostelijk gelegen schuur asbesthoudende materialen bevat (golfplaten dak).</p> |

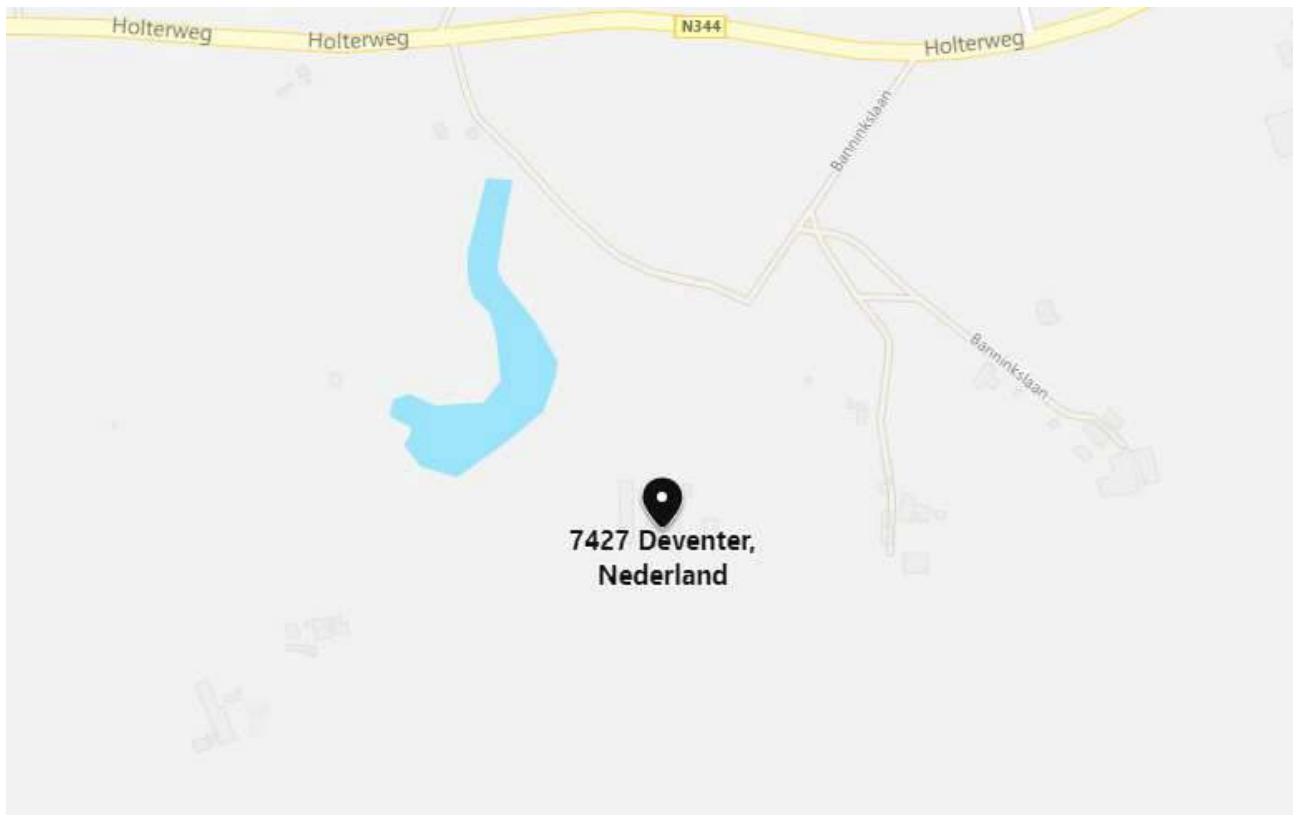
## BIJLAGE A: TEKENINGEN EN SCHETSEN

Reikwijdte inventarisatie

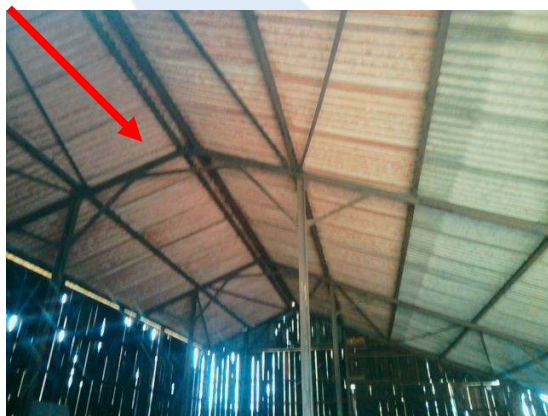
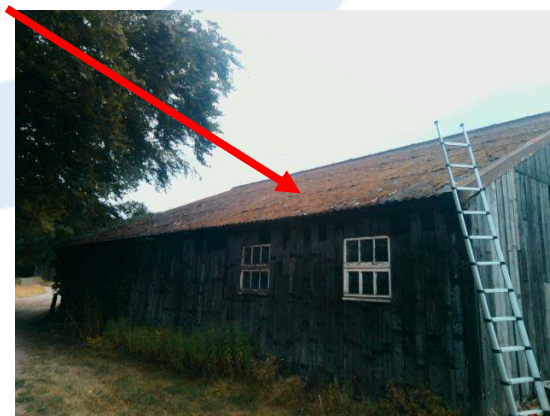
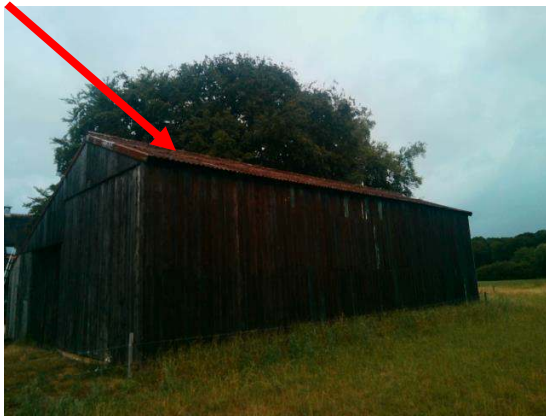
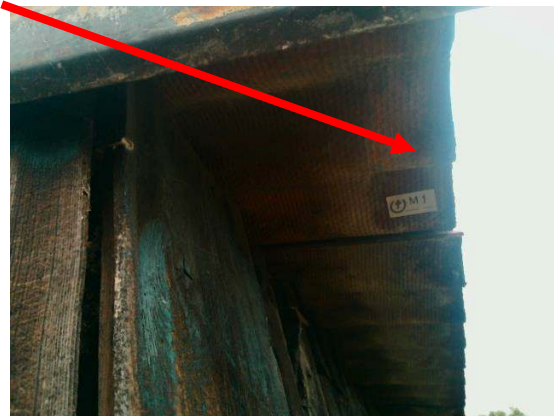
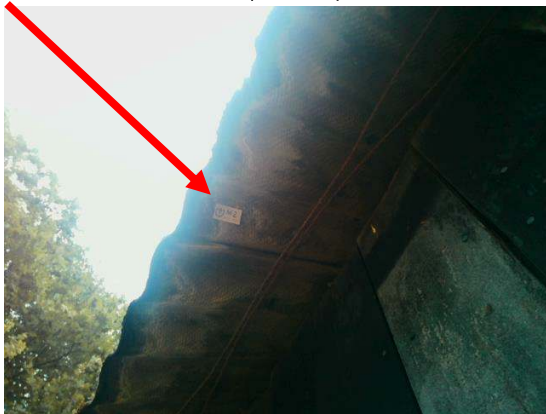
| <b>Bron</b> | Golfplaten op het dak |
| <b>Percentages (%)</b> | M1:<br>Chrysotiel 10 - 15 %<br>Crocidoliet 2 - 5 %<br>M2:<br>Chrysotiel 10 - 15 % |
| <b>Opmerkingen</b> | Het aanwezige mos op de platen en mos en snippers rondom de schuur tot ca 1,5 m <sup>1</sup> uit de wanden, dient als asbesthoudend te worden afgevoerd. Bij het totale aantal vierkante meters dakoppervlak (zoals vermeld in de rapportage), is reeds rekening gehouden met 10% overlap van de platen. De waargenomen nokstukken, opstaande randen in de nok en/of windveren zijn meegenomen in de hoeveelheden en zijn ook asbesthoudend. Bevestigd met haken en moeren. |

Foto 1 | Golfplaten op het dak

| <b>Saneringsurgentie</b> | Saneren op korte termijn is niet noodzakelijk. Geadviseerd wordt het materiaal vóór sloopen/of renovatiewerkzaamheden te saneren |

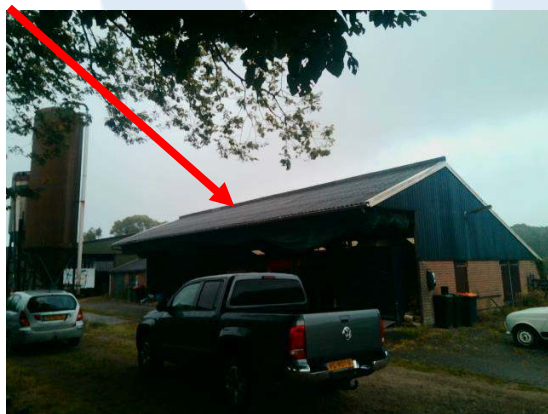
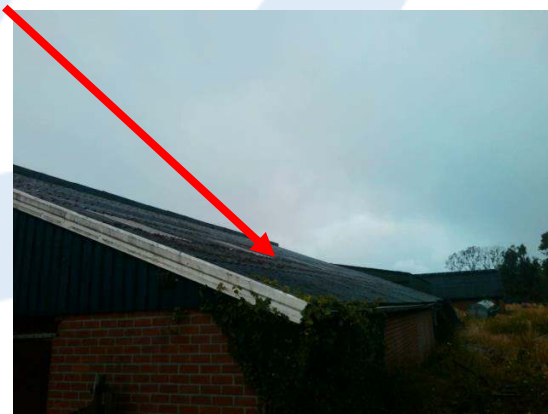
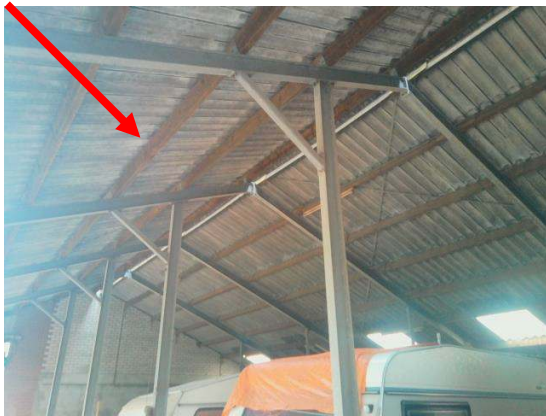
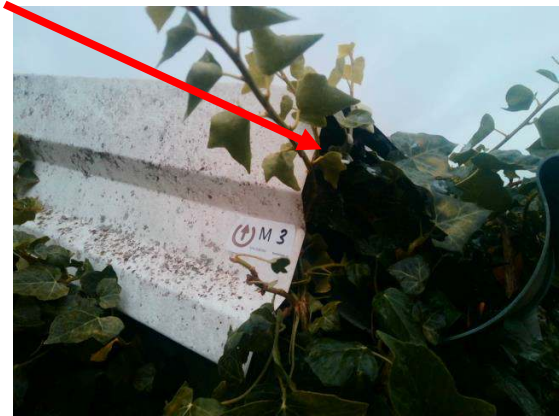
| <b>Percentages (%)</b> | Chrysotiel 10 - 15 % |
| <b>Opmerkingen</b> | <p>Het aanwezige mos op de platen en mos en snippers rondom de schuur tot ca 1,5 m' uit de wanden, dient als asbesthoudend te worden afgevoerd. Bij het totale aantal vierkante meters dakoppervlak (zoals vermeld in de rapportage), is reeds rekening gehouden met 10% overlap van de platen. De waargenomen nokstukken, opstaande randen in de nok en/of windveren zijn meegenomen in de hoeveelheden en zijn ook asbesthoudend. De aanwezige lichtplaten zijn meegenomen in de gemeten hoeveelheden van het totale dakoppervlak.</p> |

Foto 6 | Golfplaten op het dak

| <b>Saneringsurgentie</b> | Saneren op korte termijn is niet noodzakelijk. Geadviseerd wordt het materiaal vóór sloop- en/of renovatiewerkzaamheden te saneren |

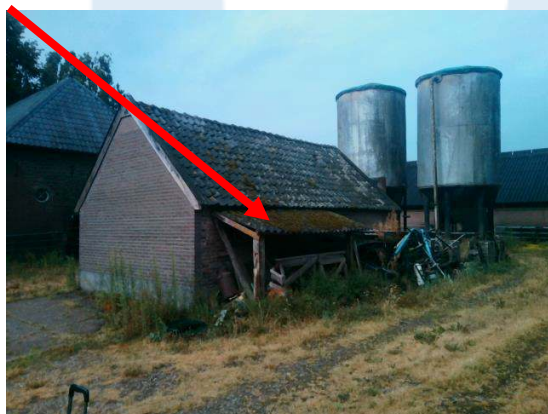
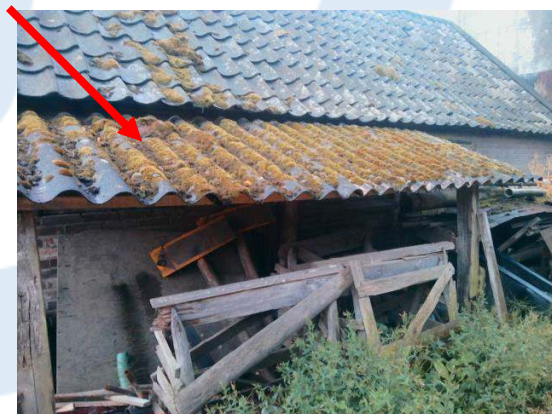
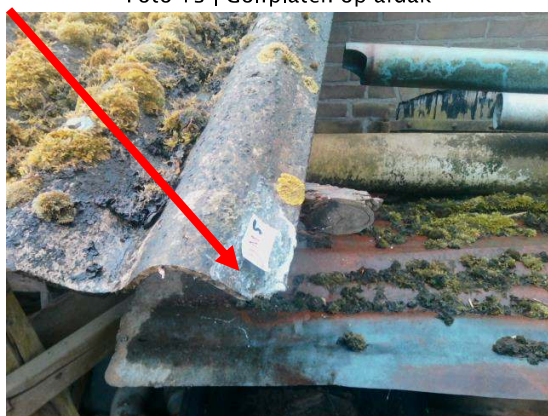
| <b>Percentages (%)</b> | Chrysotiel 10 - 15 %<br>Crocidoliet 2 - 5 % |
| <b>Opmerkingen</b> | Bij het totale aantal vierkante meters dakoppervlak (zoals vermeld in de rapportage), is reeds rekening gehouden met 10% overlap van de platen. |

Foto 13 | Golfplaten op afdak

| <b>Saneringsurgentie</b> | Saneren op korte termijn is niet noodzakelijk. Geadviseerd wordt het materiaal vóór sloopen/of renovatiewerkzaamheden te saneren |

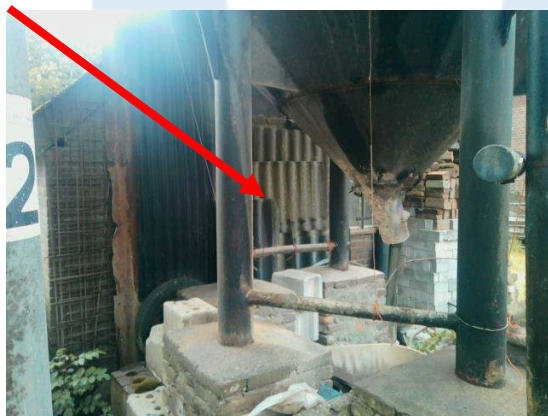
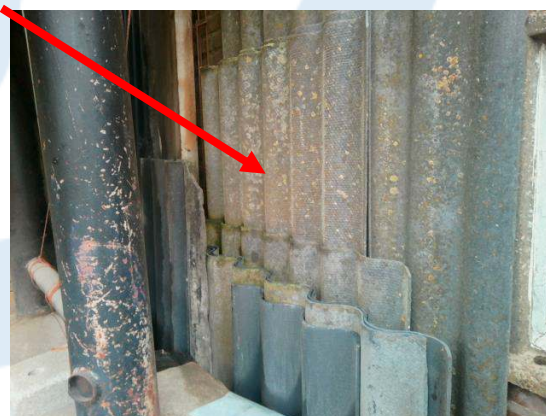
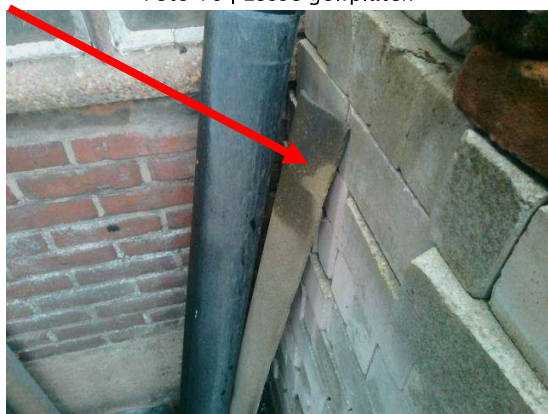
| <b>Percentages (%)</b> | het betreft hier gelijkwaardig of identiek materiaal als monster M5<br>Chrysotiel 10 - 15 %<br>Crocidoliet 2 - 5 % |

Foto 16 | Losse golfplaten

| <b>Saneringsurgentie</b> | Saneren op korte termijn is niet noodzakelijk. Geadviseerd wordt het materiaal vóór sloopen/of renovatiewerkzaamheden te saneren |

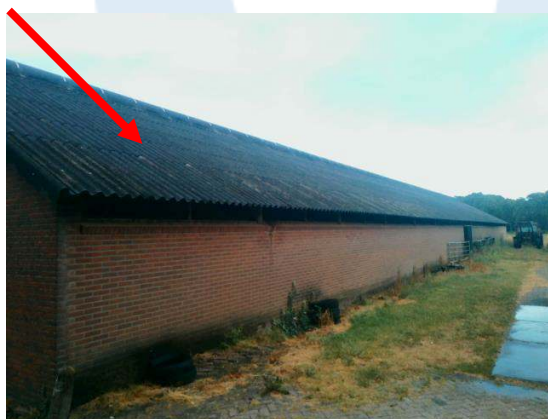
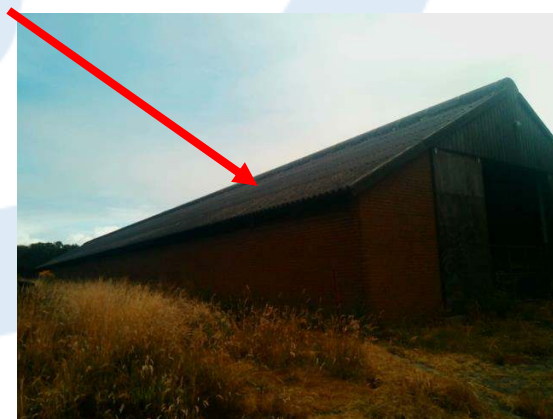
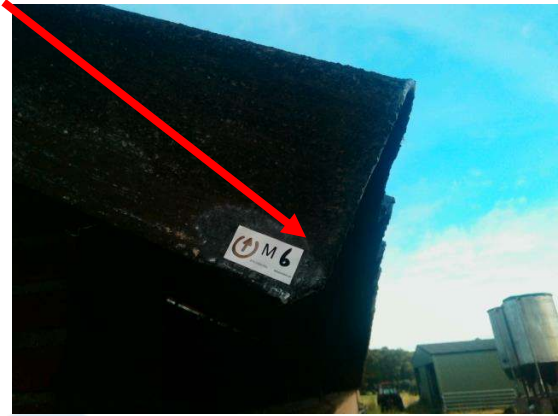
| <b>Percentages (%)</b> | Chrysotiel 10 - 15 % |
| <b>Opmerkingen</b> | Het aanwezige mos op de platen en mos en snippers rondom de schuur tot ca 1,5 m' uit de wanden, dient als asbesthoudend te worden afgevoerd. Bij het totale aantal vierkante meters dakoppervlak (zoals vermeld in de rapportage), is reeds rekening gehouden met 10% overlap van de platen. De waargenomen nokstukken, opstaande randen in de nok en/of windveren zijn meegenomen in de hoeveelheden en zijn ook asbesthoudend. |

Foto 19 | Golfplaten op het dak

| <b>Saneringsurgentie</b> | Saneren op korte termijn is niet noodzakelijk. Geadviseerd wordt het materiaal vóór sloop- en/of renovatiewerkzaamheden te saneren |

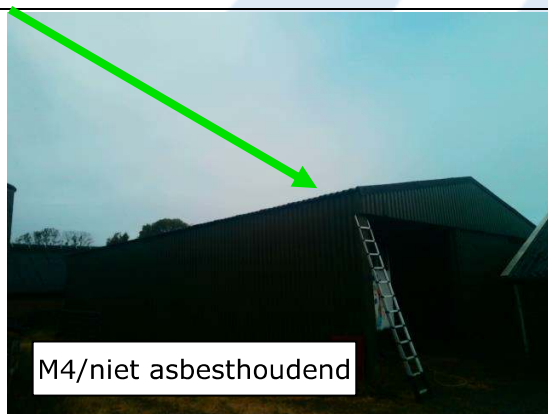
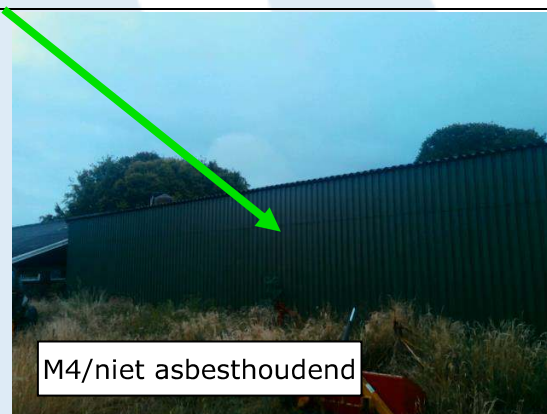
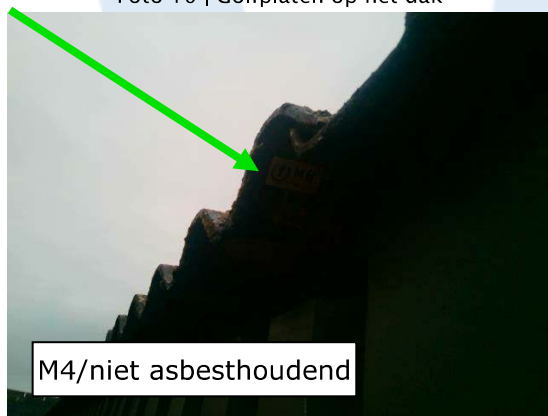
| <b>Monsternummer</b> | M4 |

| <b>Opmerkingen</b> | <p>Het aanwezige mos op de platen en mos en snippers rondom de schuur tot ca 1,5 m<sup>1</sup> uit de wanden, dient als asbesthoudend te worden afgevoerd.</p> <p>Bij het totale aantal vierkante meters dakoppervlak (zoals vermeld in de rapportage), is reeds rekening gehouden met 10% overlap van de platen.</p> |

Foto 10 | Golfplaten op het dak
