Boom Effect Analyse

Landsherenlaan (Karwei) - Deventer

Projectnummer: PFBV.18.BP.049

Datum: 3 mei 2018

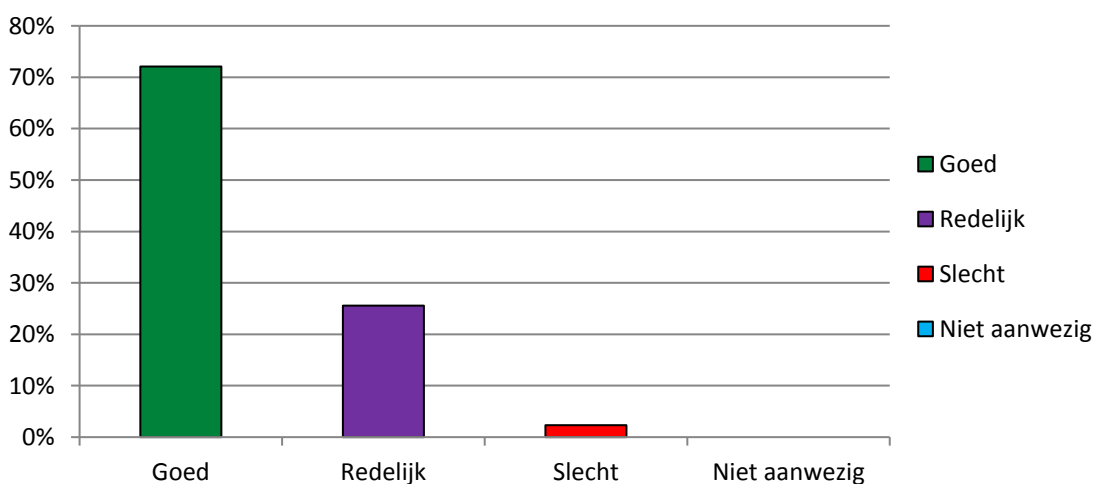
Figuur 2 Schematische weergave conditie

De bomen hebben over het algemeen een goede (31 stuks) of redelijke conditie (11 stuks). 1 boom heeft een slechte conditie. In onderstaande grafiek is de conditie schematisch weergegeven.

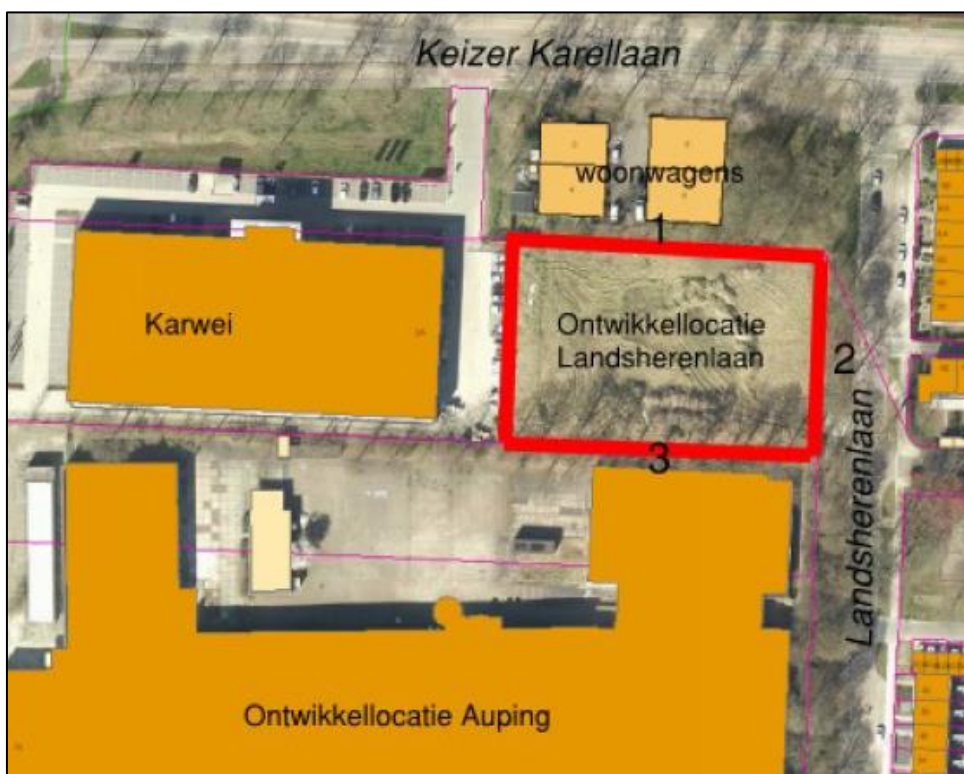
Figuur 5: Ontwikkellocatie met gebied nummers 1, 2 en 3

Voor het gebied langs het terrein van Auping zal de bebouwing vergenoeg van de bomen af gerealiseerd moeten worden. Dit om overlast voor nu en in de toekomst te voorkomen. De kronen steken nu gemiddeld 5 meter voorbij het hekwerk. Bij een aantal bomen (13-14-18-28) steken de takken ca. 7 meter uit. Verder is de wens om een doorgang te creëren richting het Auping terrein.
