# Boom Effect Analyse

## Woningbouw Looweg Bathmen

Diverse bomen in inrichtingsplan Oonk, Looweg Bathmen. Dit ten behoeve van de inritten, een woningentree en het langs liggend trottoir.

Projectnummer: GoG-20230904/01

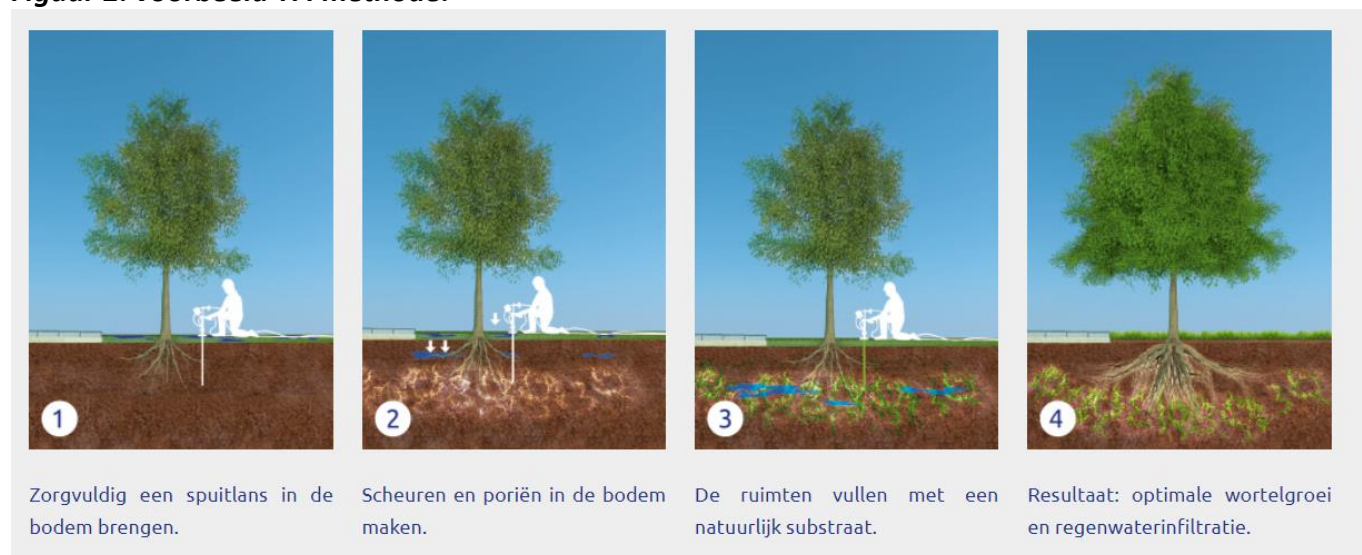
**Figuur 2: voorbeeld TFI methode:**

Voor **boom 10** is de feitelijke situatie dat deze conditioneel matig maar niet slecht wordt beoordeeld. Ook zonder bouwactiviteiten zou een behandeling volgens de TFI methode (of vergelijkbaar, **zie figuur 2**) een positieve invloed kunnen hebben op de verdere ontwikkeling van de boom, hetgeen wij daarom ook adviseren.

Vanwege de ligging van de inrit dicht op deze boom 10 is voor het aanbrengen van het bestratingscunet extra aandacht nodig omdat deze ook binnen de huidige kroonprojectie plaats vindt. Bij het mechanisch uitgraven van het cunet zullen veel opname en haarwortels verwijderd worden. Wij adviseren hier de grond t.b.v. het bestratingscunet uit te zuigen met een grondzuiger (bv. Kooiker zuigtechniek). Vervolgens het bestratingscunet opbouwen volgens **figuur 3**.
