BOMEN EFFECT ANALYSE

PROJECT DE MARKE ZUID

Rapport: BEA-280224B-138

Locatie: Ludgeruskwartier te Deventer

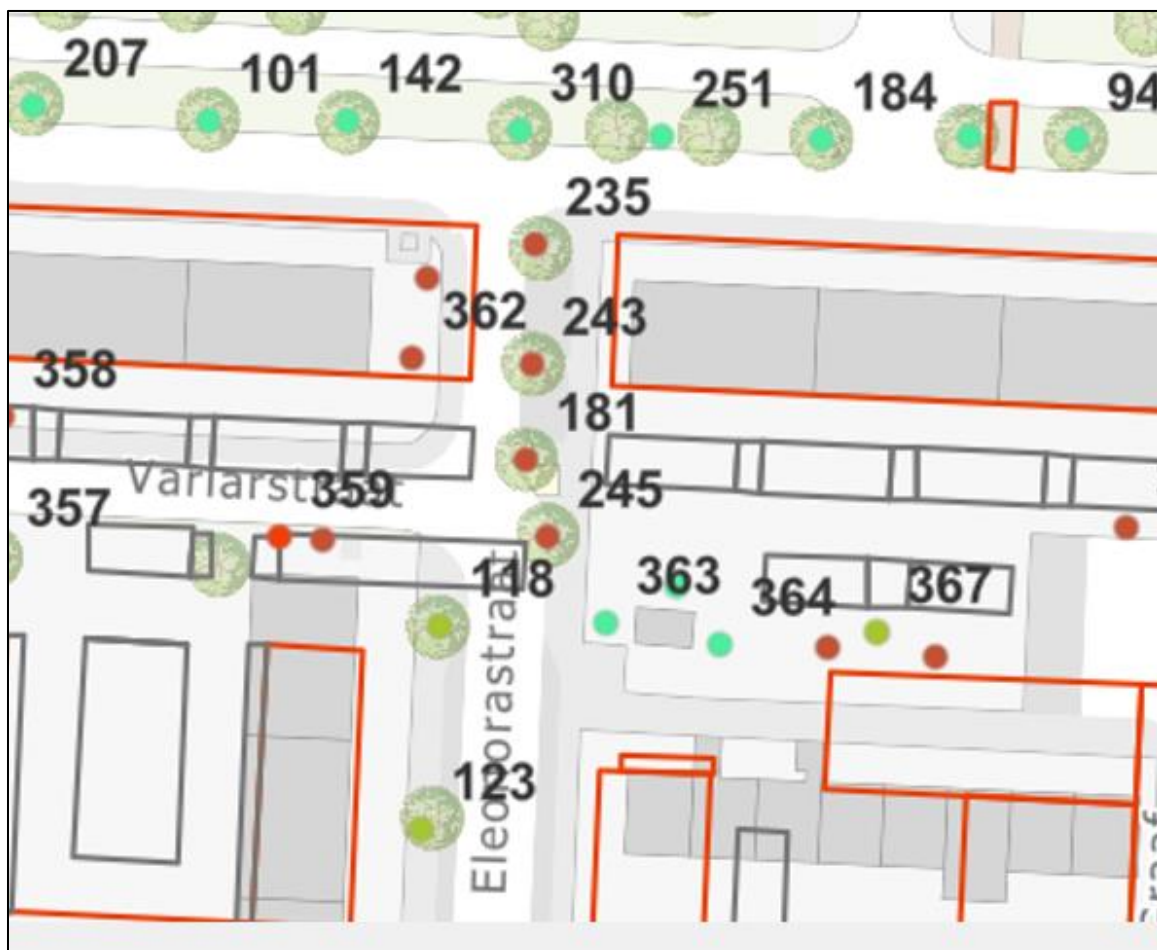
Afbeelding 2: detailopname bomen met nummer en maatregel zoals opgenomen in bijlage 2.

In afbeelding 2 (zie ook bijlage 2) zijn de bomen genummerd weergegeven, overeenkomstig met de boominventarisatie in bijlage 3 van deze rapportage.

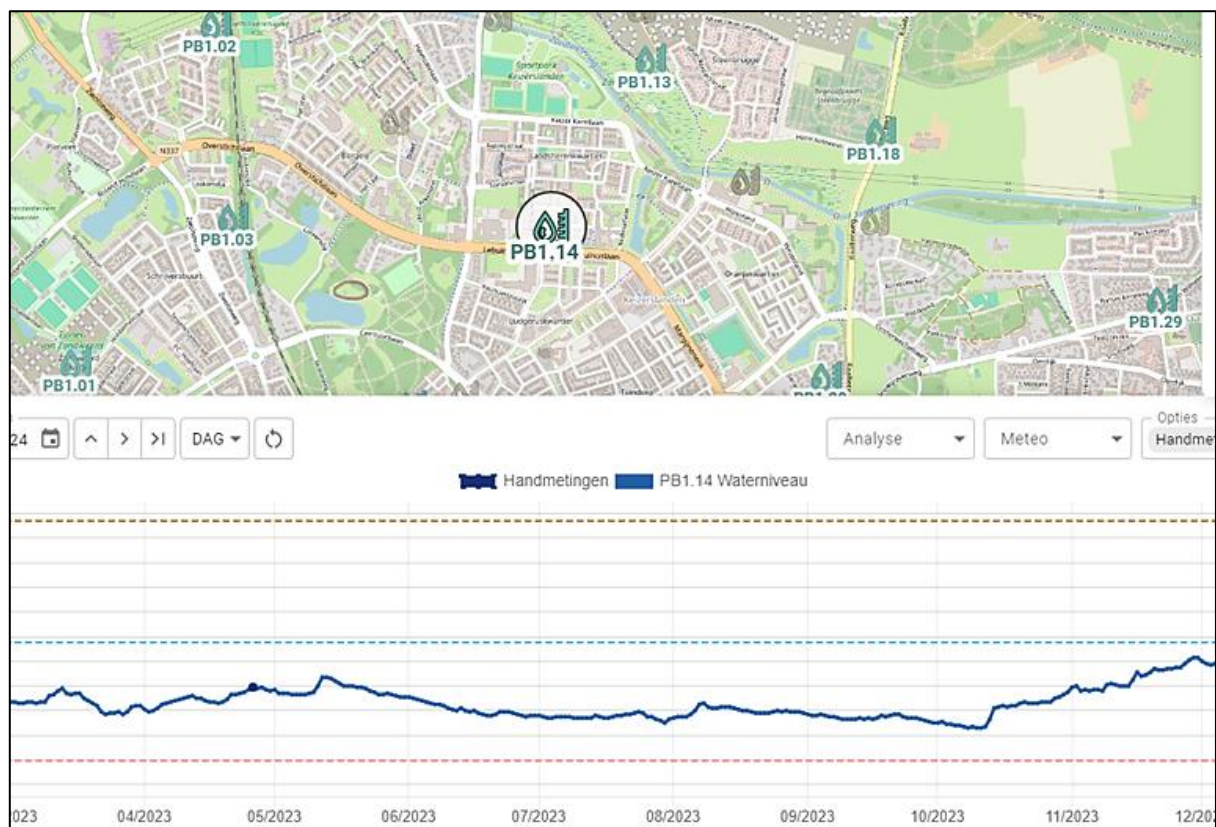
Afb 18; Peilbuisgegevens PB1.14, bron; gemeente Deventer.

Net ten noorden van de LebuipBnuslaan bevindt zich de dichtstbijzijnde pijlbuis grondwatermetingen waarvan de schommelingen van het afgelopen jaar hieronder zijn weergegeven (13-01-2023 t/m 12-02-2024). Tevens is een boorprofiel weergegeven van de ondergrond.

- Gemiddelde grondwaterstand is NAP +3,82 m
- RHG is NAP + 4,01 m
- RLG is NAP +3,56 m

Het ludgeruskwartier ligt iets benedenstrooms, dus kan het grondwater hier iets lager zijn (hooguit 5 tot 10 cm aan de zuidzijde van Ludgeruskwartier). Het maaiveldniveau verschilt per onderzoekslocatie, maar bevindt zich tussen de NAP + 5,9 m en +5,6 m.
