DEELSANERINGSPLAN

JACOBUS REVIUSSTRAAT

TE DEVENTER

# Deelsaneringsplan

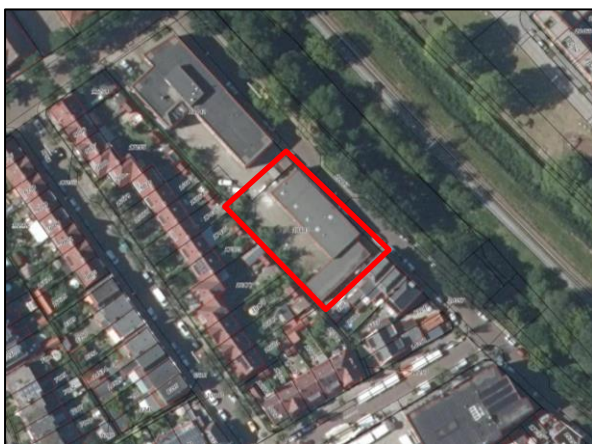
Figuur 1. Saneringslocatie (rood) op basis van toekomstige perceelsgrens 18843

De saneringslocatie ( $\pm 975 \text{ m}^2$ ) is gelegen aan de Jacobus Reviusstraat te Deventer (zie figuur 1 en bijlage 1), ten noordwesten van het centrum van Deventer. De saneringslocatie maakte in het verleden deel uit van het adres Jacobus Reviusstraat 14-18.

De saneringslocatie is kadastraal bekend als gemeente Deventer, sectie B, nummer 18443 en 18842 (ged.). Opgemerkt wordt dat een deel van perceel 18843 wordt uitgeruild voor een deel van perceel 18842 (zie figuur 1 en bijlage 2a). De saneringslocatie is afgestemd op de toekomstige perceelsgrens van perceel 18843.

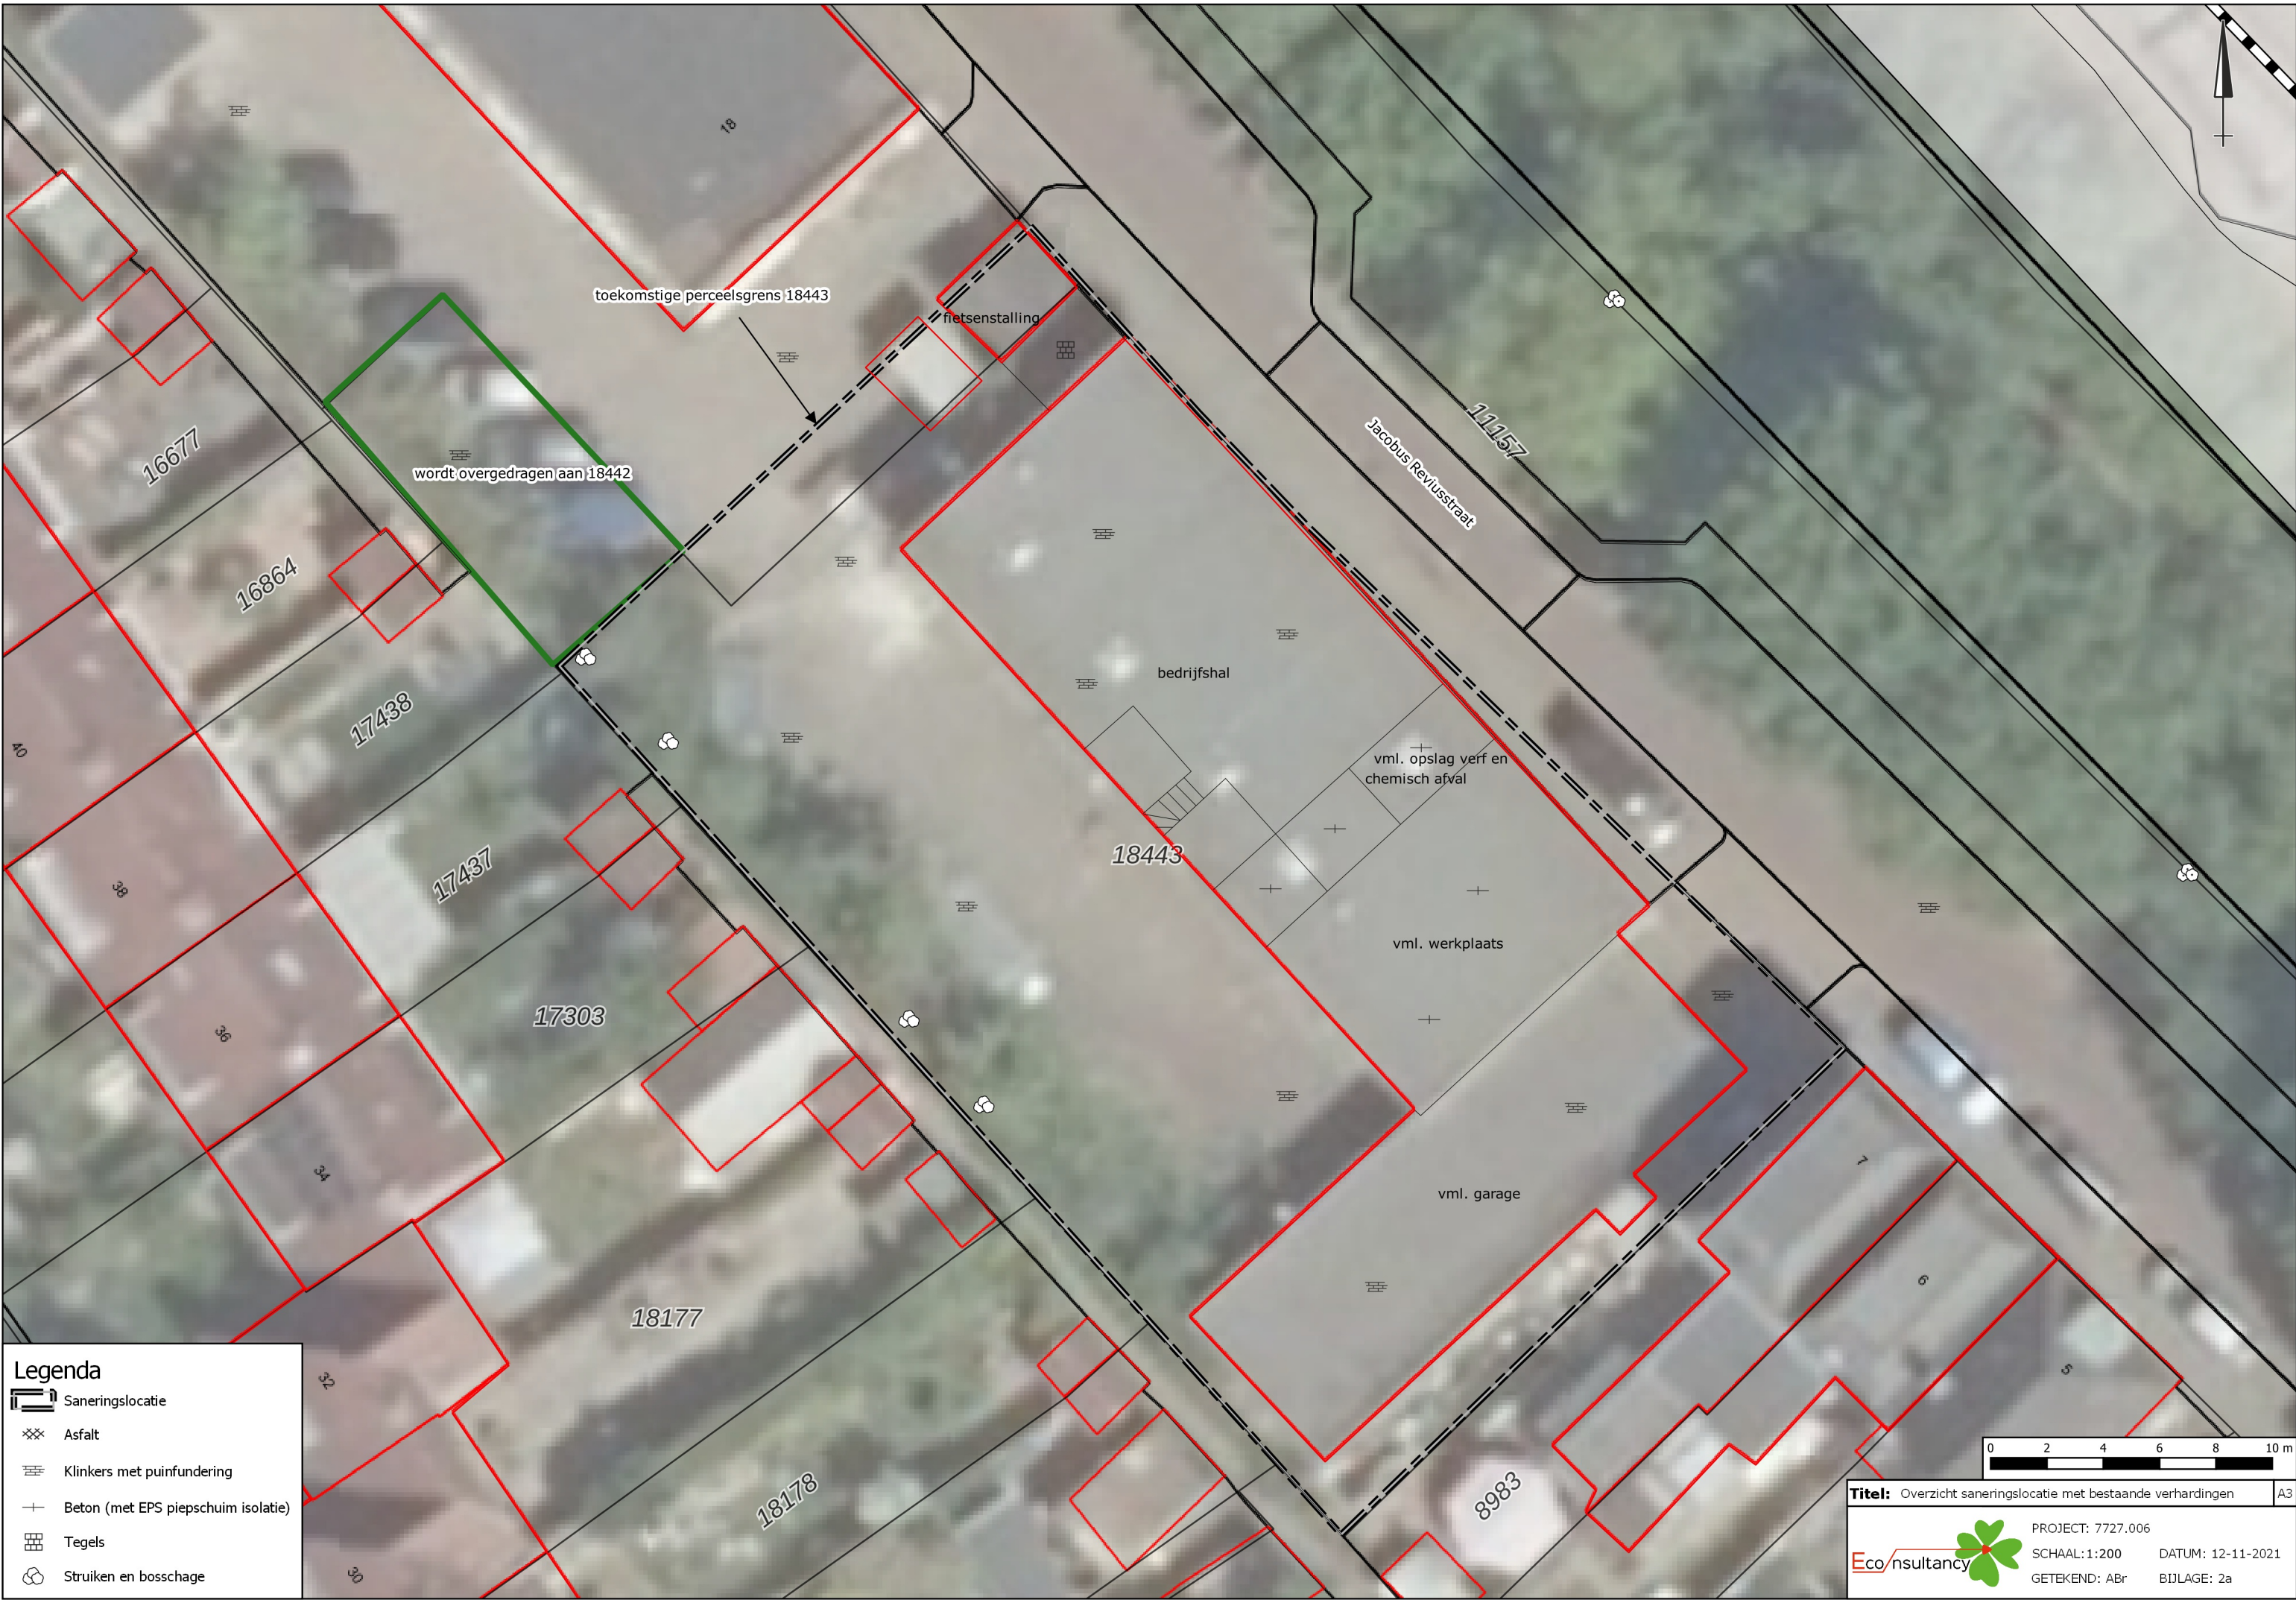
PROJECT: 7727.006  
 SCHAAL: 1:200      DATUM: 12-11-2021  
 GETEKEND: ABr      BIJLAGE: 2a

**Titel:** Overzicht saneringslocatie met bestaande verhardingen A3

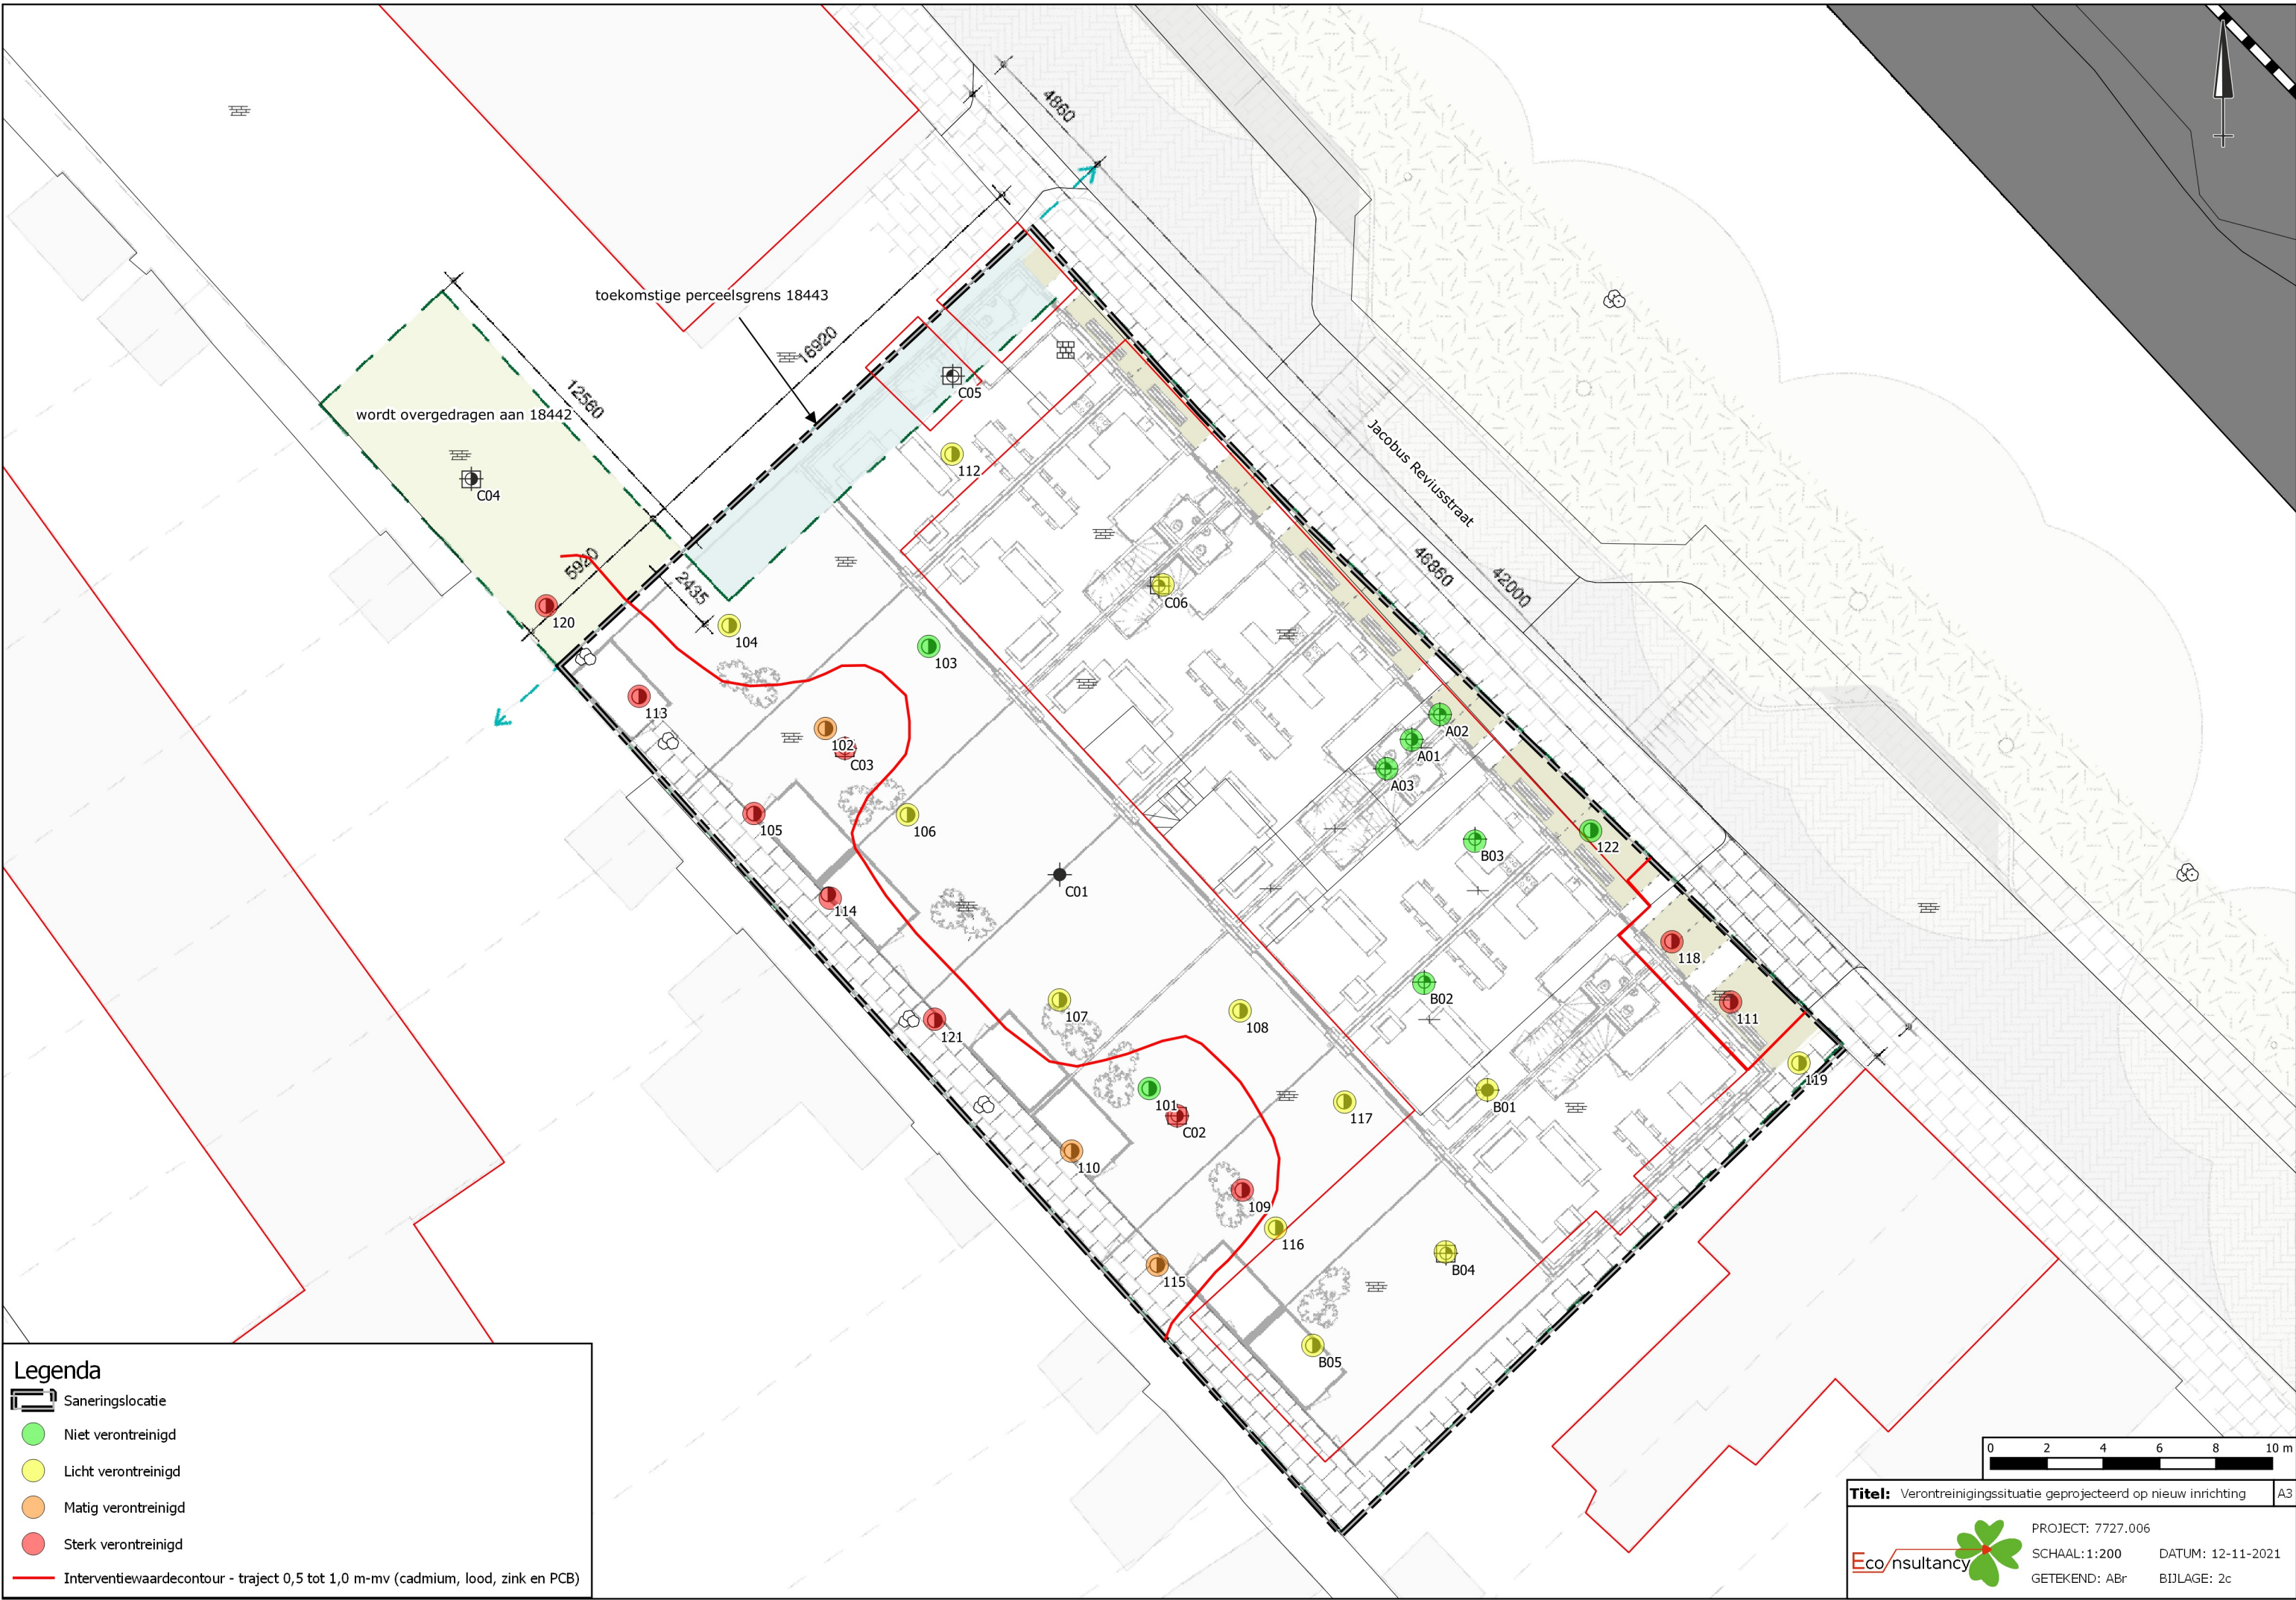
PROJECT: 7727.006  
 SCHAAAL: 1:200      DATUM: 12-11-2021  
 GETEKEND: ABr      BIJLAGE: 2c

- Saneringslocatie
- Niet verontreinigd
- Licht verontreinigd
- Matig verontreinigd
- Sterk verontreinigd
- Interventiewaardecontour - traject 0,5 tot 1,0 m-mv (cadmium, lood, zink en PCB)

**Titel:** Verontreinigingssituatie geprojecteerd op nieuw inrichting A3

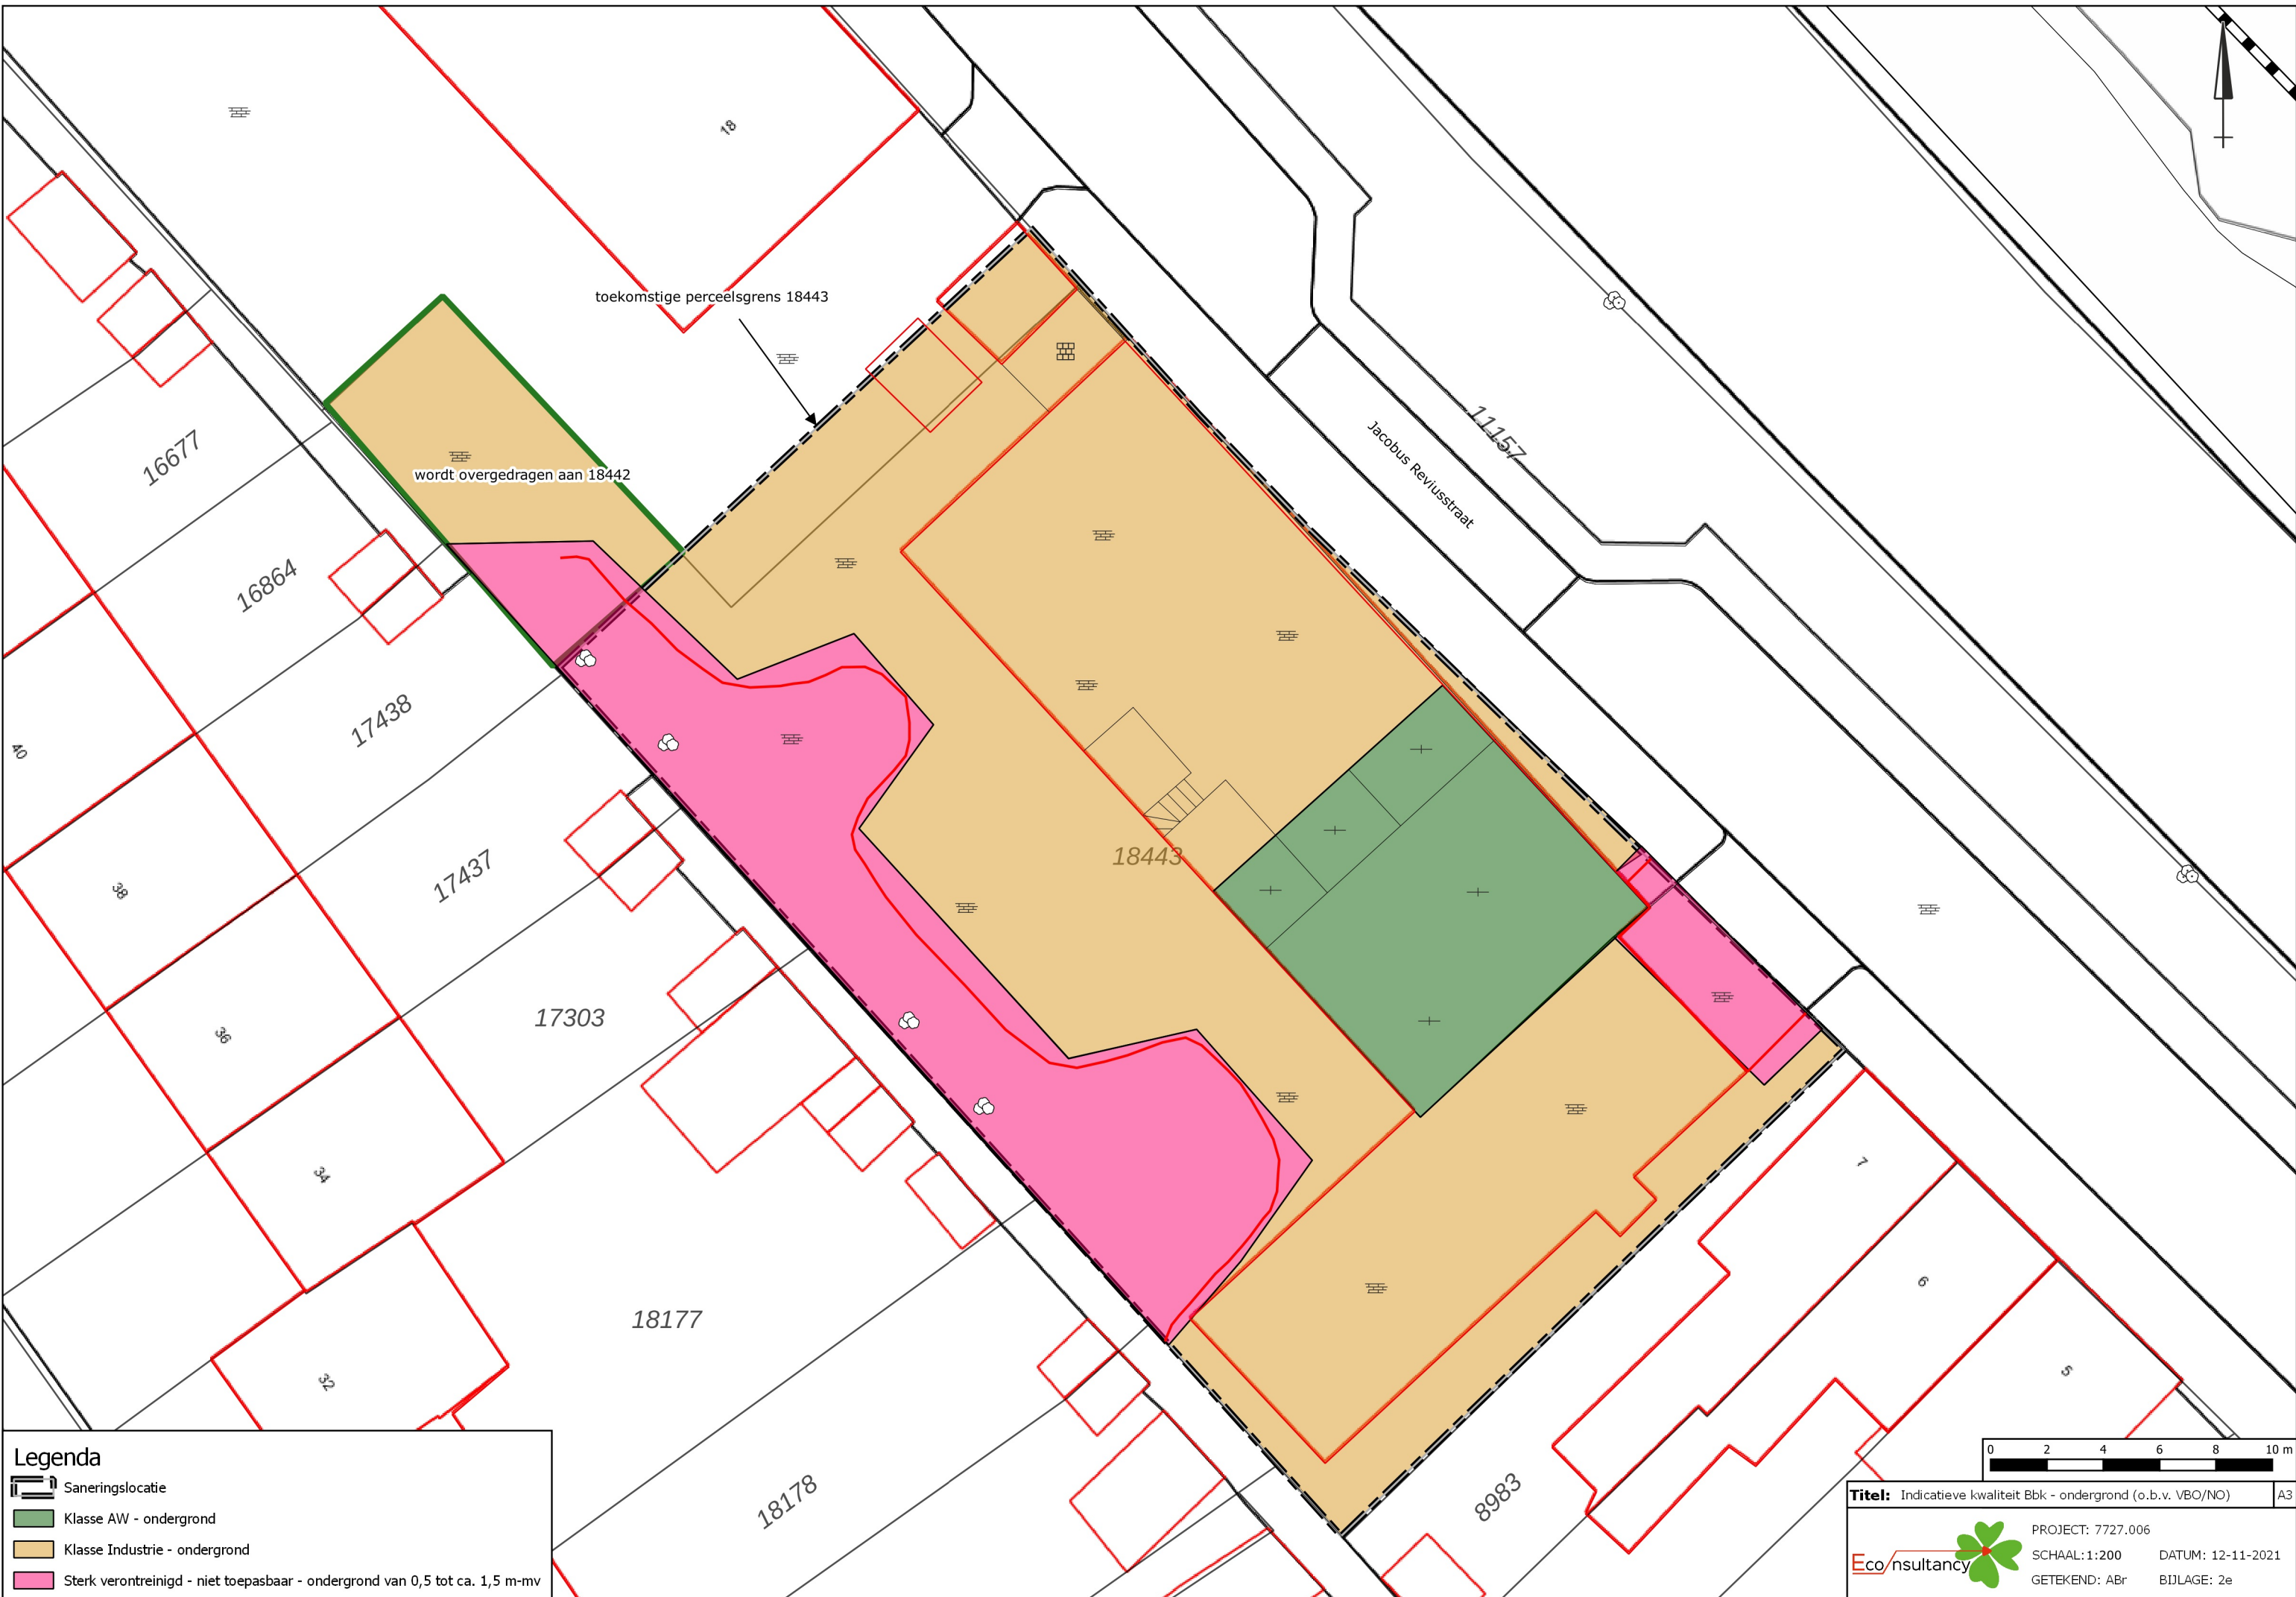
PROJECT: 7727.006  
 SCHAAAL: 1:200      DATUM: 12-11-2021  
 GETEKEND: ABr      BIJLAGE: 2e

**Titel:** Indicatieve kwaliteit Bbk - ondergrond (o.b.v. VBO/NO) A3

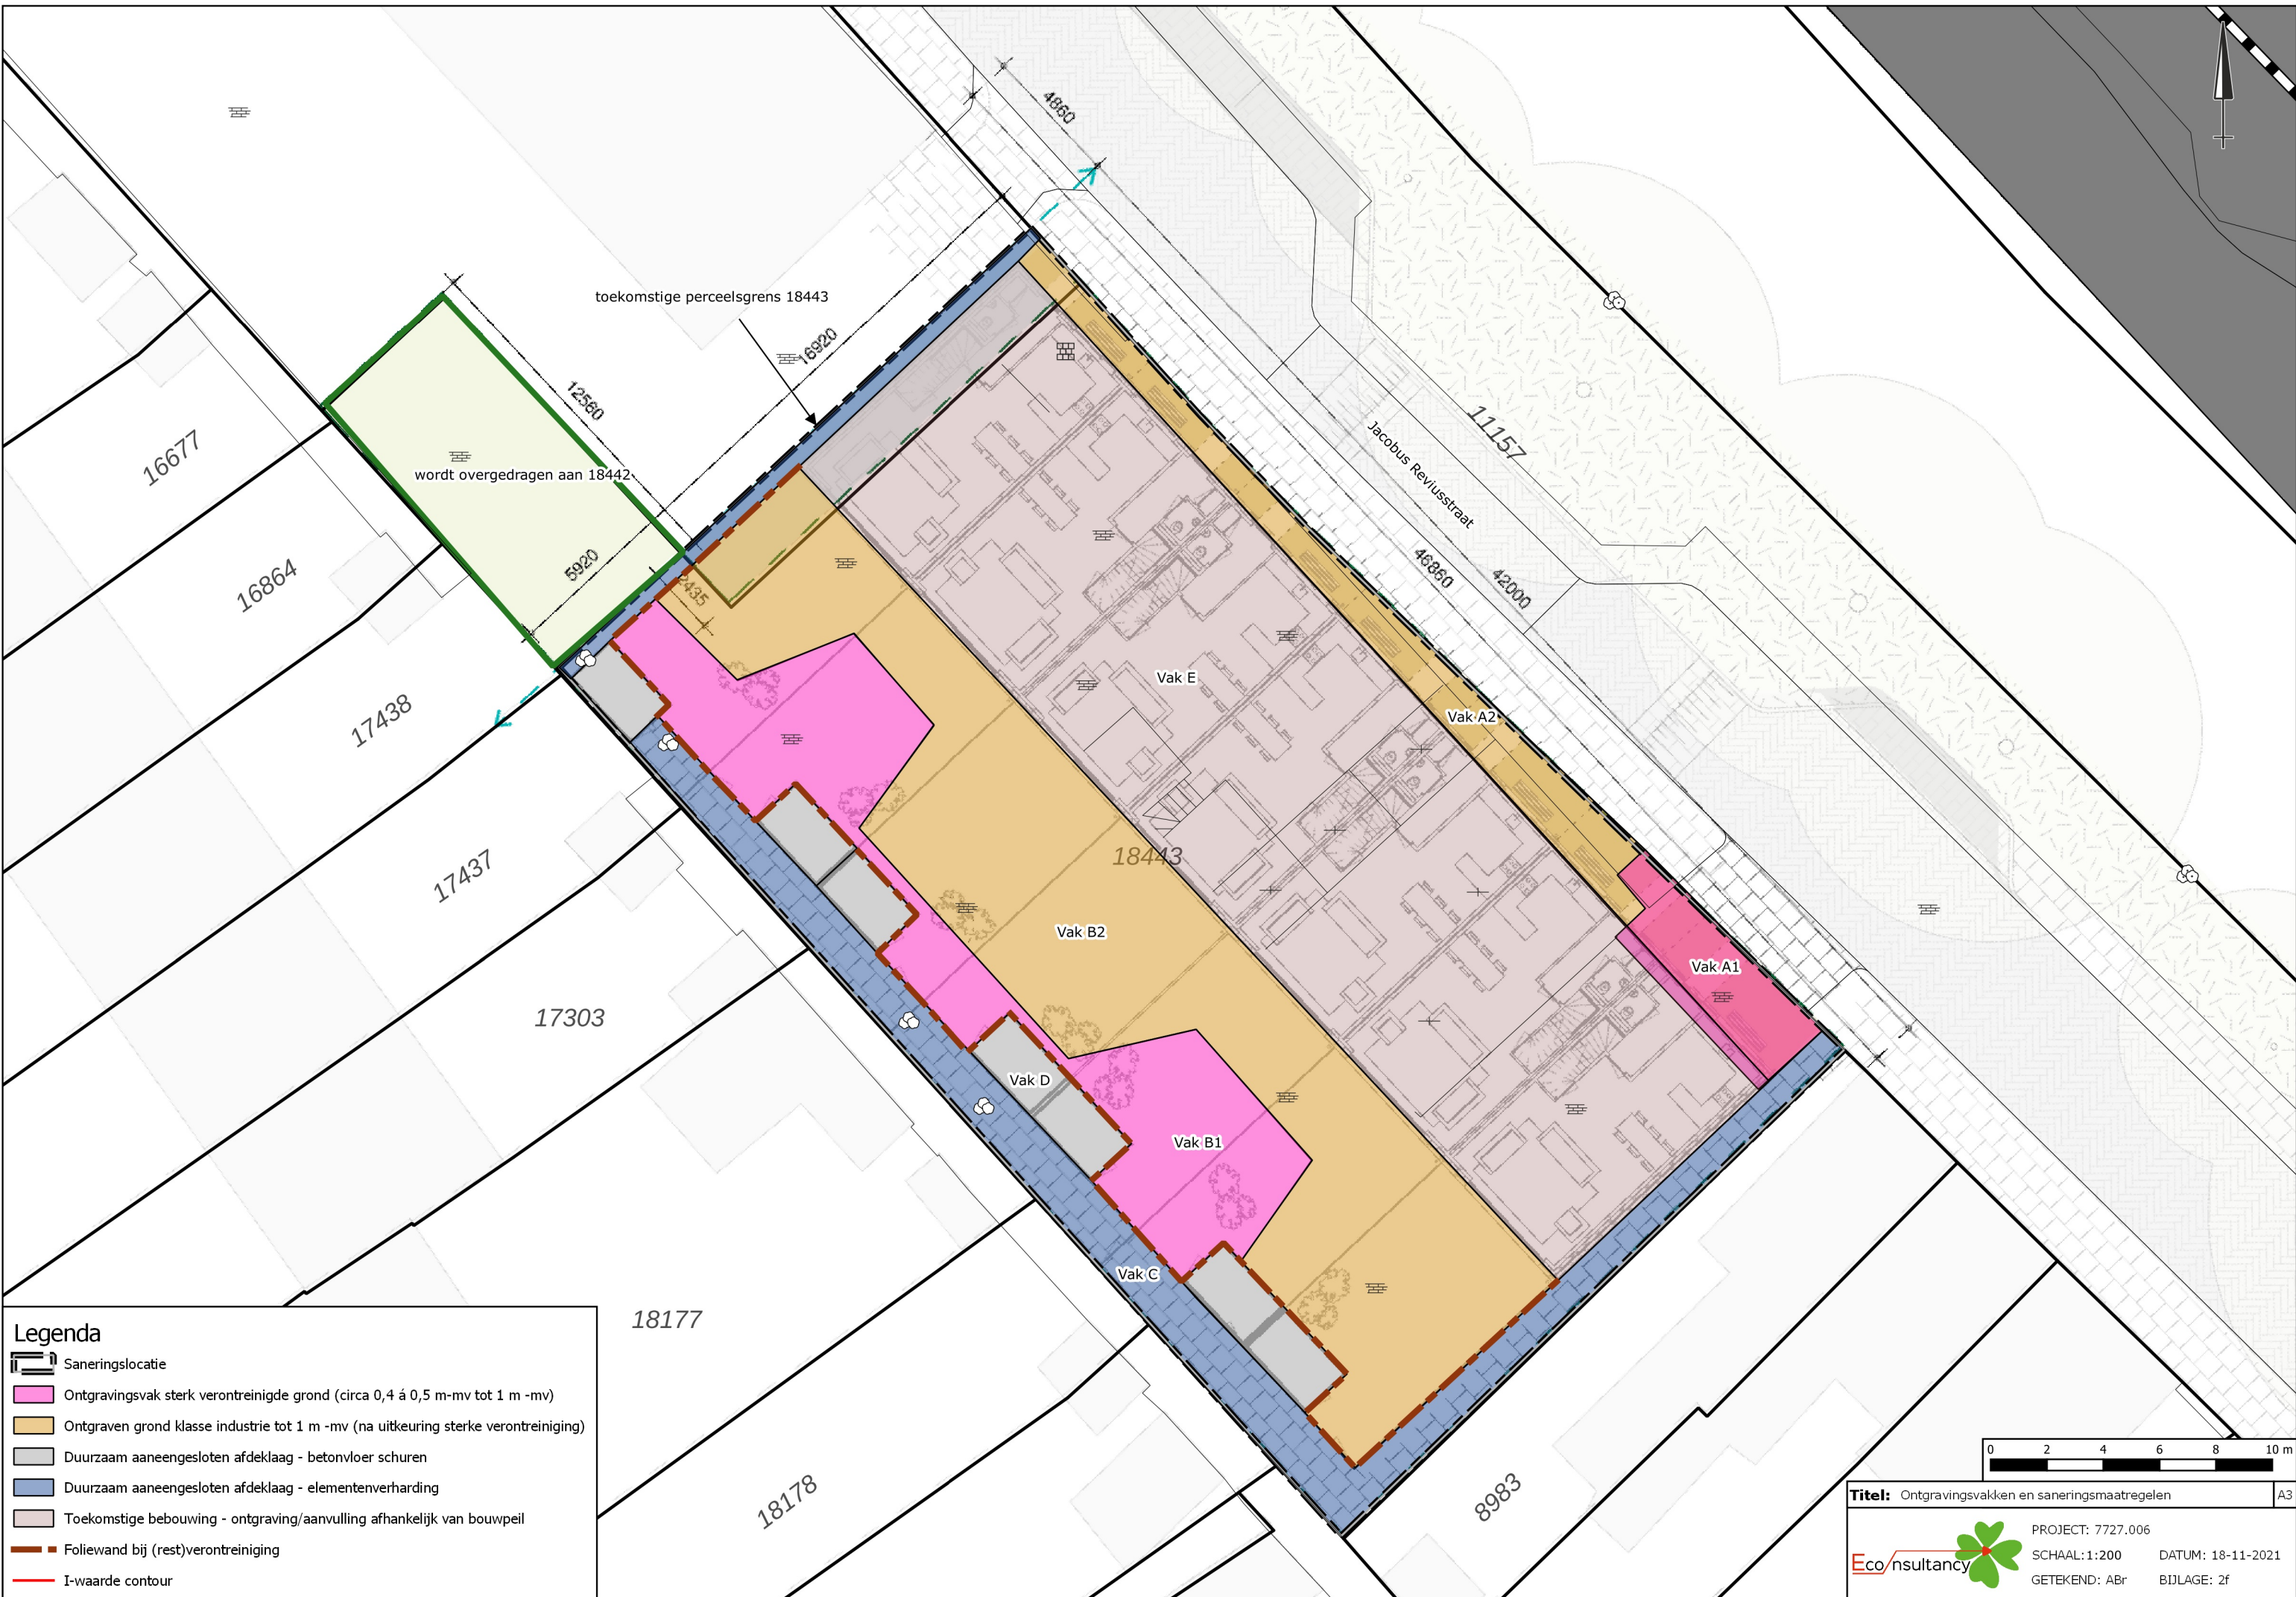
PROJECT: 7727.006  
 SCHAAAL: 1:200 DATUM: 18-11-2021  
 GETEKEND: ABr BIJLAGE: 2f

**Titel:** Ontgravingsvakken en saneringsmaatregelen A3
