Deventer, 30 november 2022

### **Briefrapport B2022-JMW-4079 v1.0: Ecologische check Aarninksweg 6a te Deventer**

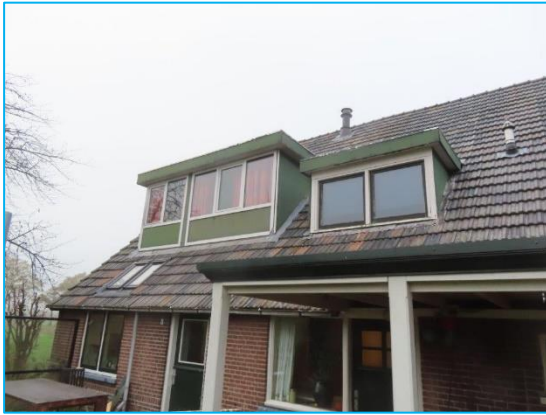
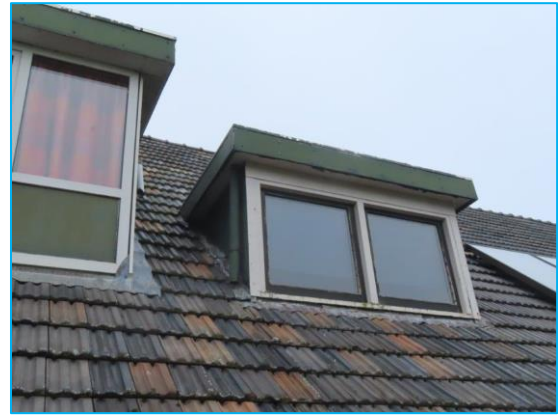
Het plangebied betreft een gedateerde boerderij in het buitengebied van Deventer. De opstal heeft geen spouw, maar wel een pannendak. De deel heeft geen isolatie (wel deels al folie), het woningdeel wel. Op het dak zijn twee dakkapellen aanwezig (blauwe kader).

*Foto's: Indrukken plangebied. De voor dakramen te vervangen dakkapellen.*

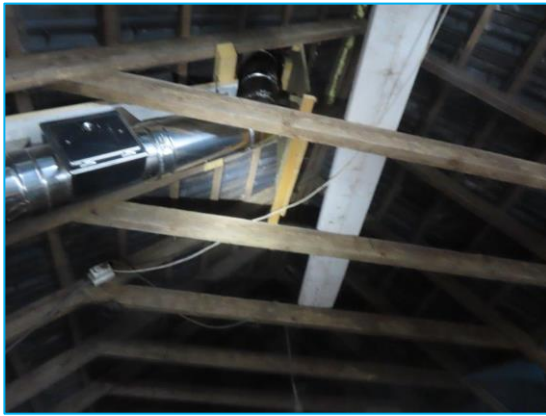
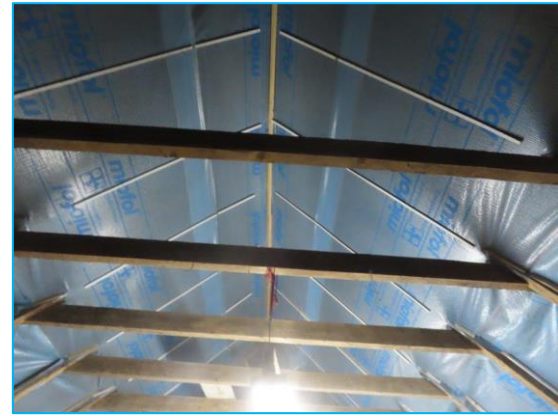
*Foto's: Indrukken plangebied. Dak met folie in de te isoleren deel.*

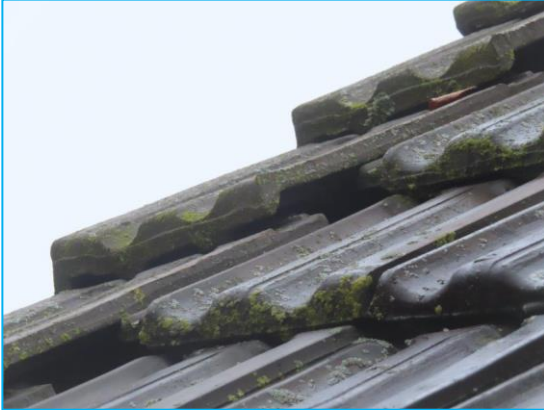
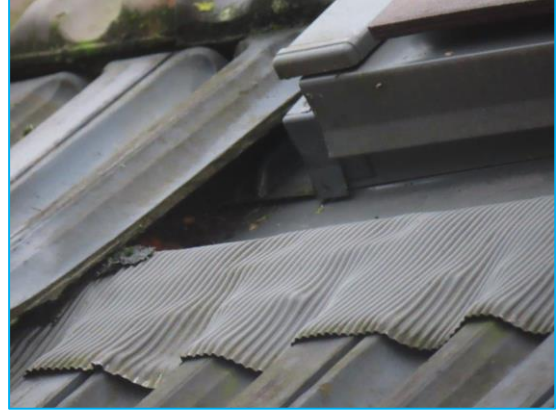
Het dak is deels geschikt voor huismus. Er zijn bij de gevelpannen en bij de dakvlakken, met name ook bij reeds aanwezige dakramen, openingen aanwezig die geschikt kunnen zijn voor huismus. Er zijn tijdens het veldbezoek alleen auditief huismussen waargenomen.

*Foto's: Pannendak geschikt voor huismus.*

Geadviseerd wordt om voor huismus speciale nestkasten op te hangen.

**- Nesten van huismus worden op de locatie van de dakkapellen en het te isoleren deel niet aangetast. De geschikte plekken in het dak blijven onaangetast in het kader van het project. Om verstoring op broedende exemplaren te voorkomen dienen de werkzaamheden aan het dak buiten de broedperiode van deze soort te gebeuren. Deze periode loopt van maart tot en met augustus. Huismussen hebben in de koude periode (wanneer ze nestlocaties ook kunnen gebruiken) voldoende uitwijkmogelijkheden in het dak zelf.**

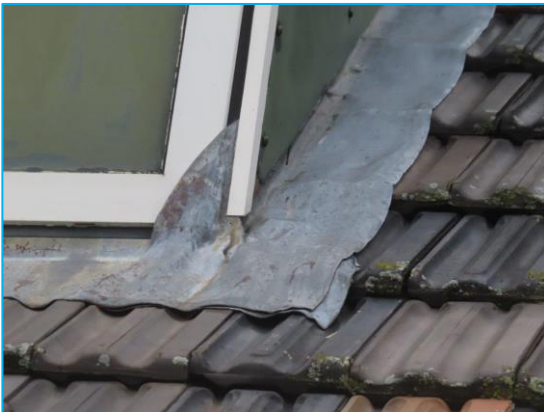
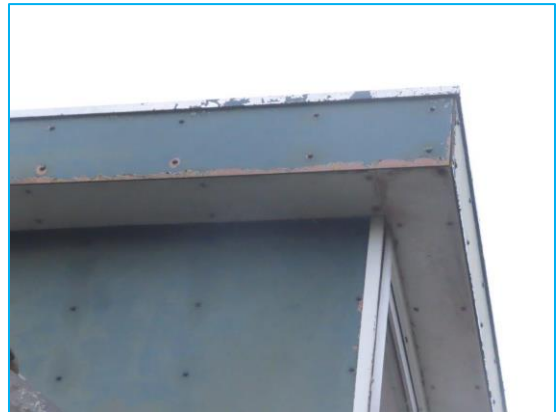
Bij de te verwijderen dakkapellen zijn echter geen geschikte openingen of sporen aangetroffen die kunnen duiden op de aanwezigheid van jaarrond beschermde nesten. Ook bij het te isoleren deel zijn geen nesten van huismussen te verwachten.

*Foto's: Dakkapellen goed afgesloten waardoor nesten van huismus niet te verwachten zijn..*

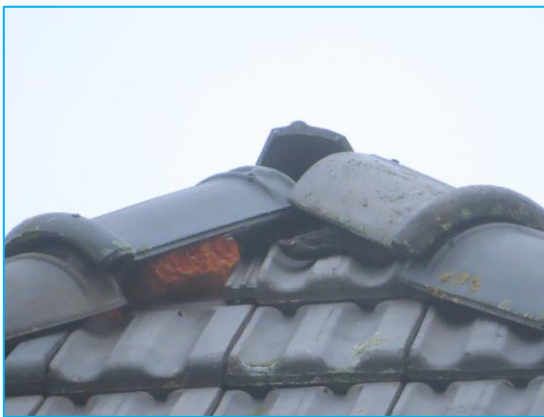
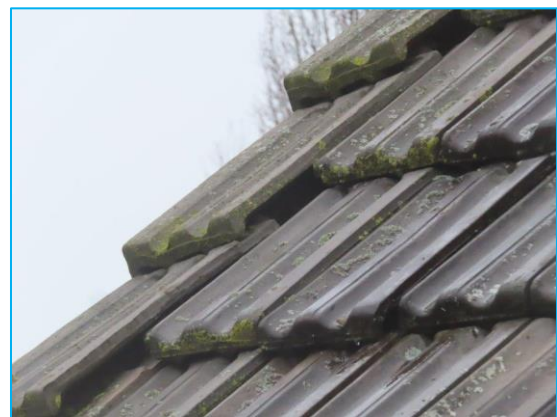
Het dak van het woondeel is geschikt voor vleermuis. De ruimte tussen de dakpannen en het beschot is toegankelijk voor deze soortgroep. Met name bij de dakranden, nokvorsten en dakramen. Er zijn geen openingen waargenomen bij de dakkapellen zelf. In de deel zijn geen sporen (uitwerpselen, afgebeten vliedervleugels) aangetroffen die duiden op de aanwezigheid van vleermuizen (met name gewone grootoorvleermuis).

*Foto: Potentiële openingen naar vleermuisverblijven in dak.*

Geadviseerd wordt om voor vleermuizen speciale kasten op te hangen.

**- Het dak is geschikt bevonden voor vleermuizen. Op de aan te pakken plekken zijn geen verblijven te verwachten. Door de werkzaamheden aan de dakkapellen in de wintermaanden (december tot en met februari) uit te voeren wordt voorkomen dat eventueel aanwezige vleermuizen in het dak verstoord worden. De verwachting is dat dan de vleermuizen vertrokken zijn naar de winterverblijven. Een dergelijk dak is vaak te koud en tochtig in de wintermaanden. Werkzaamheden aan het dak mogen zeker niet gebeuren in de kwetsbare voortplantingsperiode (mei tot en met juli).**
