| Onderwerp: | <b>verkennend milieukundig bodemonderzoek volgens<br/>NEN 5740+A1 Looweg perceel sectie L nr. 72 te<br/>Bathmen</b> |
| Projectnummer: | <b>23-M10778</b> |
| Opdrachtgever: | <b>BJZ.nu</b> |
| Datum: | <b>30 mei 2023</b> |

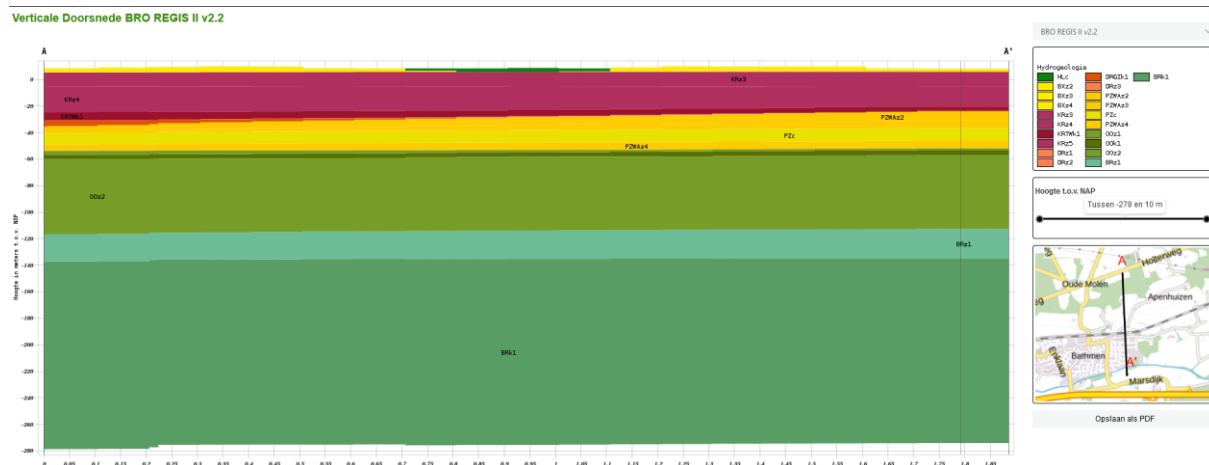
figuur 2: geohydrologische opbouw

In figuur 2 staat de geohydrologische opbouw weergegeven.

De stromingsrichting van het ondiepe grondwater van het eerste watervoerend is in het kader van dit onderzoek niet vastgesteld.

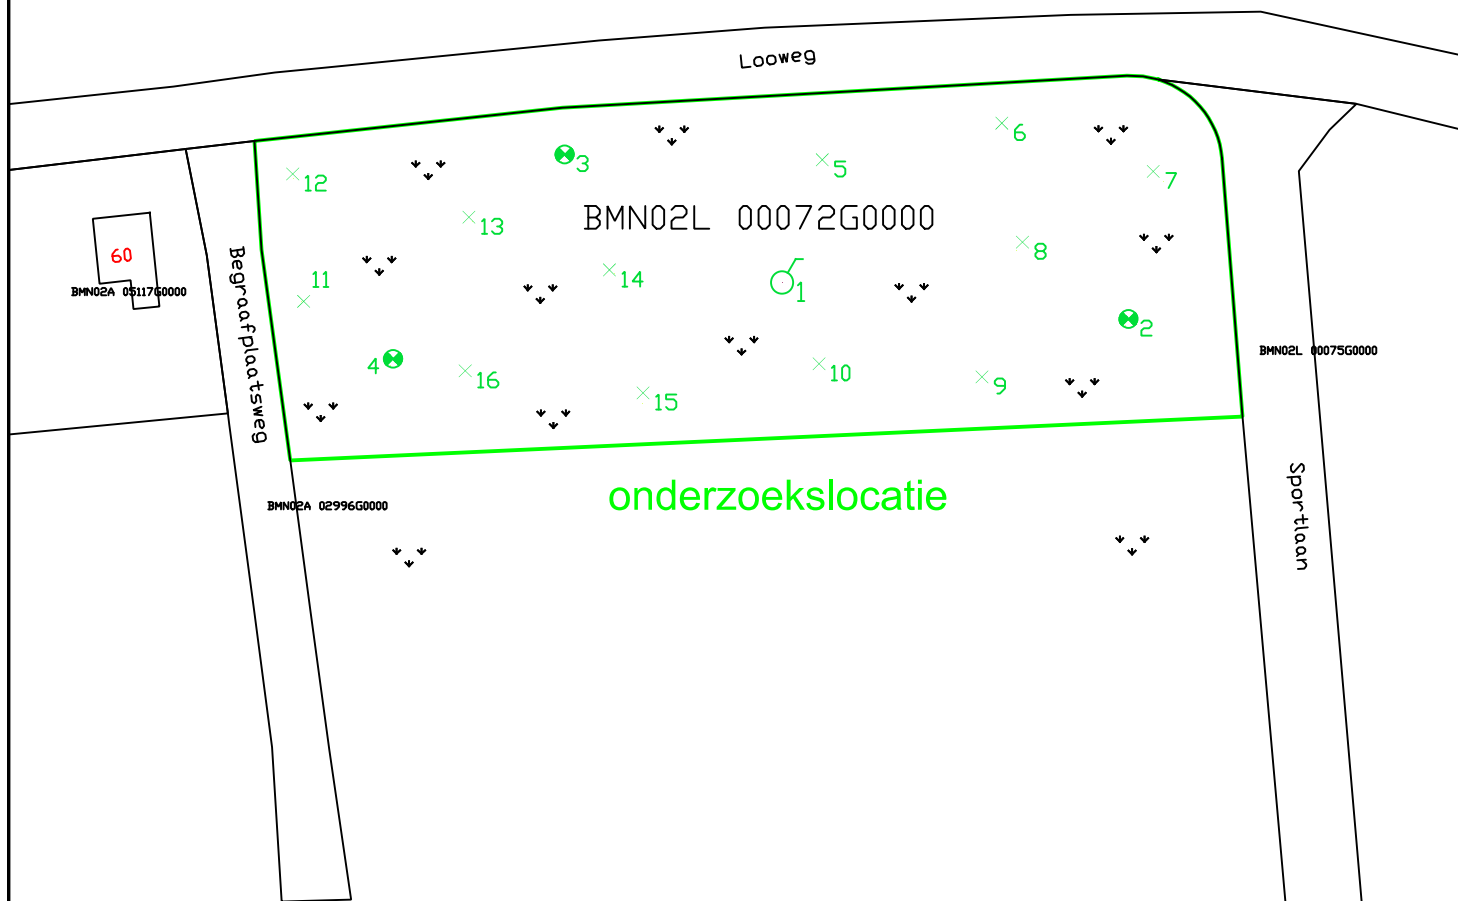
## BIJLAGE 2 ONDERZOEKSLOCATIE

| ⊗ = boring tot 2.0 m -mv. | |
| □ = inspectiesleuf 2.0x0.3 m | |
