Quick scan cultuurhistorie Oerdijk 34-36 Schalkhaar

Inleiding.

Ligging projectgebied

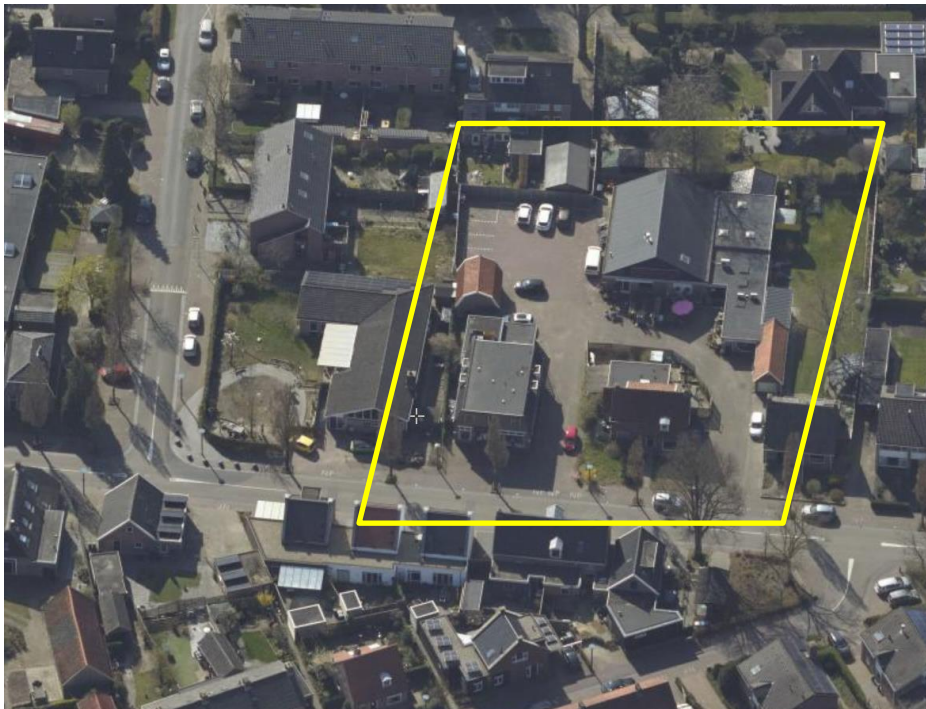
Luchtfoto van het onderzoeksgebied met daaromheen de kleinschalige woningbouw en winkels. De bebouwing van de Oerdijk 34-36 past binnen dit beeld. De percelen liggen binnen het gele vlak.

Het projectgebied is gelegen aan de Oerdijk 34-36 in het dorp Schalkhaar. Het bestaat uit twee percelen met een woon- en kantoorfunctie van de woningcorporatie De Marken. De percelen bevinden zich in de dorpskern van Schalkhaar. Schalkhaar is ontstaan in de negentiende eeuw en heeft twee belangrijke aanvoerwegen. Hiervan is Oerdijk er één van. Aan de Oerdijk staat typische dorpsbebouwing met kleinschalige woningbouw en winkels.

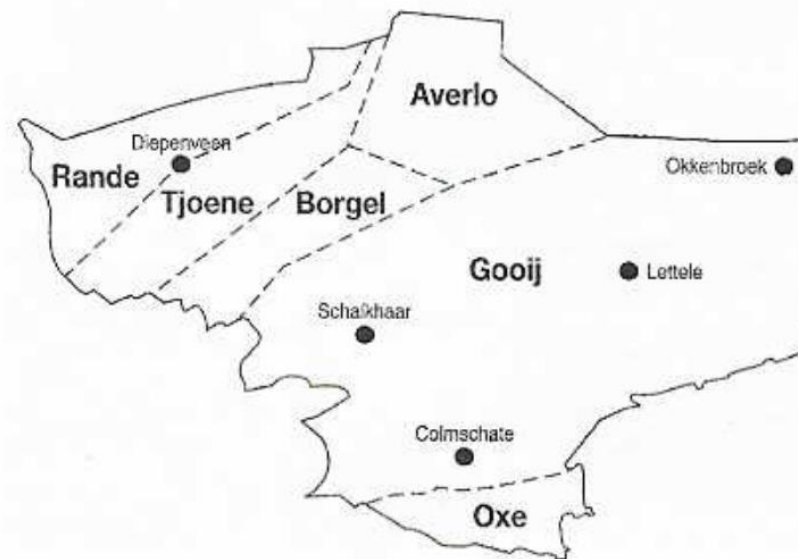
Afbeelding 2. Kaart met de markten van Schoutambt Colmschate.

De Gooijermarke was de grootste van de Marke binnen het Schoutambt Colmschate. De Gooijermarke bestond weer uit zes buurschappen: Riele, Lettele, Linde, Okkenbroek, Essen en Weteringen. Het latere Schalkhaar bevond zich in buurschap Riele. In het jaar 1399 waren er zeventien erven aanwezig. Het grootste deel van de grond was in eigendom van grootgrondbezitters. Eén hiervan was de bisschop van Utrecht. In 1811 werd er door koning Lodewijk Napoleon het Franse bestuursstelsel geïntroduceerd in Nederland. In dit systeem werd het bestuur en rechtspraak gescheiden. Het Schoutambt werd vervangen voor de mairie (gemeente). In 1811 werd het Schoutambt Colmschate omgezet in mairie Diepenveen.²

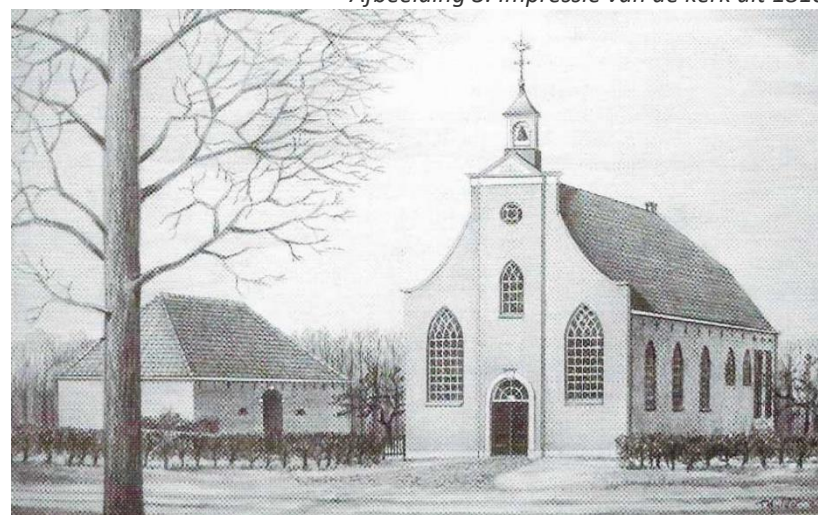
Afbeelding 4. Impressie van de kerk na de verbouwing uit 1836.

De kerk werd in 1836 verbouwd omdat de oorspronkelijke kerk te klein was geworden. In 1894 werd er een verzoek ingediend bij de bisschop van Utrecht voor het bouwen van een nieuwe kerk. Ondanks de verbouwing uit 1836 voldeed deze niet meer en de onderhoudskosten werden te hoog. De neogotische kerk werd ontworpen door de Deventer architect G. te Riele. De opzet werd nagenoeg gelijk aan de kerk die G. te Riele voor Lettele had

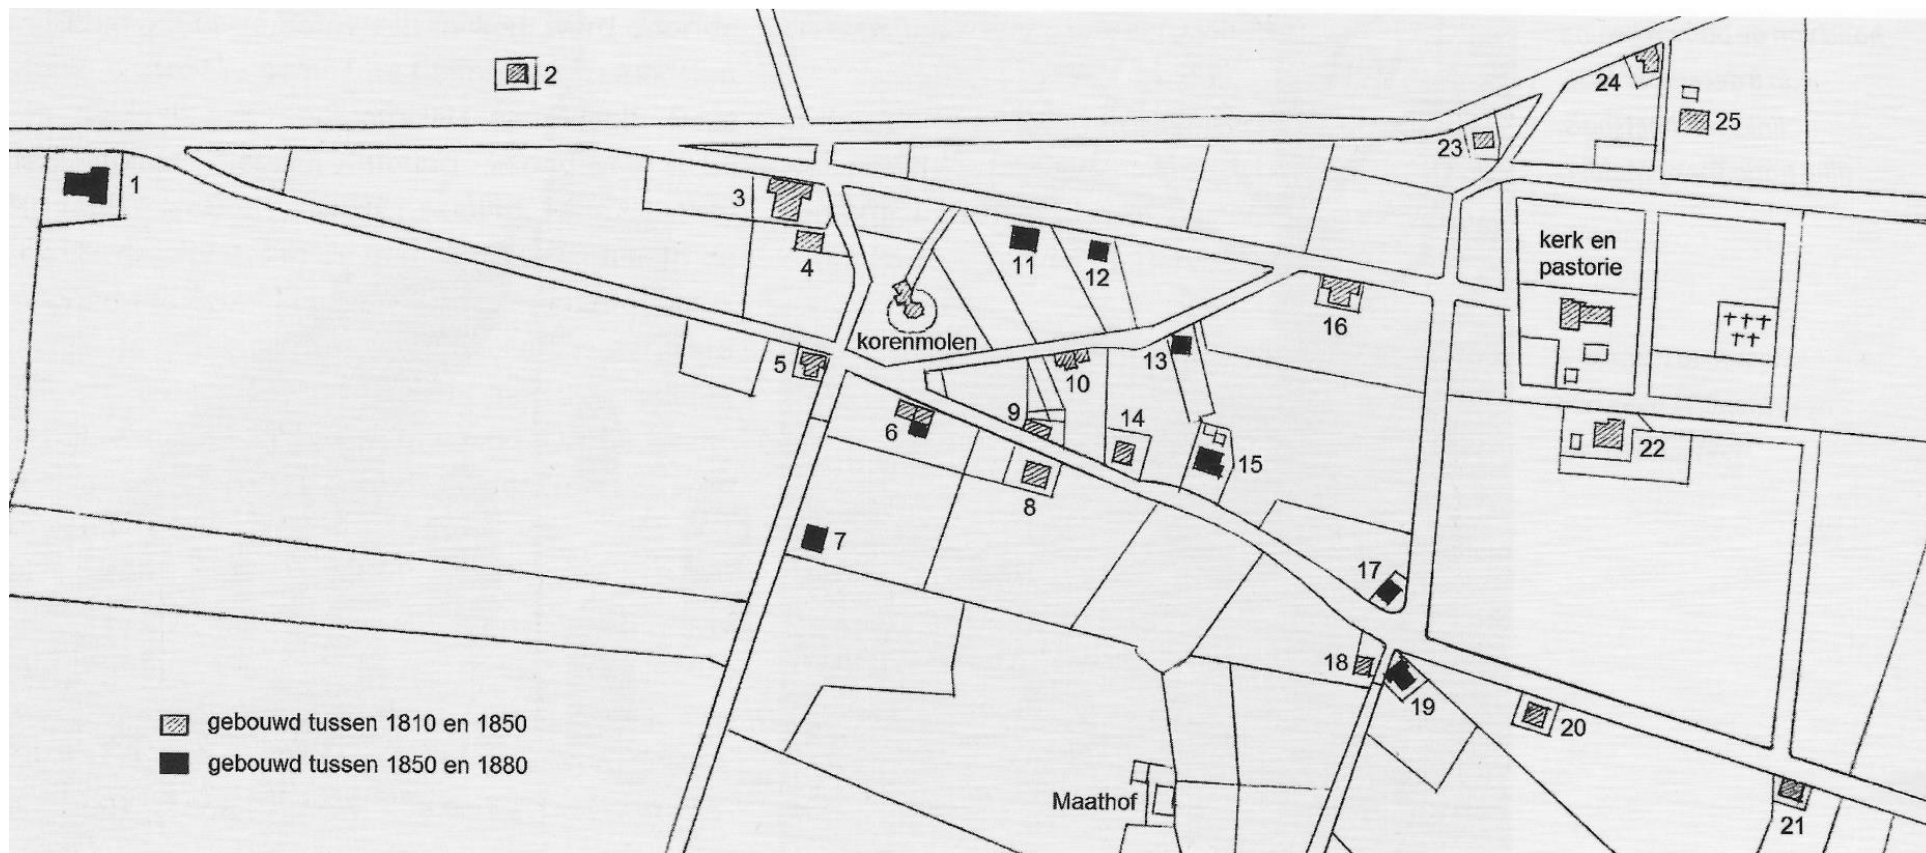
Afbeelding 5: Schalkhaar tussen 1810 en 1880.

Tussen 1810 en 1880 werden er zo'n 25 gebouwen gebouwd (zie afbeelding 5). Op de afbeelding is goed zichtbaar dat deze bebouwing zich in de omgeving van de nieuwe kerk opstelde. Langs de Spanjaardsdijk (nu de Koningin Wilhelminalaan bevond zich nauwelijks bebouwing. De meeste bebouwing vond plaatst tussen de Pastoorsdijk en de Oerdijk.

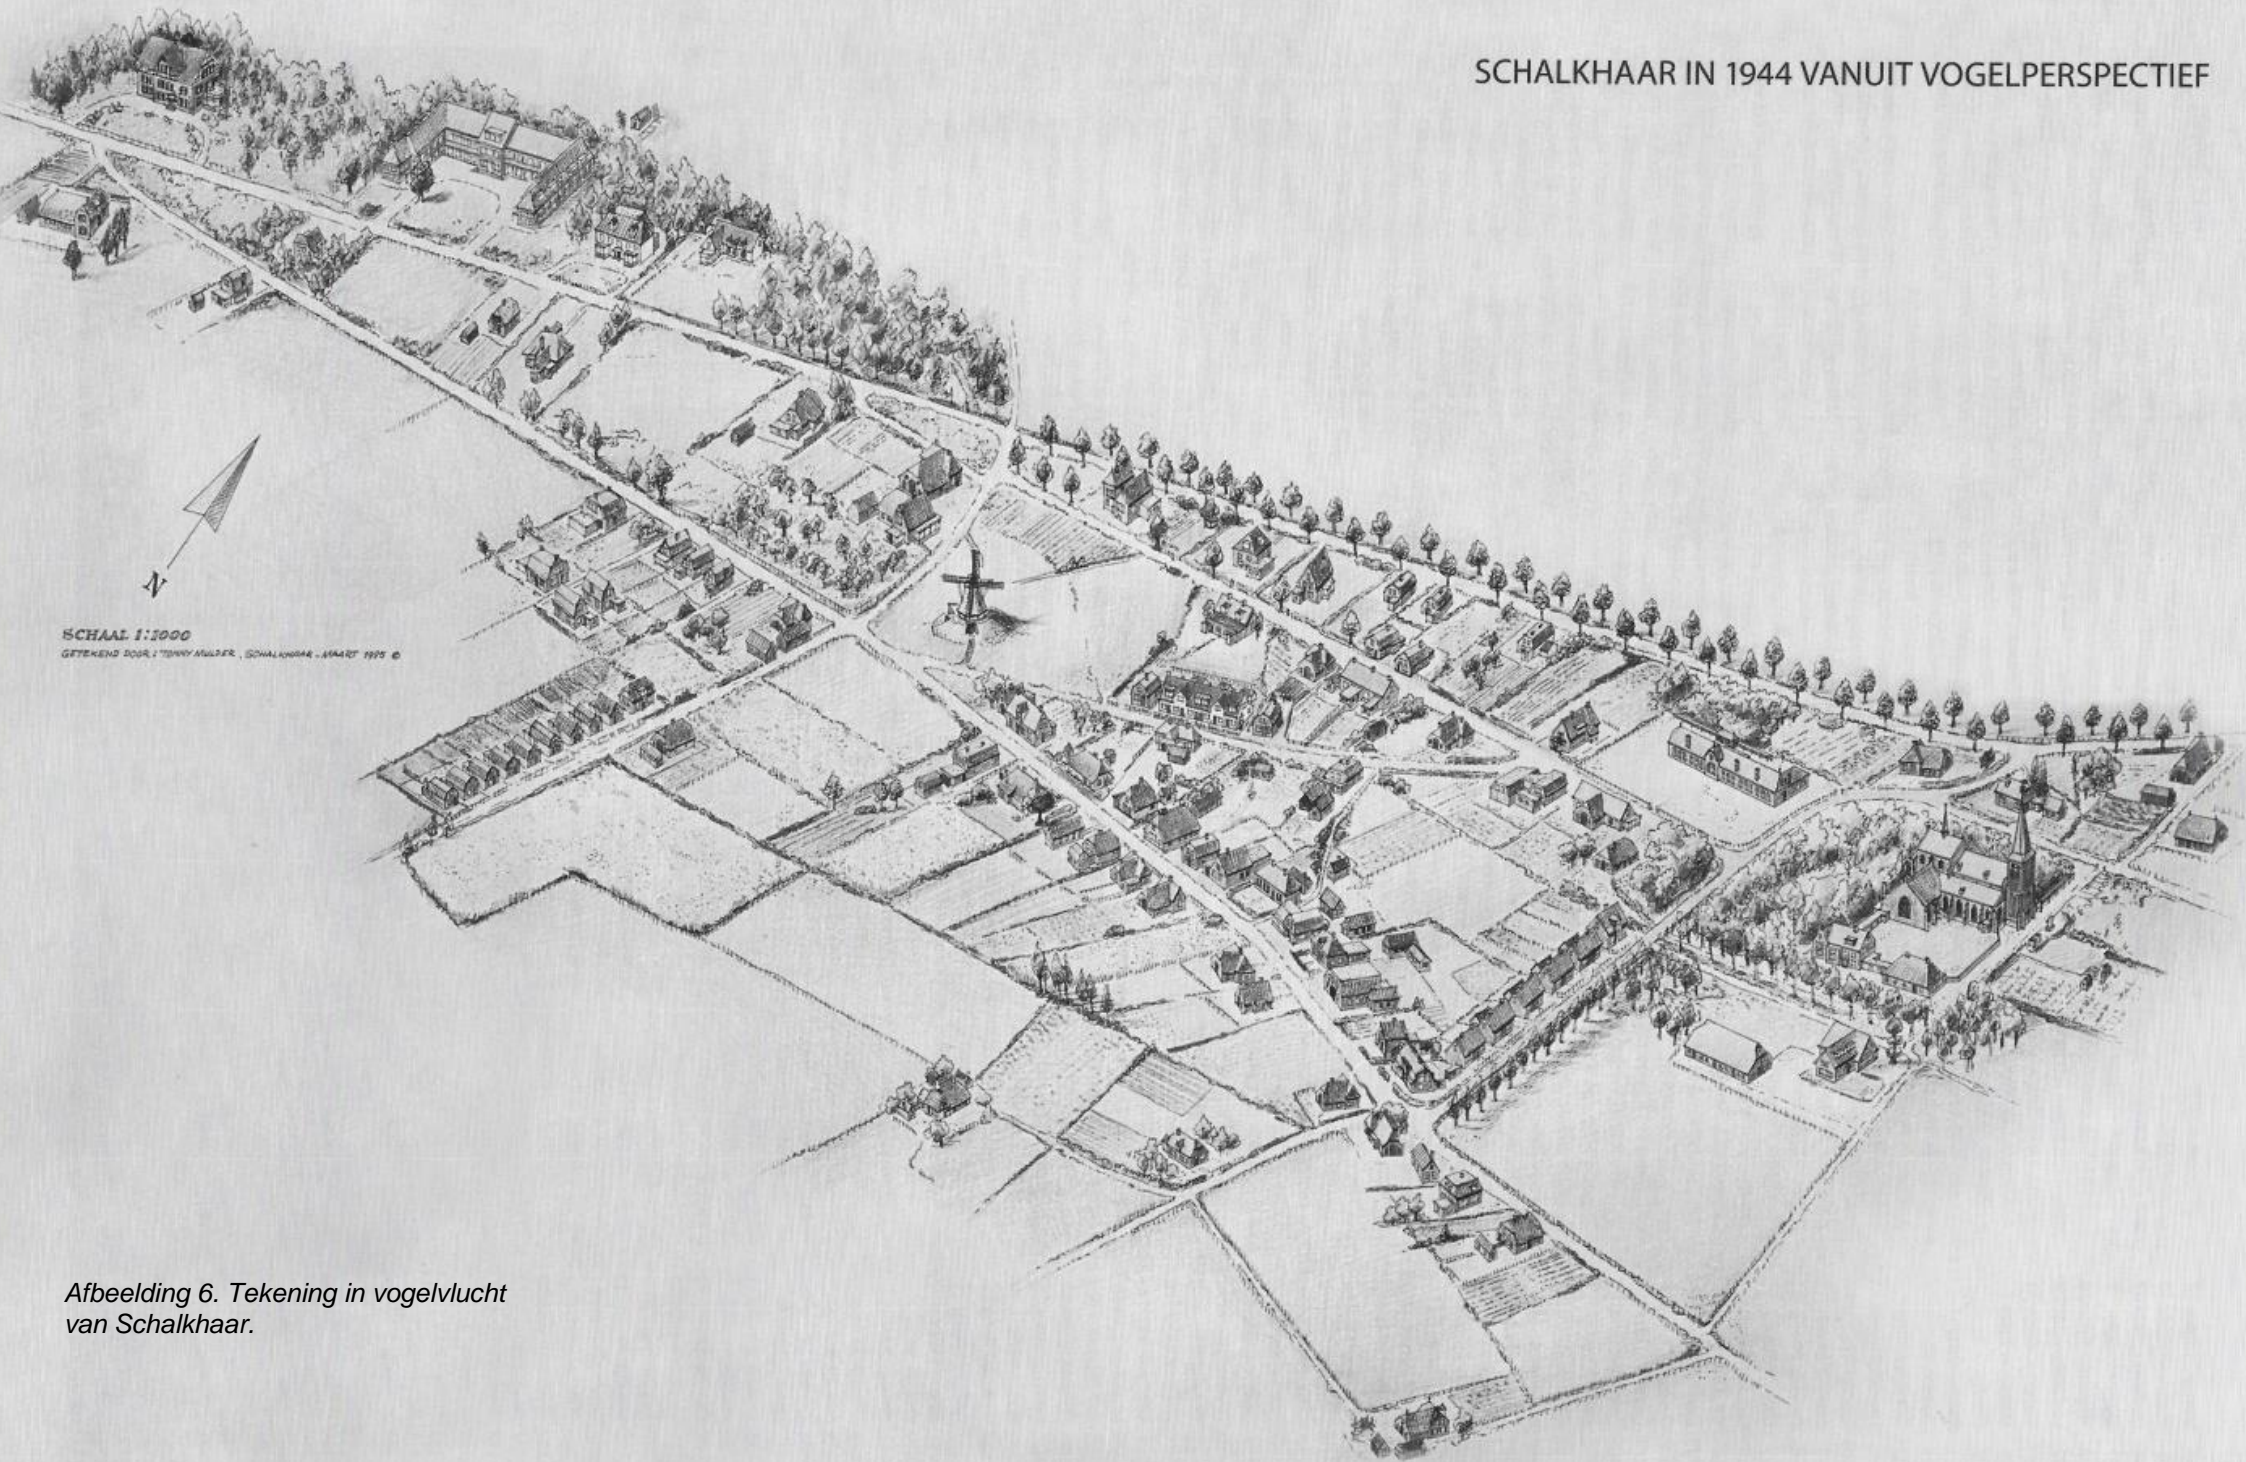
SCHALKHAAR IN 1944 VANUIT VOGELPERSPECTIEF

SCHAAL 1:1000
GETEKEND DOOR: TONNY MULDER, SCHALKHAAR - JAART 1995 ©

Afbeelding 6. Tekening in vogelvlucht van Schalkhaar.

Vanaf het einde van de negentiende eeuw begon Schalkhaar langzaam op een echt kerkdorp te lijken. Huisnummers werden nog aangegeven met RI. Dit stond voor buurschap Riele. Op afbeelding 6 is Schalkhaar in 1944 in vogelvlucht te zien en op afbeelding 7 in plattegrond vorm. Het is wezenlijk gegroeid sinds de kaart tot 1880. Ook aan de Oerdijk werd sinds 1880 bijgebouwd.

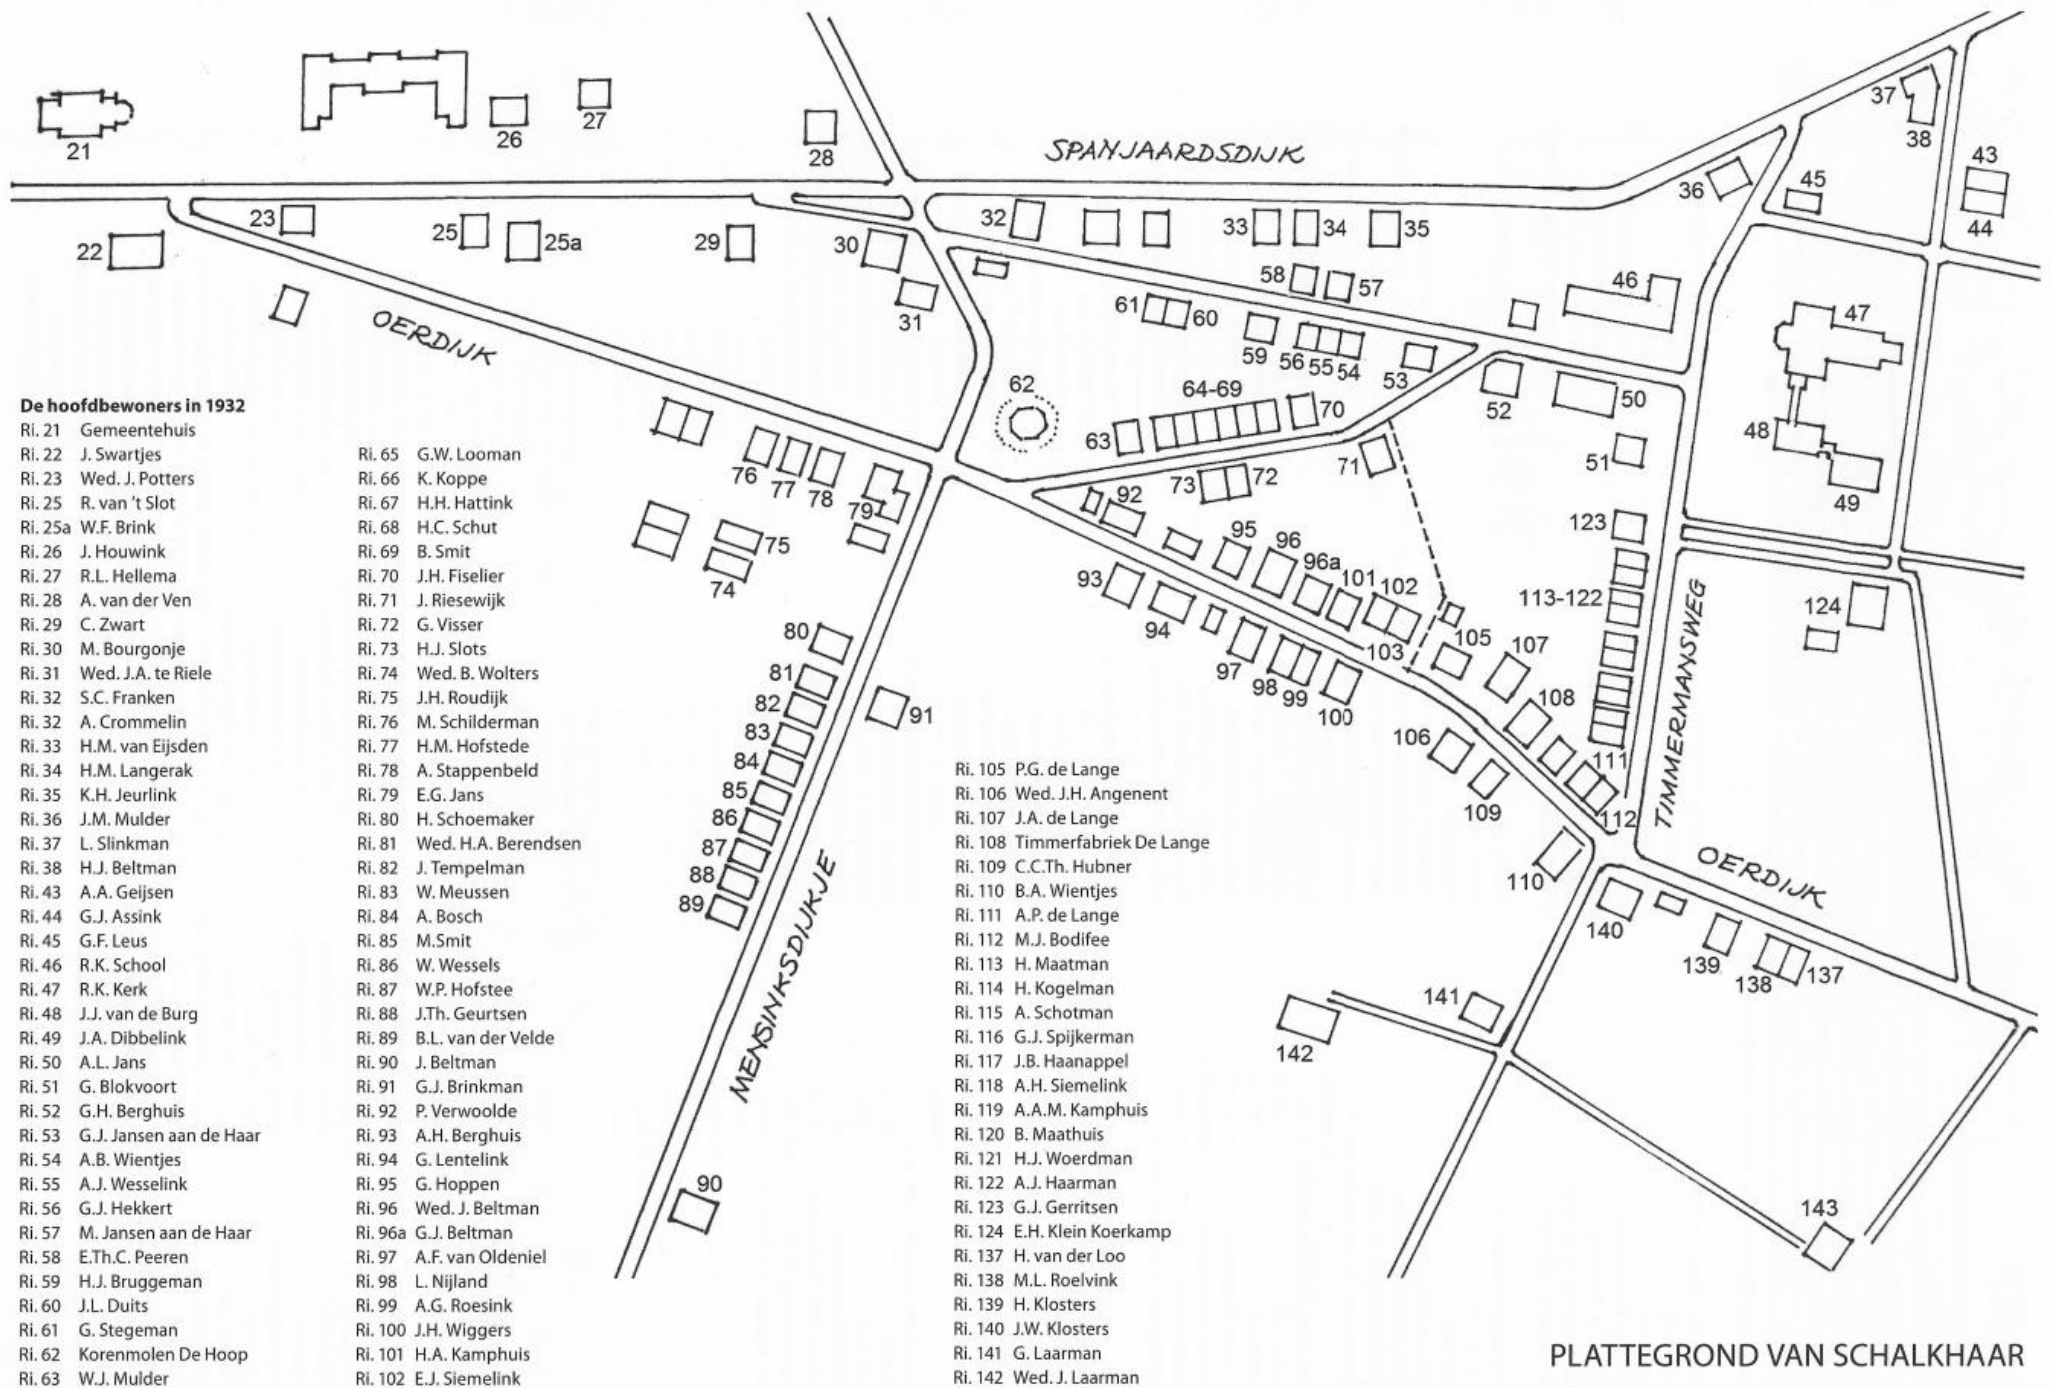
PLATTEGROND VAN SCHALKHAAR

Afbeelding 7. De plattegrond van Schalkhaar in 1944. Nummer 93 is het huidige nummer 36.

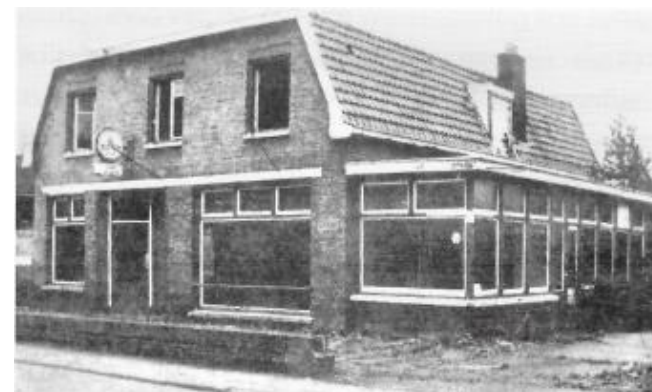
Afbeelding 8. Het café.

In 1928 werd er aan de timmerman Antonius Franciscus van Oldeniel, afkomstig uit Schalkhaar, door Antonius Henricus Berghuis opdracht gegeven voor het bouwen van een huis met café en bakkerij. Het pand kreeg de naam *De Nieuwe Uitspanning*. Het café was de ontmoetingsplek van het dorp, maar met name voor de voetbalvereniging. Zelfs de trofeeën van de vereniging werden getoond in de prijzenkast in het café. Na veertig jaar stopte van Oldeniel met zijn werkzaamheden en verhuurde hij het pand aan Hengelo Bier. Daarna is het pand nog éénmalig verhuurd waarna het een periode leeg heeft gestaan.

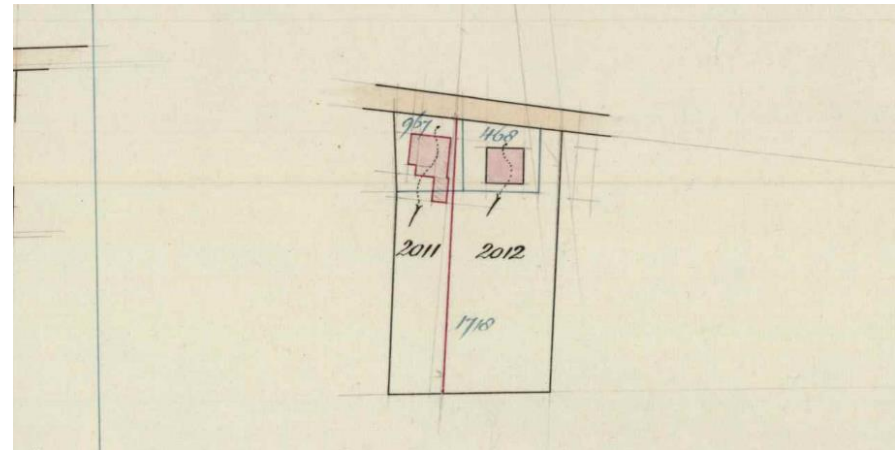
Afbeelding 11. Uitsnede hulpkasterkaart 1929. Het pand is net gebouwd op perceel 2011. In de vorm is zichtbaar dat de serre en uitbouw aan de achterzijde tot het oorspronkelijke pand behoorde.

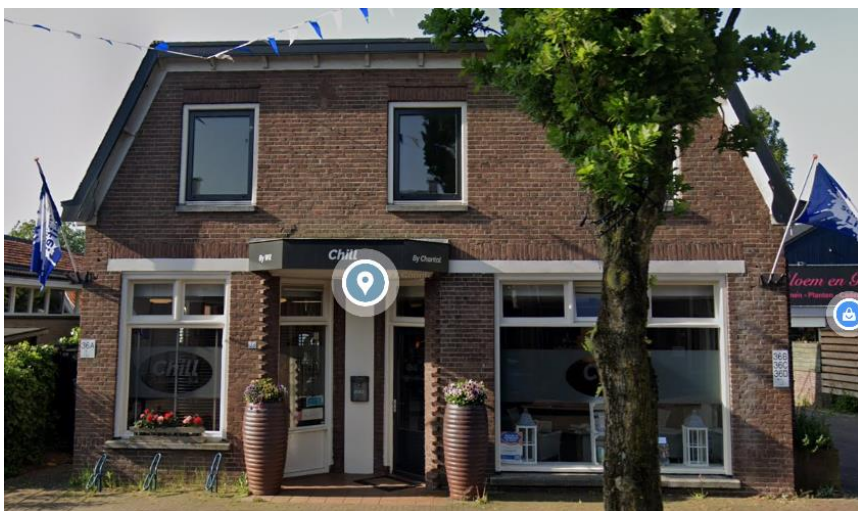
Het pand heeft een rechthoekige plattegrond en is één bouwlaag hoog onder een afgeplat mansardedak. De kap is bedekt met gesmoorde tule du nord pannen. De gevels zijn opgebouwd uit een rood/bruine baksteen en gemetseld in een kruisverband. De plint is voorzien van een donkerdere baksteen en rollaag. De voorgevel heeft een asymmetrische opstelling op de begane grond. Aan de linkerzijde is een houten kozijn met dubbel bovenlicht aanwezig. Het kozijn is voorzien van een latei met daarboven een rollaag en een stenen lekdorpel. Rechts van het raam is een ingangsportiek aanwezig. De portiek bestaat uit twee schuine, naar binnenlopende wanden. Links bevindt zich een raam met bovenlicht en borstwering. Rechts is een deur met bovenlicht aanwezig. De stompe hoeken van het portaal zijn voorzien van een detaillering met muizentanden. De latei en rollaag welke zich boven het naastgelegen raam bevinden lopen door over de hele breedte. Het zicht hierop wordt boven de portiek ontnomen door een later toegevoegde luifel met de naam van de winkel. Rechts van de portiek bevindt zich nog een groot vast raam met drie bovenlichten. Ook dit kozijn is voorzien van een stenen lekdorpel, latei en rollaag. De dakgevel is voorzien van drie kozijnen met draaiende raamdelen. De kap is voorzien van een flink overstek op klossen.

Op oude afbeeldingen is te zien dat het pand oorspronkelijk voorzien was van kozijnen met roede-verdeling. Aan de rechterzijde bevond zich een grotere serre en ook kwam de schoorsteen prominent boven het dak uit. Dit zijn onderdelen die zijn verdwenen.

Afbeelding 13. Foto van de huidige voorzijde.

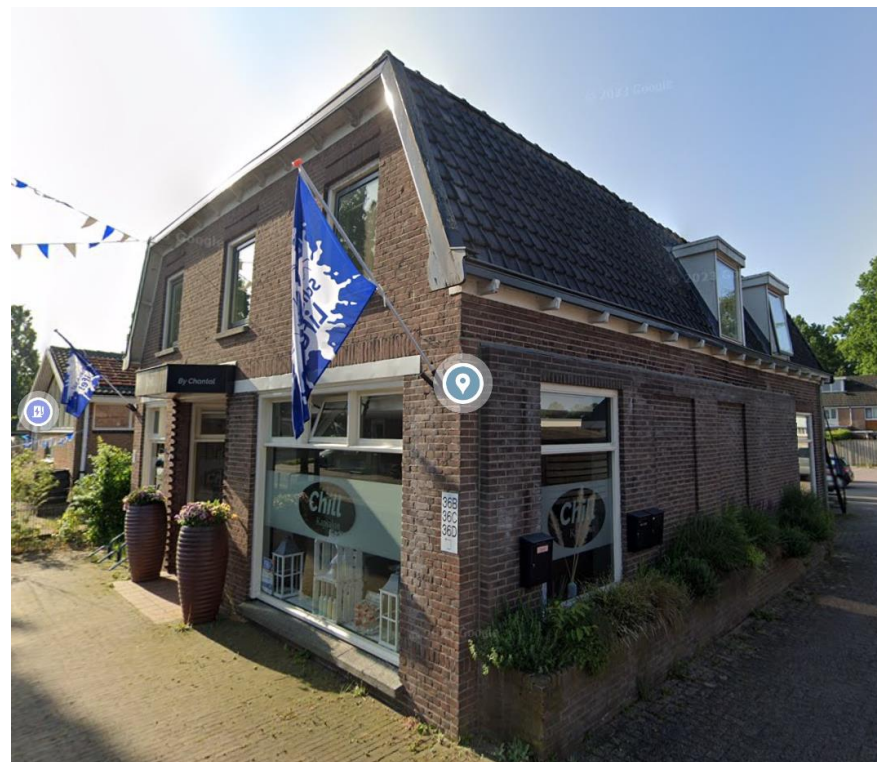
De rechter zijgevel is voorzien van een uitkragend stuk gevel. Voorheen heeft hier een serre gezeten. In de gevel is één raam met bovenlicht aanwezig. Rechts daarvan bevinden zich twee uitsparingen van gelijke grote, maar zonder invulling. Voor de gevel staat een gemetselde plantenbak. Zowel de verdikking van de gevel als de plantenbak zijn een latere toevoeging. Waarschijnlijk zijn deze toegevoegd na het weghalen van de serre. Achter de verdikking van de gevel is nog één gevelopening aanwezig met vast raam en bovenlicht. Ook deze is voorzien van een stenen lekdorpel. Op de kap zijn twee enkele dakkapellen aanwezig. De kap heeft ook hier een overstek gedragen op klossen.

Afbeelding 14. Foto van de voor en zijkant.

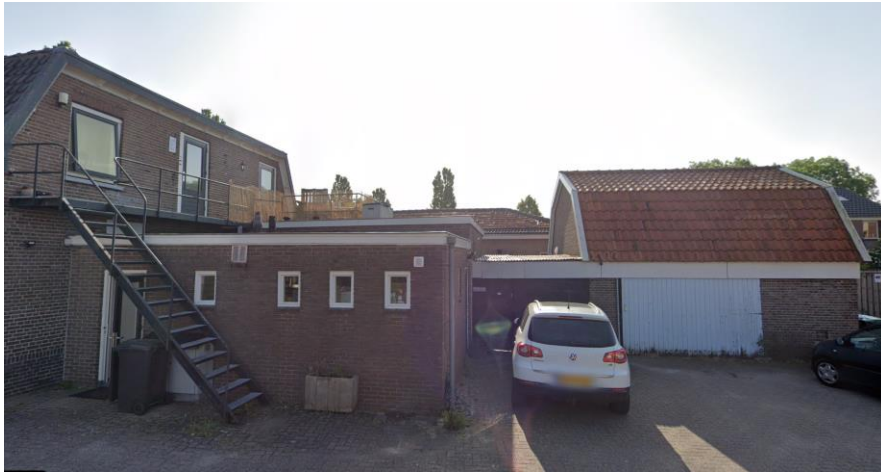
Aan de achterzijde bevinden zich meerdere aanbouwen van verschillende hoogtes en bouwperiodes. De hoogste aanbouw direct aan het pand is oorspronkelijk en is tegelijkertijd gebouwd met het pand zelf. Deze is voorzien van dezelfde type baksteen en metselverband. Het heeft een gelijke verdiepingshoogte, maar ligt onder een plat dak. Naast de oorspronkelijke aanbouw bevindt zich een latere aanbouw uit de jaren 70. Deze heeft een lagere verdiepingshoogte, is opgemetseld in een andere type baksteen in een halfsteensverband. Ook deze aanbouw is voorzien van een plat dak. De dakgevel van de achterzijde is nog wel zichtbaar. Links bevindt zich hier nog een kozijn met draaiend deel. Rechts daarvan zijn twee deuren aanwezig die bereikbaar zijn via een stalen trap. Achter op het perceel staat nog een oorspronkelijk schuurtje. Deze heeft een gelijke type baksteen en metselverband als het hoofgebouw. Oorspronkelijk stond deze los van het gebouw, maar dit is in de loop der jaren volgebouwd waardoor er een verbinding is ontstaan. De schuur is voorzien van een mansarde kap met rode opnieuw verbeterde Hollandse pannen.

Afbeelding 15. Achterzijde met aanbouw en schuur.

De latere uitbouw geeft geen waardevolle toevoeging aan het pand. De oorspronkelijke schuur is in een sterke mate verbouwd en daarmee ook niet meer herkenbaar als typische schuur passend bij het huis.

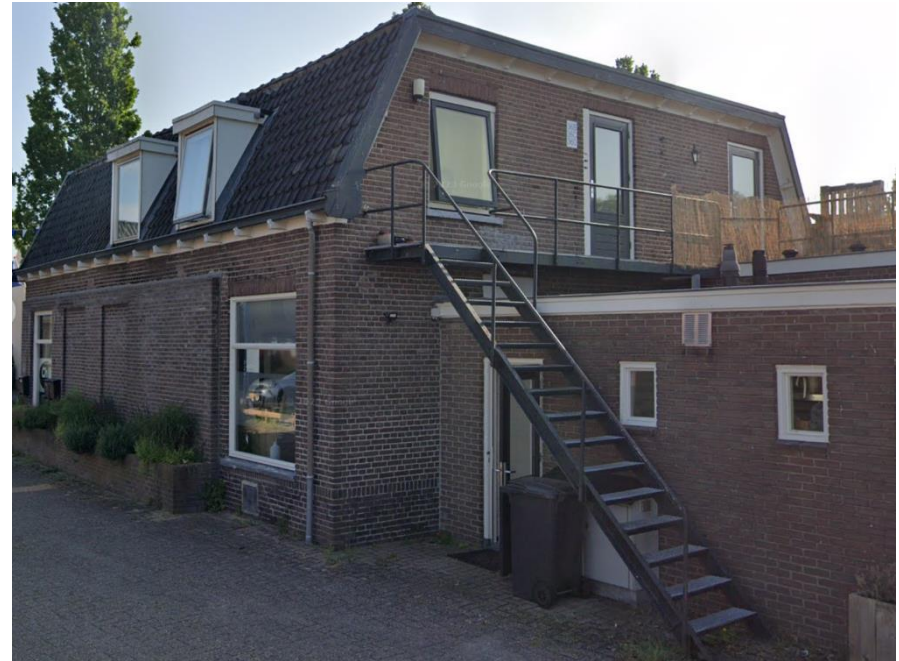
Afbeelding 16. Achterkant en rechter zijgevel.

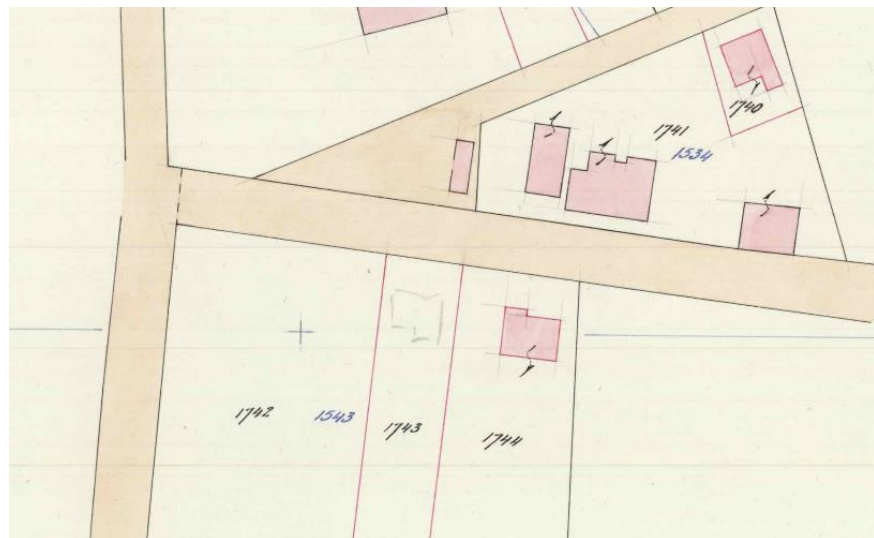
Afbeelding 17. Uitsnede hulpkarta uit 1954. De woning werd gebouwd op perceel 1744.

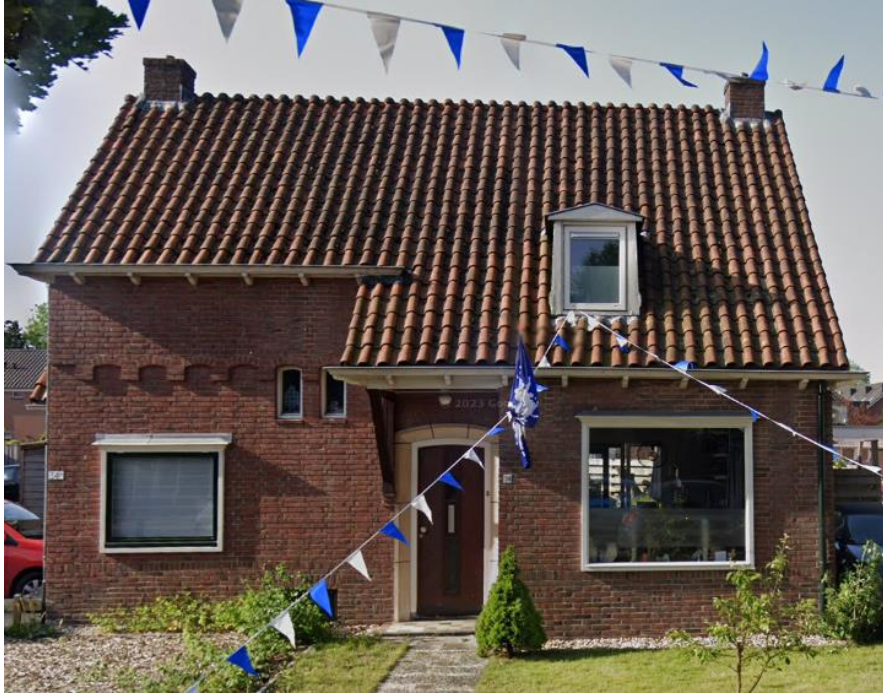
Het pand heeft een samengestelde plattegrond en is één bouwlaag hoog onder een zadeldak bedekt met rode pannen. De gevels zijn opgebouwd met een rode baksteen in een ketting verband. De plint bestaat uit een halfsteensverband die wordt afgesloten met een rollaag. De voorgevel kan worden opgedeeld in twee delen. Het rechterdeel is voorzien van een travee. In de travee is een uitstekend kozijn aanwezig, ook een bloemkozijn genoemd. De kap steekt verder door en is voorzien van een overstek op klossen. Links van het de travee bevindt zich de entree deur. Dit is een licht getoogde deur met sierstenenomlijsting. De kap met overstek wordt gedragen door een houten korbeel. Op de kap is een dakkapel met fronton aanwezig. Het linkerdeel is voorzien van een bloemkozijn. In dit deel van de gevel bevindt de goothoogte van de kap zich een stuk hoger. Boven het kozijn, ten hoogte van de goothoogte van het rechterdeel bevindt zich een sierelement van baksteen. Het zijn rollagen op een aanzet van een penant. Onder de rechter twee rollagen zijn twee getoogde kozijnen aanwezig met bakstenen lekdorpel.

De woning heeft stijlkenmerken van de Delftse school. Dit zijn onder andere het gebruik van baksteen, brede kozijnen en erkers en het gebruik van natuur of kunststeen op belangrijke punten. In dit geval de deur.

Afbeelding 18. De voorzijde van het huis aan de Oerdijk 34.

Het pand aan de Oerdijk 34 is een mooi voorbeeld van een wederopbouwhuis uit de jaren 50 met invloeden van de Delftse school. Stijkenmerken hiervan zijn het gebruik van baksteen, hoge topgevels, grote en brede kozijnen en het gebruik van kunst of natuursteen op belangrijke architectonische punten. In het geval van dit pand is dat de voordeur. De woning is nog redelijk gaaf met de detaillering, kozijnen en de dakkapel.

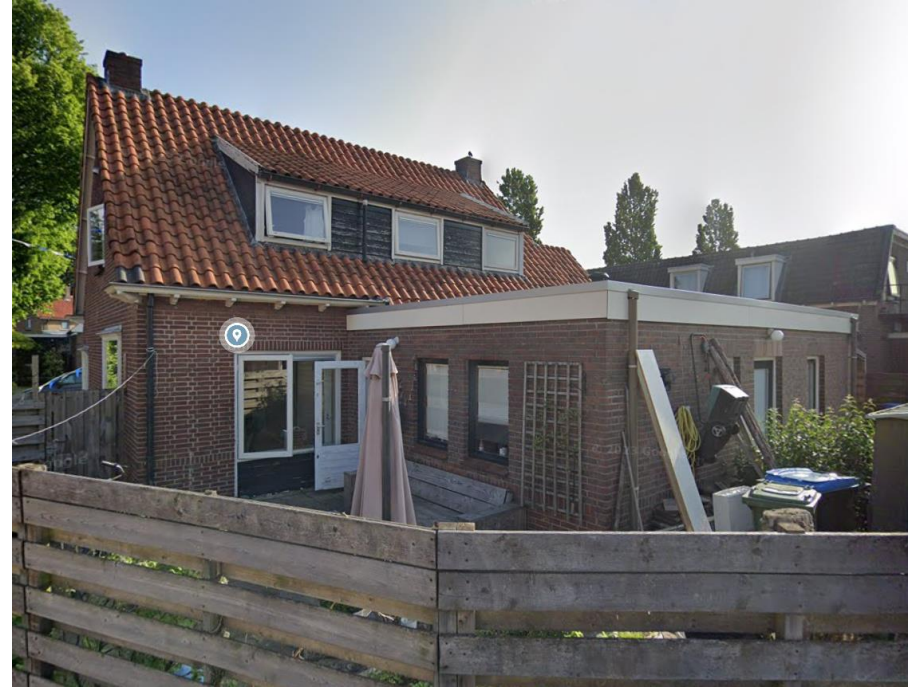
Tegen de achtergevel staat een later toegevoegde uitbouw onder plat dak. Links daarvan is een tweelicht aanwezig met houten paneel. Op de kap is een brede dakkapel aanwezig met drie te openen ramen.

Afbeelding 19. Achterzijde met latere aanbouw.

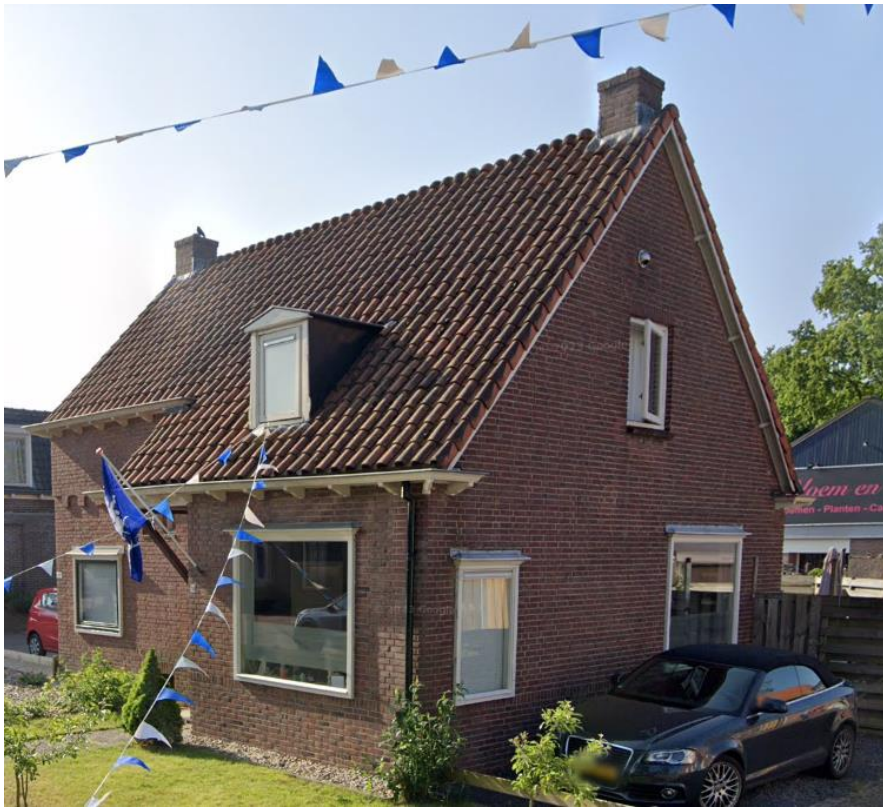
De rechter zijgevel is voorzien van twee bloemkozijnen van verschillende afmetingen. In de topgevel bevindt zich één gevelopening met opendraaiend raam.

Afbeelding 20. Voor- en rechter zijgevel.

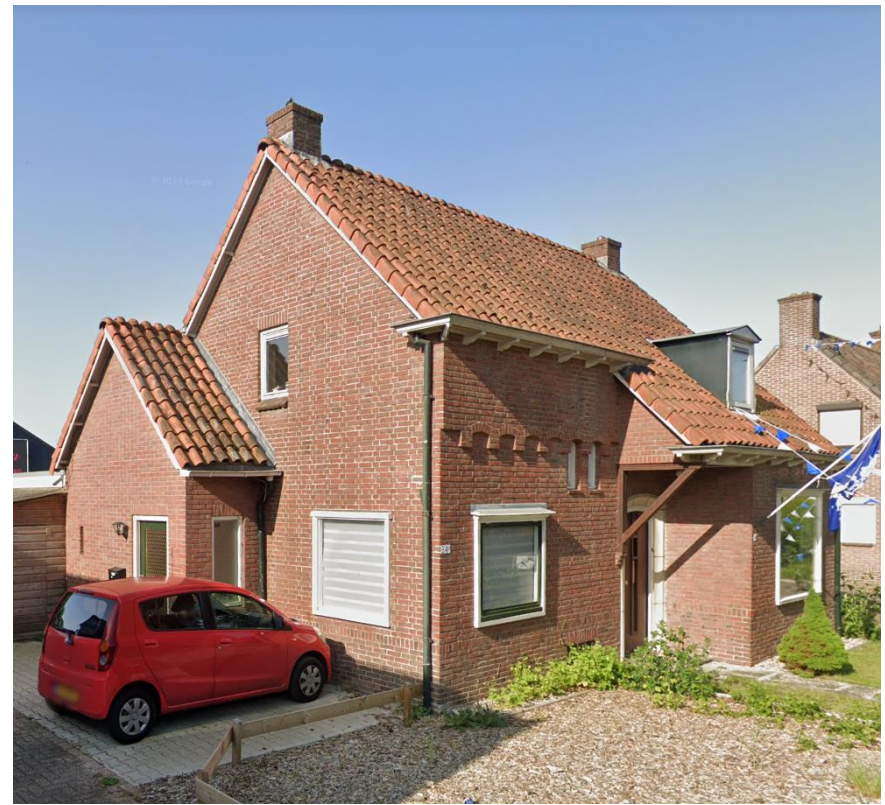
De linker zijgevel is voorzien van een bloemkoolraam en in de topgevel met één gevelopening met raam en bakstenen lekdorpel. Aan de linkerkant van de gevel bevindt zich een uitbouw die later is toegevoegd. De bakstenen zijn nieuwer en de aanbouw is opgebouwd uit een halfsteensverband en bevindt zich onder een zadeldak met gelijke pannen.

Afbeelding 21. Voor- en linker zijgevel.
