Onderwerp: **verkennend milieukundig bodemonderzoek volgens
NEN-5740 Bettinkdijk 6-6a te Bathmen**

Projectnummer: **24-M11344**

Opdrachtgever: **BJZ.nu**

Datum: **2 september 2024**

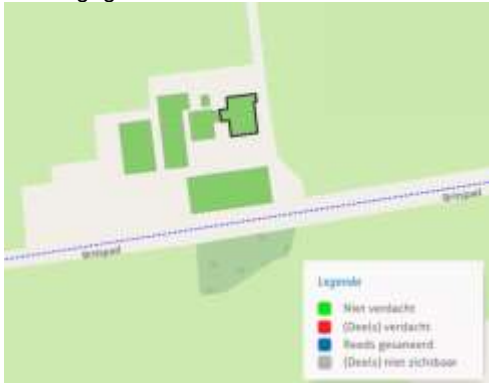
<p>Aanwezigheid asbest</p>	<p>Op basis van de asbestdakenkaart van de gemeente Deventer blijkt dat de daken van de bebouwingen op de onderzoekslocatie niet asbestverdacht zijn. De asbestdakenkaart is hieronder in figuur 2 weergegeven.</p>

<p><i>figuur 2: asbestdakenkaart gemeente Deventer</i></p> <p>De aanwezigheid van asbesthoudend materiaal elders in de bestaande bebouwing is niet bekend (in dit onderzoek niet onderzocht). Er is geen informatie bekend omtrent de evt. aanwezigheid van asbest in de bodem t.p.v. het plangebied. Er bestaat altijd de mogelijkheid dat asbest (afval/puin) ed. is begraven. Op voorhand is hiervan geen informatie bekend.</p> <p>Het dak van de aangrenzende schuur ten westen van de onderzoekslocatie is aan één kant voor een deel niet voorzien is van een dakgoot. Het dak watert hier af op onverharde bodem (gras). De grond (druppelzones) onder de daklijn van het asbestverdachte dak is vanwege erosie van de dakplaten potentieel verdacht voor de aanwezigheid van asbest in grond. Volgens informatie van de eigenaar is het dak van de bestaande schuur op de onderzoekslocatie niet asbestverdacht. De druppelzone is in dit onderzoek op aangeven van de eigenaar niet onderzocht.</p>

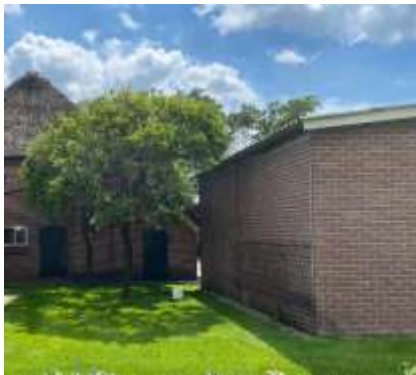
<p><i>figuur 3: deel van het asbestdak zonder dakgoot</i></p> <p>Er is geen andere informatie bekend omtrent de evt. aanwezigheid van asbest in de bodem t.p.v. het plangebied. In algemene zin wordt gesteld dat puinlagen en/of grondlagen waarin bijmenging van puin en/of ander sloopafval voorkomt worden verdacht voor aanwezigheid van asbest. Er bestaat altijd de mogelijkheid dat asbest (afval/puin) ed. is begraven. Op voorhand is hiervan geen informatie bekend.</p>

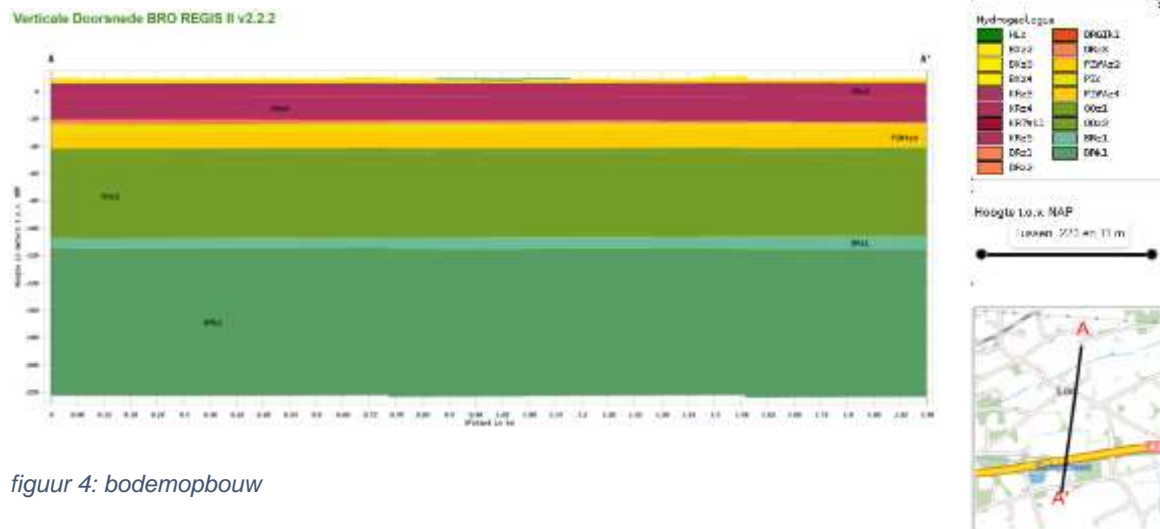
figuur 4: bodemopbouw

De ondiepe geologie in het onderzoeksgebied is afgeleid van de Grondwaterkaart van Nederland (Dienst grondwaterverkenning TNO/DGGV) en ontleend aan het dinoloket (www.dinoloket.nl). De bovenste laag, de deklaag, heeft een hoogte van ca. 9-11 m+NAP.

De stromingsrichting van het ondiepe grondwater van het eerste watervoerend is in het kader van dit onderzoek niet vastgesteld.

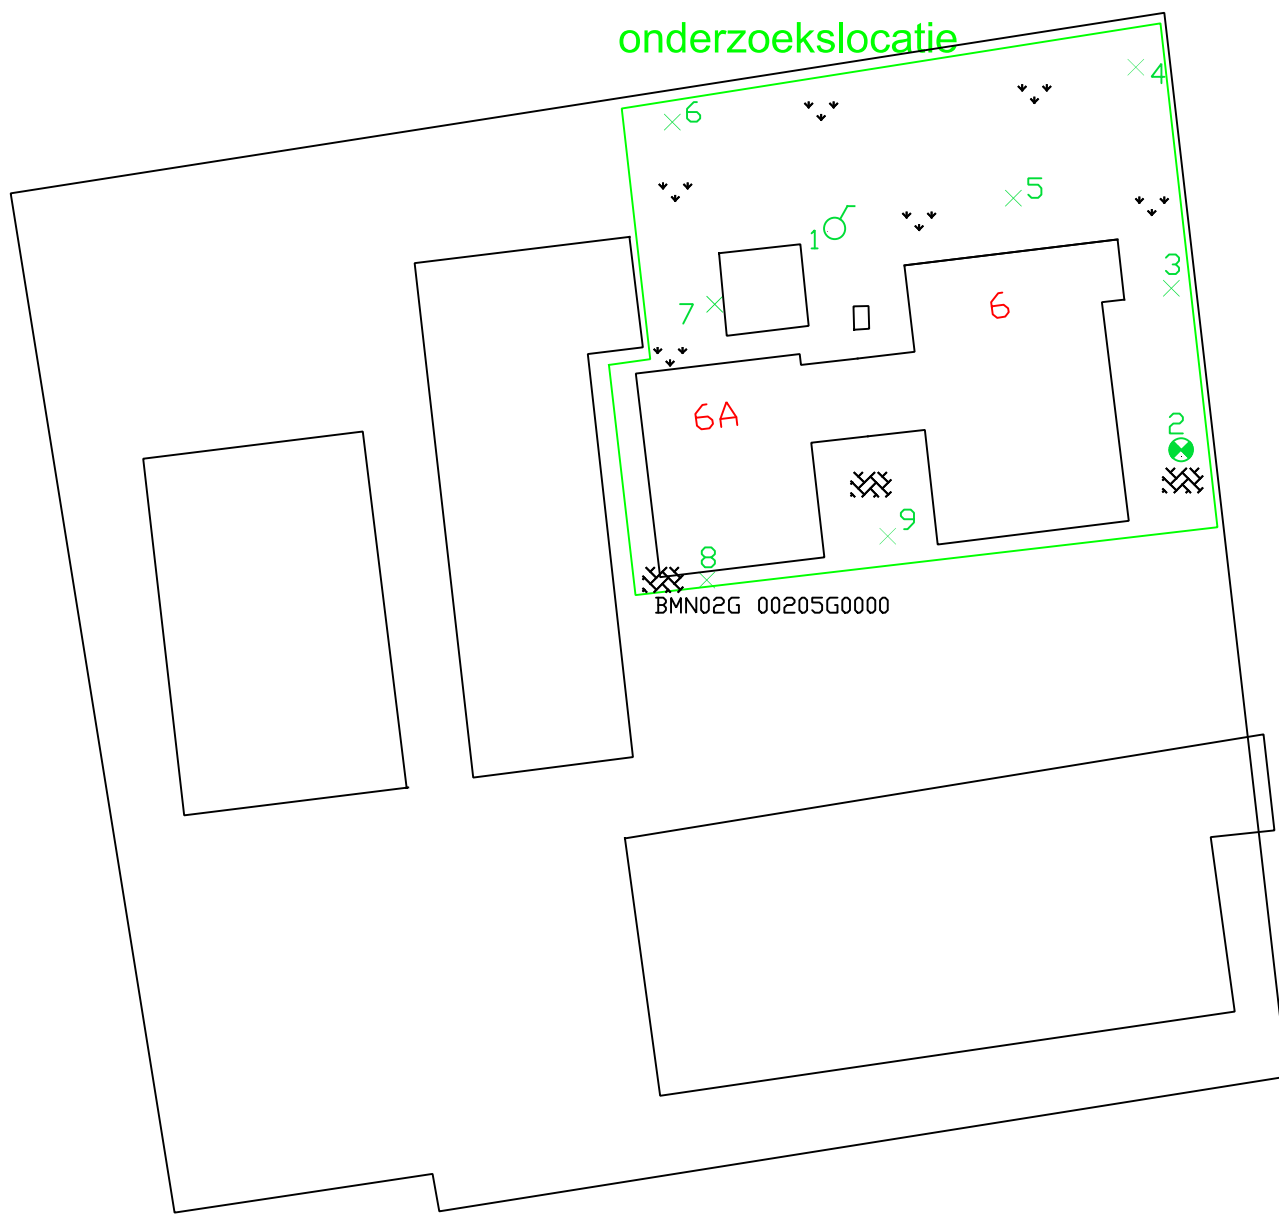
BIJLAGE 2 ONDERZOEKSLOCATIE

Alle geplaatste boringen zijn zodanig ruimtelijk verspreid over de onderzoekslocatie dat een zo representatief mogelijke indruk van de onderzoekslocatie wordt verkregen. De positionering van alle boringen is weergegeven in bijlage 2. Het veldwerkprogramma staan weergegeven in tabel 8.

Onderdeel	Aantal	Diepte (m-mv)	Nummers
Onderzoekslocatie (ca. 750 m ²)			
Boringen	7	ca.0.5	3 t/m 9
	1	ca.2.0	2
Peilbuis	1	ca.3.2	1

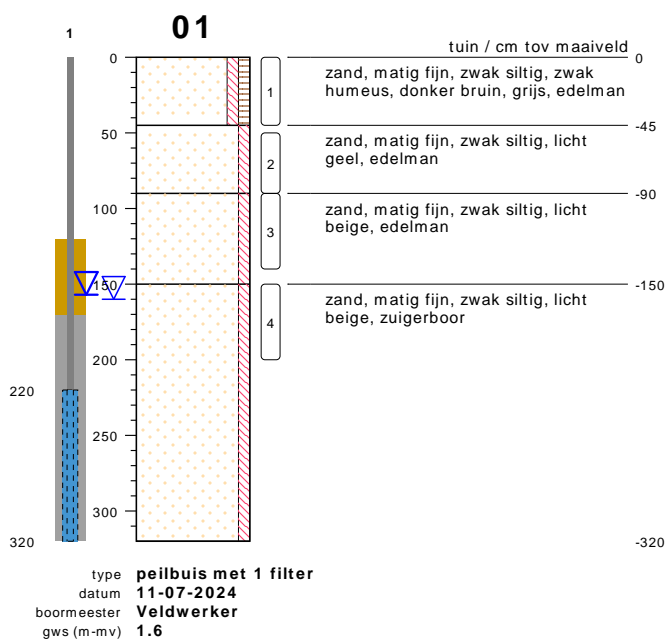
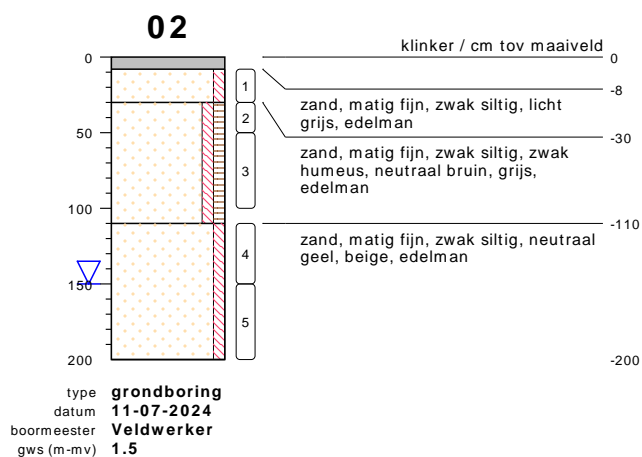
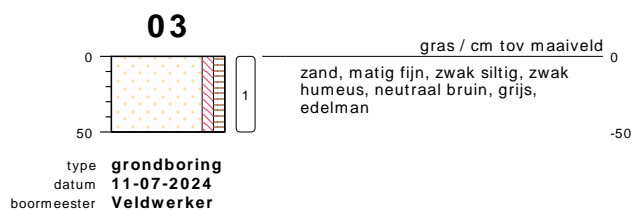
| ⊗ | klinkers | ⊙ | beton |
-
| □ | = inspectiegat. |

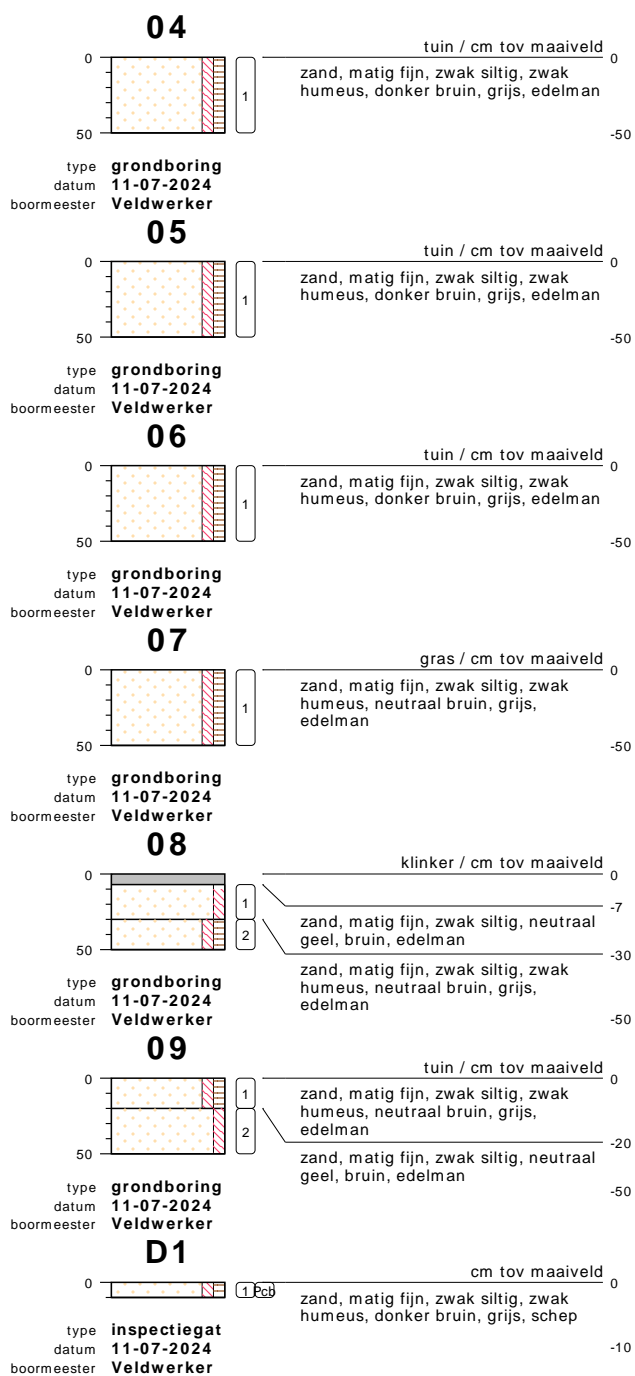
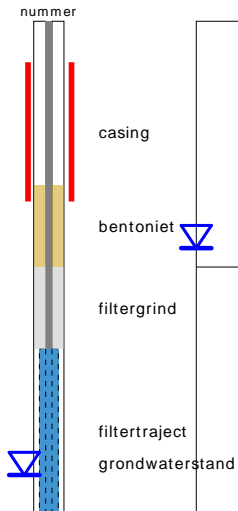
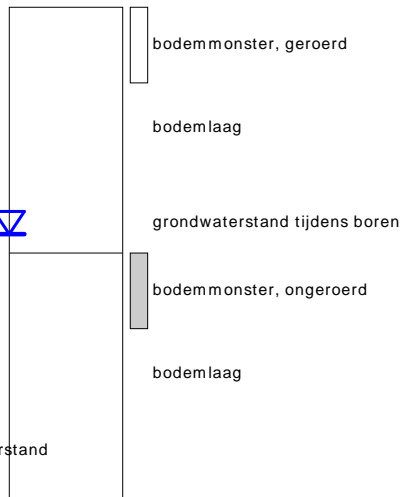
bodemprofielen **bijlage 3: BOORPROFIELEN**

De boorprofielbeschrijvingen van alle verrichte boringen met bijbehorende zintuiglijke waarnemingen zijn grafisch uitgewerkt en opgenomen in bijlage 3.

bodemlaag m-mv	hoofdbestanddeel	toevoeging	kleur
0.0-0.5	zand	zwak siltig, zwak humeus, matig fijn	bruin/grijs
0.5-3.2	zand	zwak siltig, matig fijn	beige/geel

Het bij de boringen vrijkomende bodem materiaal is zintuiglijk beoordeeld op eventuele afwijkingen. De zintuiglijke waarnemingen zijn omschreven en grafisch weergegeven in bijlage 3.

Op basis van zintuiglijke waarnemingen zijn in het opgeboorde monstermateriaal geen bodemvreemde afwijkingen waargenomen welke zouden kunnen duiden op een vorm van bodemverontreiniging.

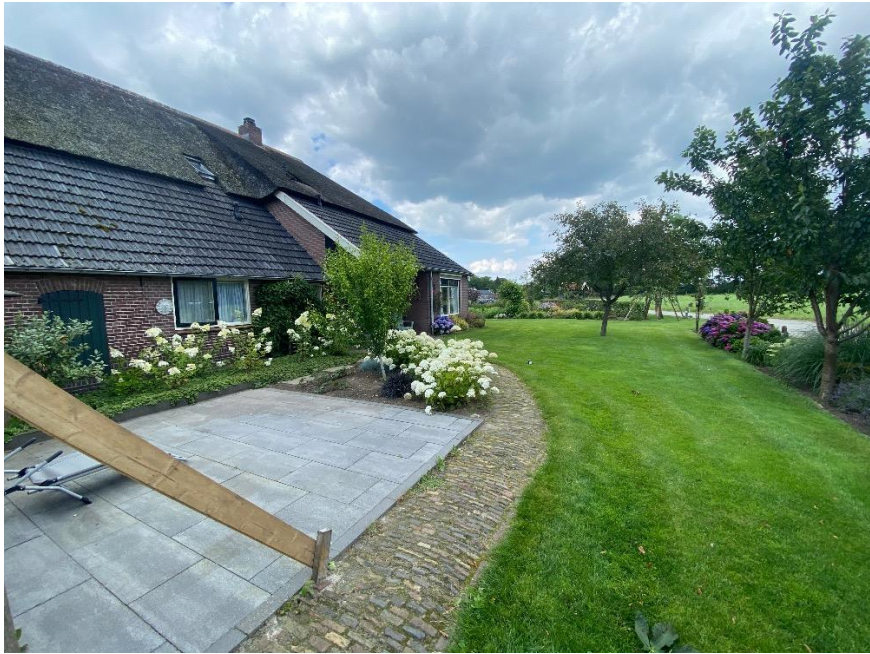
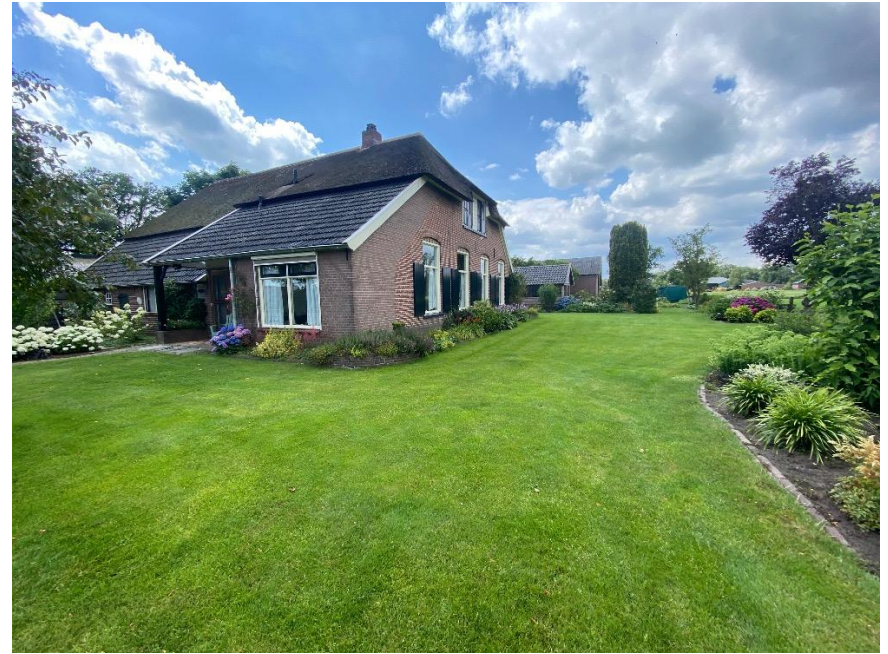
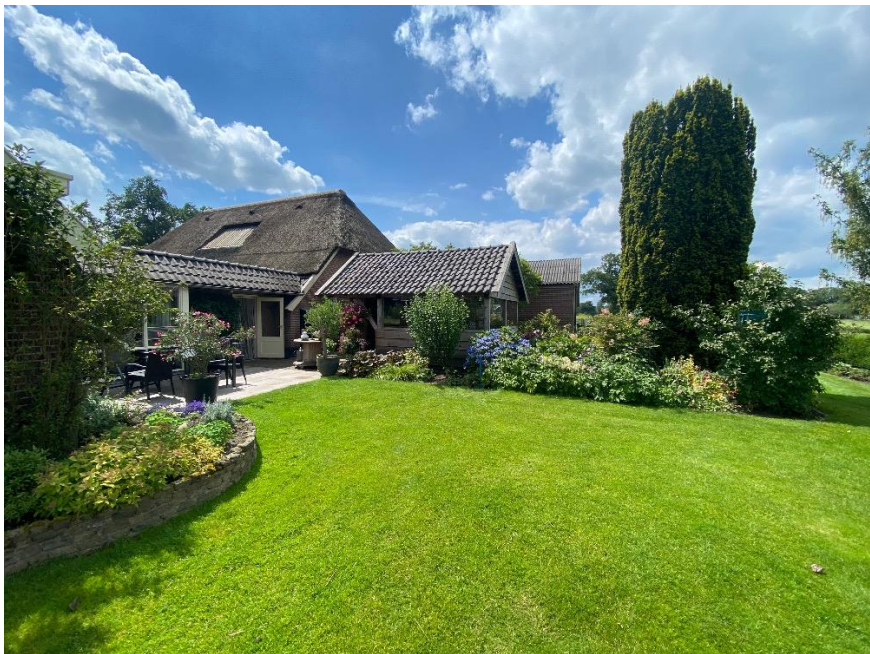
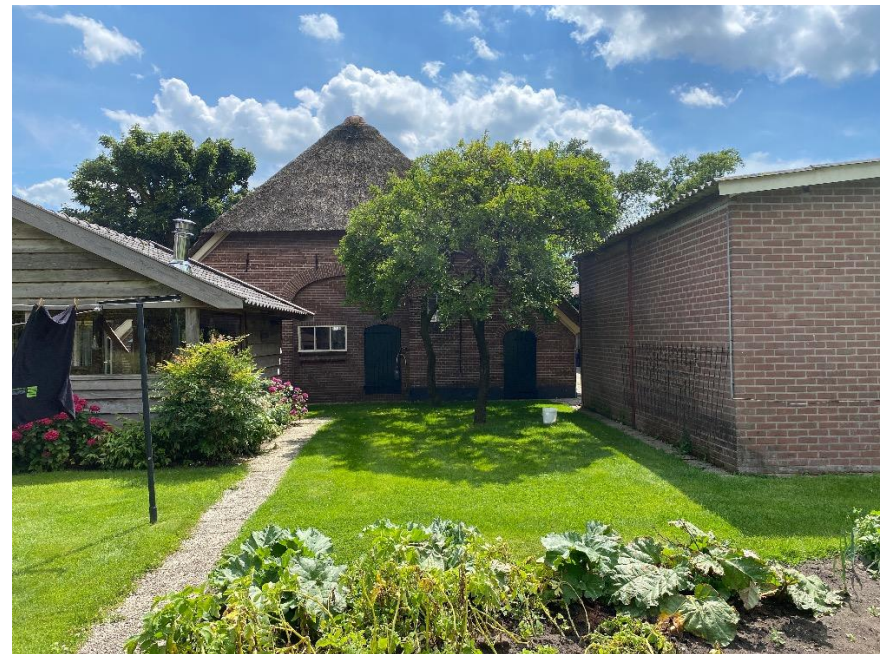
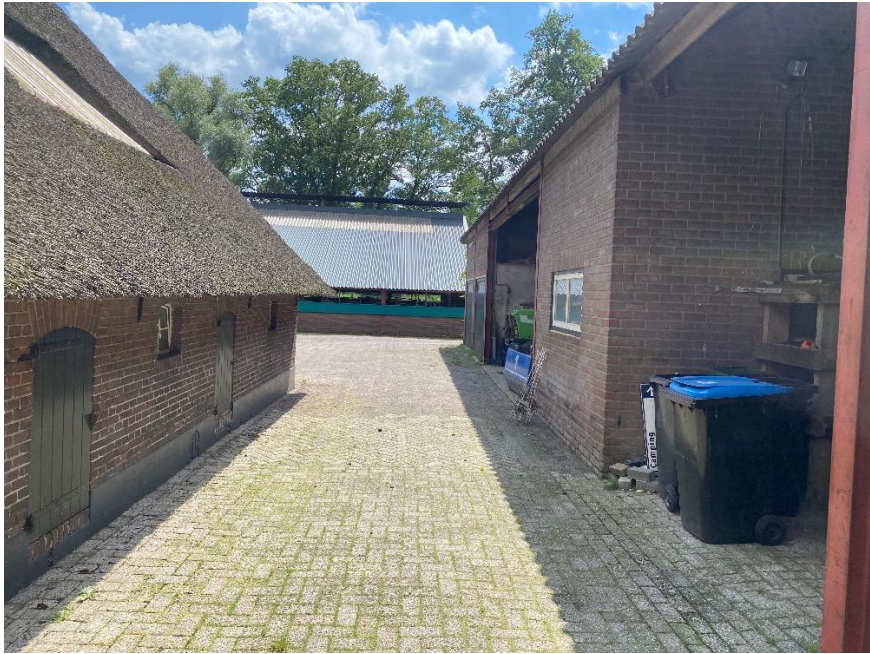
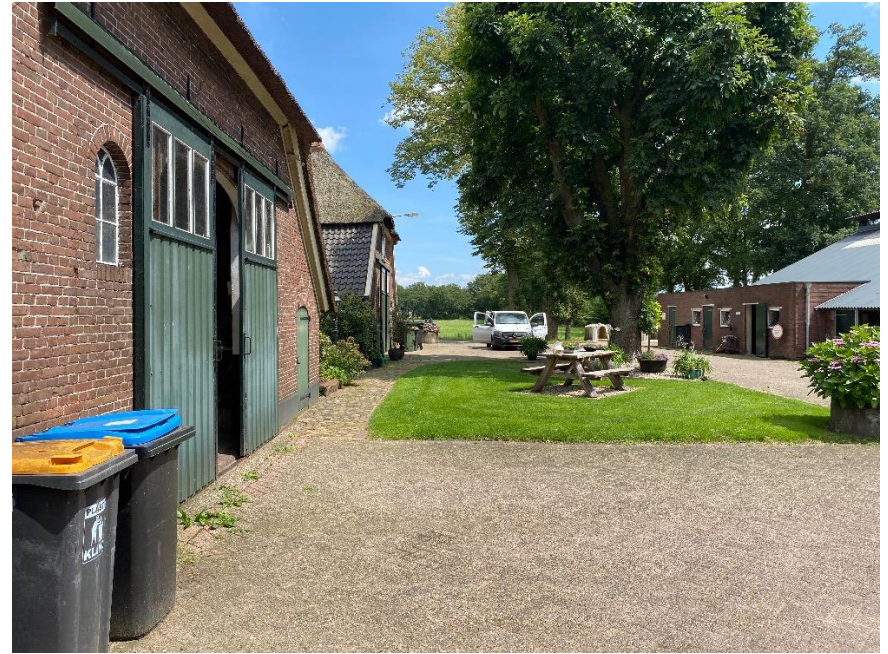
onderzoek **Bettinkdijk 6-6a te Bathmen**
projectcode **24-M11344**
getekend conform **NEN 5104**
